Suivi des enrochements en pieds de levées sur la Loire moyenne

Présentation de l'action

Auteur : Arnaud GODEFROY et Clément AUGÉARD

Date : 27/10/2016

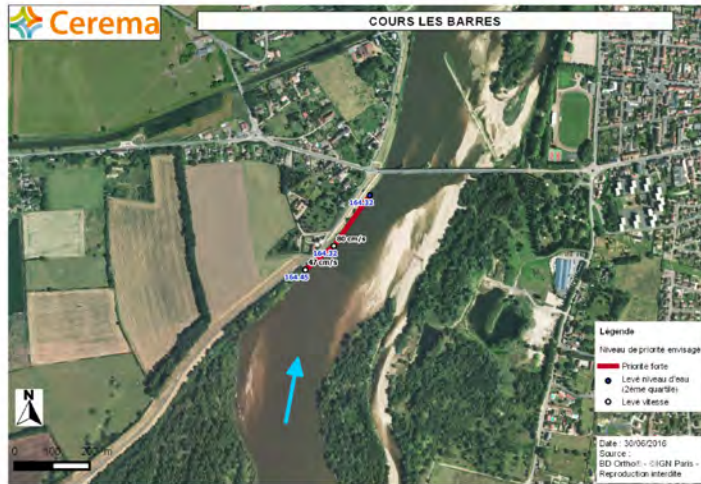
Illustration 1 : Vue aérienne du site - Cerema

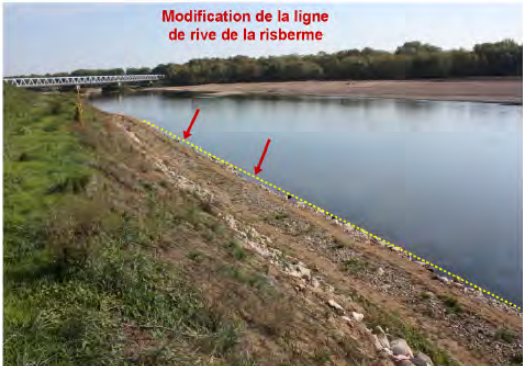
<p style="text-align: center;"><i>Illustration 5 : Modification de la ligne de rive - Cerema - 10/10/16</i></p>

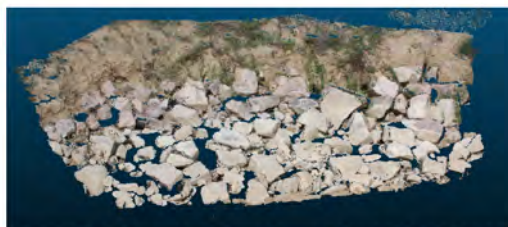
Illustration 14 : Photogrammétrie de la fraction d'enrochement suivie (état initial) – Cerema – 17/10/16

La photogrammétrie de la fraction d'enrochement et les essais réalisés sur les blocs de granite constituent l'état initial du suivi. La masse volumique moyenne mesurée est de 2,60 t/m³ et le coefficient d'absorption varie de 0,2 à 0,9 %.

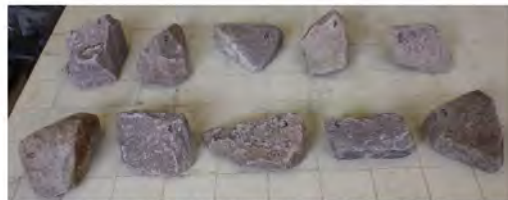
Illustration 15 : Photographie des 10 blocs suivis - Cerema - 17/10/16

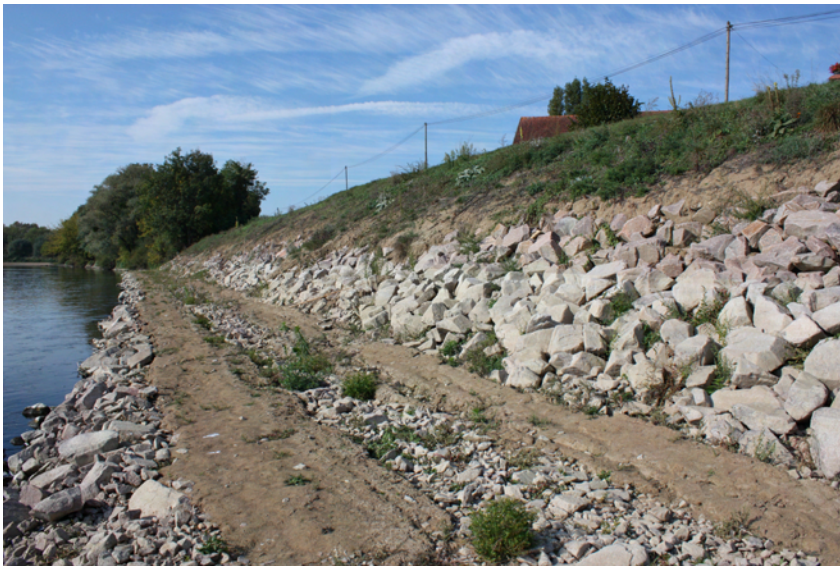
Faible végétation permettant l'analyse photographique – Cours-les-Barres (18) le 10/10/16 - Cerema

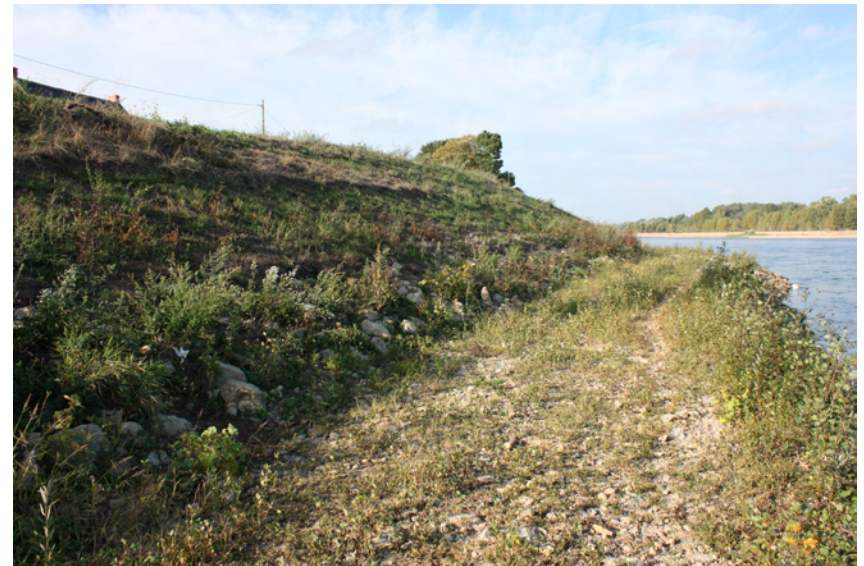
Végétation limitant l'analyse photographique – Saint-Genouph (37) le 07/10/16 - Cerema

- ✓ Coordonner les reconnaissances avec les plannings des tontes ;
- ✓ Hiérarchiser les reconnaissances à partir des observations communiquées par les gestionnaires (période d'étiage) ;
- ✓ Adapter le niveau de reconnaissance en fonction de la végétation.

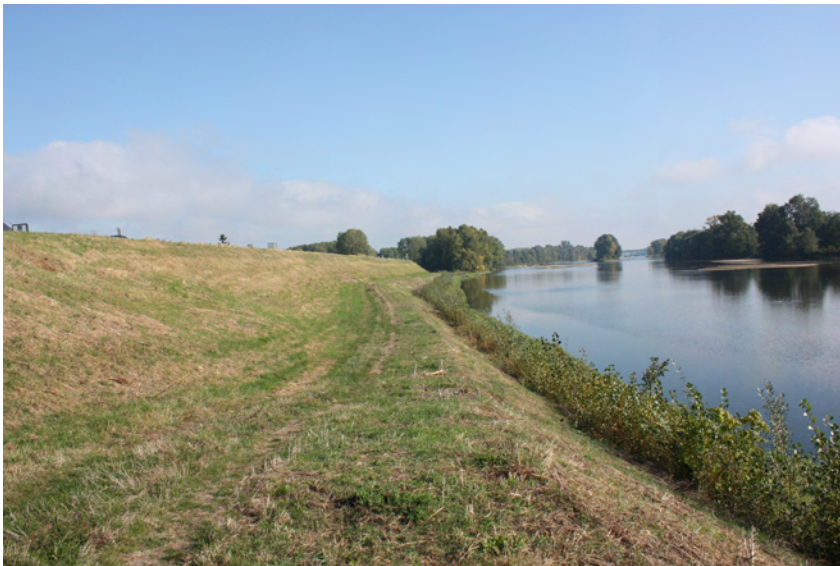
*Tonte permettant l'analyse topographique du talus - Amboise (37)
le 11/10/16 - Cerema*

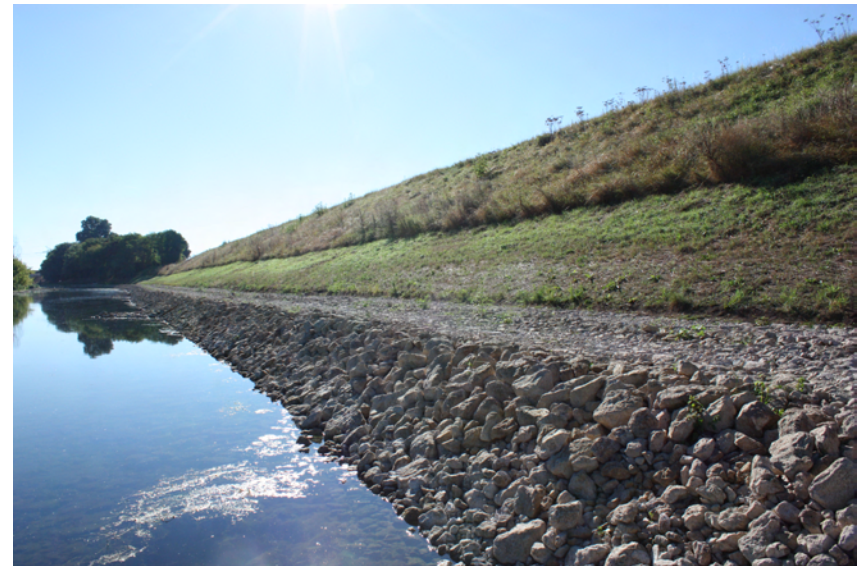
*Végétation limitant l'analyse topographique d'une partie du talus –
Mareau-aux-prés (45) le 07/09/16 - Cerema*
