# ACOUSTIQUE

Hugues BOUTFOL  
- CEREMA -

# Echantillonnage des contrôles

# Bilan général

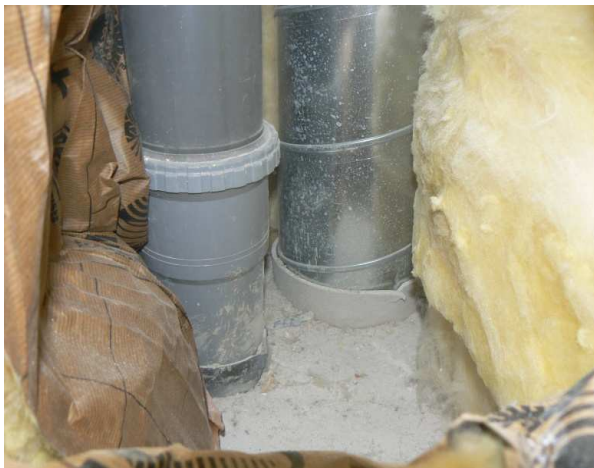
Défaut d'isolation de la gaine technique

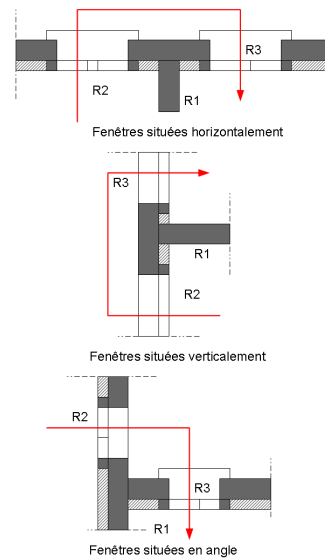
Disposition des fenêtres

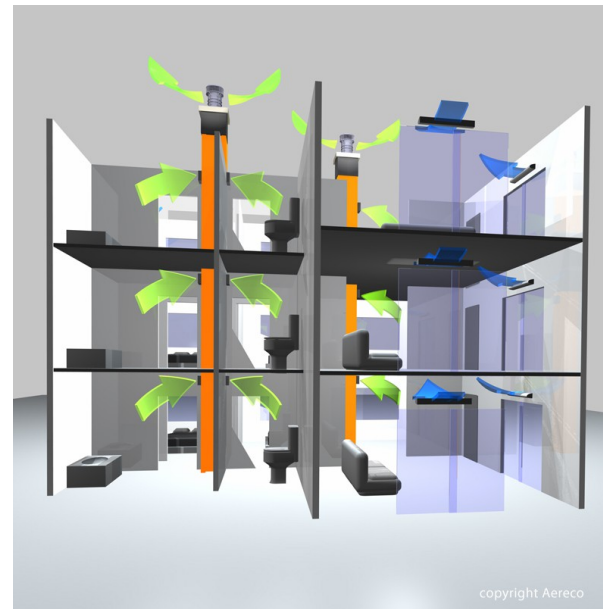
Bouches de ventilation raccordées sur le même conduit

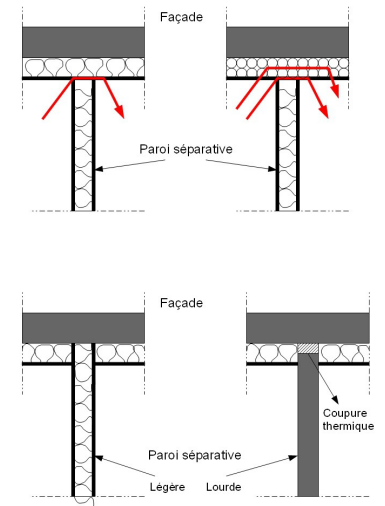
Liaison entre la cloison et le mur de façade

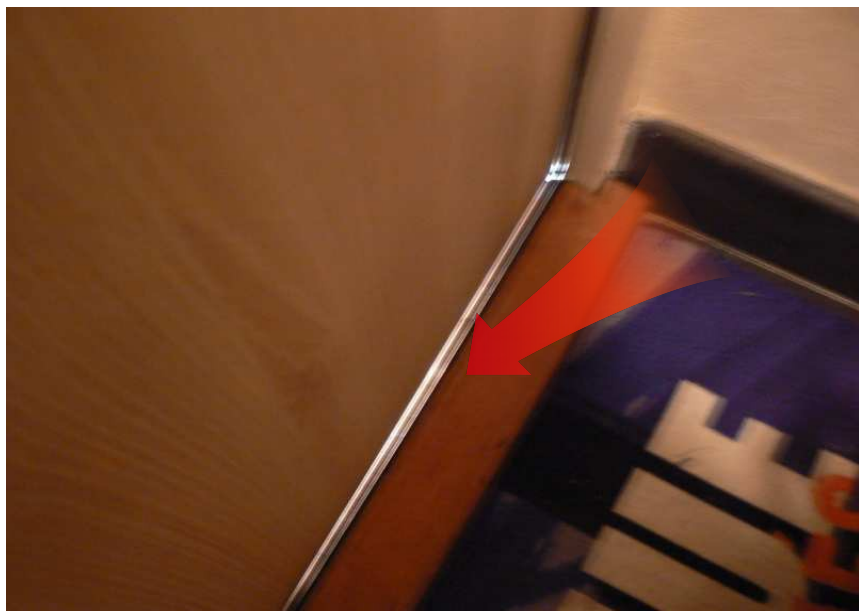
l'isolement acoustique entre la circulation commune et le séjour d'un logement est égale à 33dB pour un seuil fixé à 40dB.

*Une mauvaise compression  
du joint de la porte palière au  
niveau du seuil côté poignée de porte.  
Un décalage de 4 mm entre le seuil et  
l'alignement de l'hubriserie ne permet  
pas une compression correcte.*

**Réglage de la porte, mise en compression des joints + pose d'un balais en partie basse.**

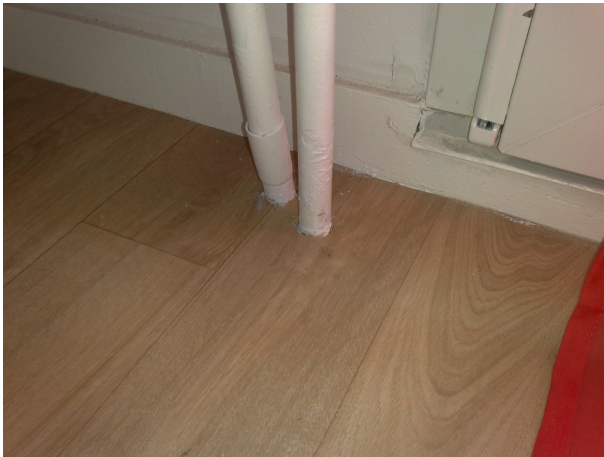
Traversée de plancher

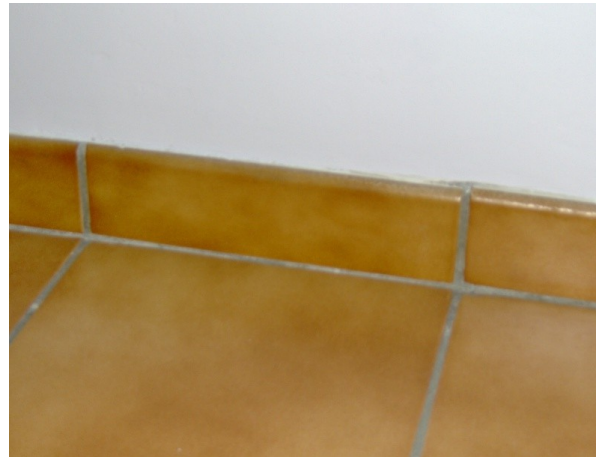
Plinthes collées sur le carrelage

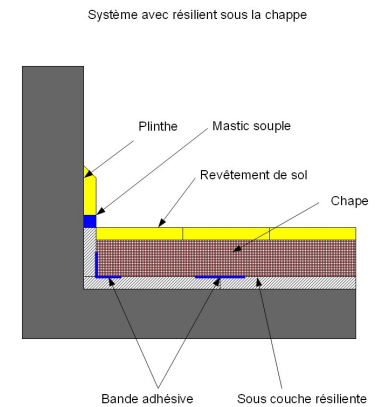
Mise en place du résilient

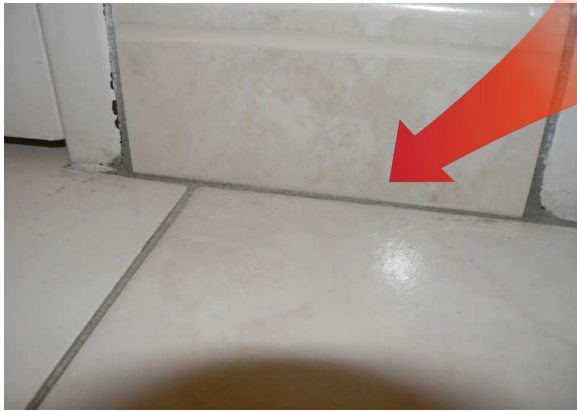
le niveau de pression acoustique mesuré entre la cuisine d'un logement situé au premier étage et le séjour d'un second logement situé au RdC est égal à 63dB au lieu de 58 dB.

*Il n'existe pas de désolidarisation du carrelage par rapport aux cloisons, huisseries et plinthes. Ceci crée un défaut d'isolement aux bruits d'impacts.*

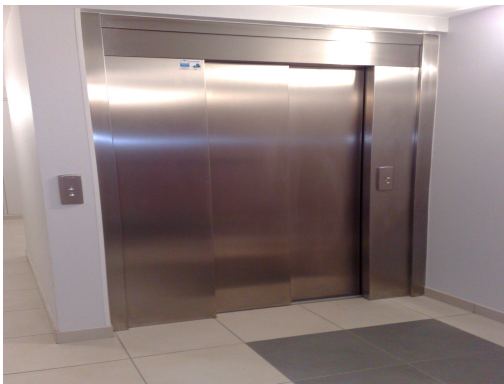
Fonctionnement de l'ascenseur

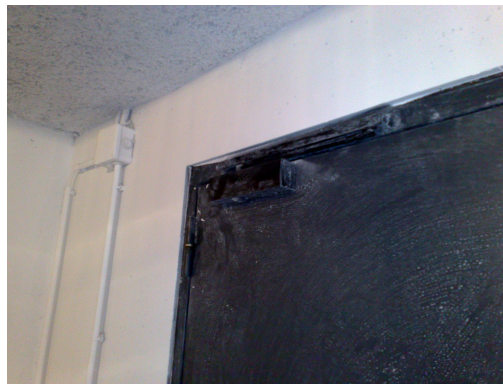
Ferme-porte mal réglé

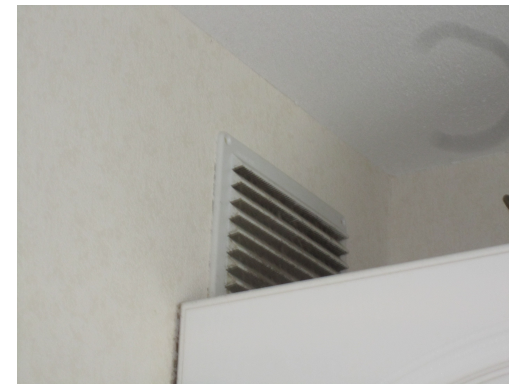
Bouche VMC non nettoyée

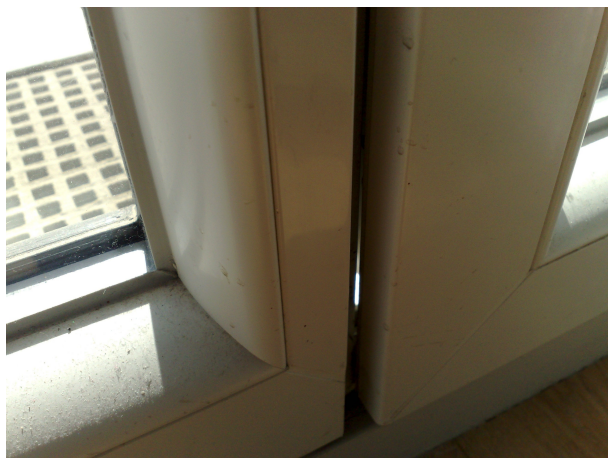
Etanchéité de la fenêtre

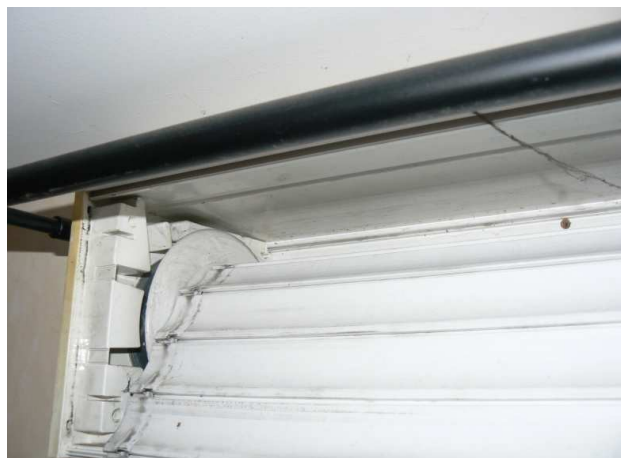
Indice d'isolement des coffres de volet

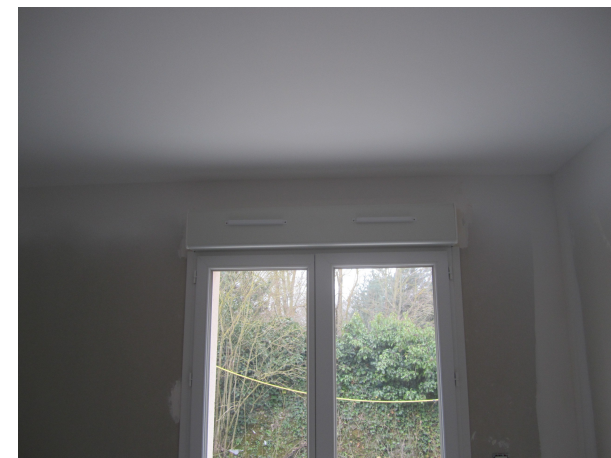
Indice d'isolement des entrées d'air

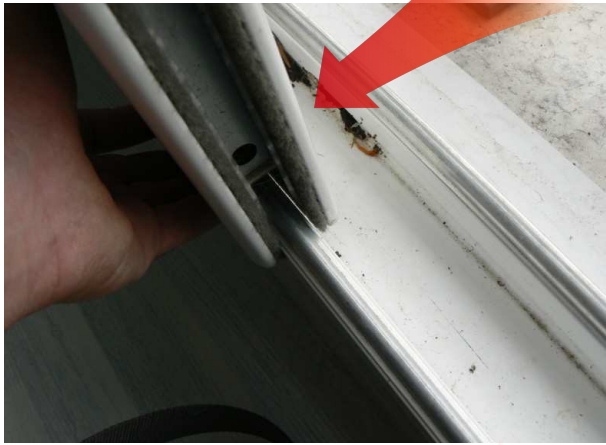
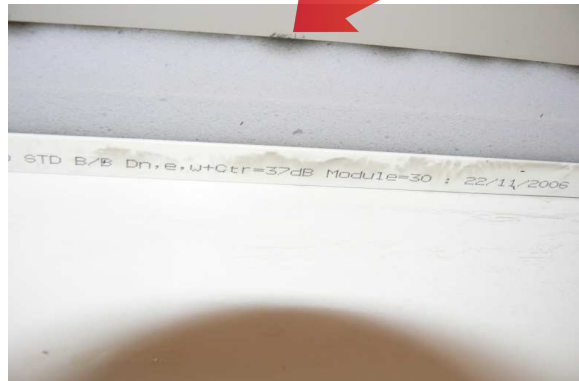
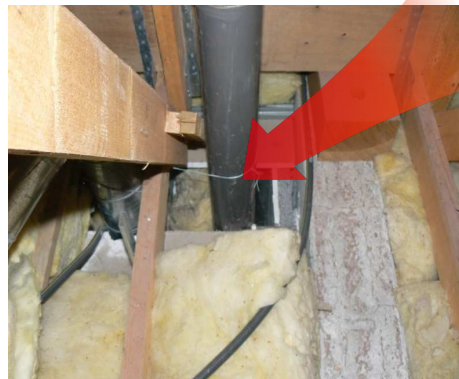
L'isolement acoustique entre l'espace extérieur et le séjour d'un logement situé au deuxième étage d'un bâtiment est égal à 24dB au lieu de 30 dB.

*L'isolation à l'arrière de l'appareillage électrique posé sur doublages est correcte. La présence de 2 entrées d'air sur le coffre VR de la baie est défavorable d'un point de vue acoustique. La menuiserie coulissante présente un défaut de compression des joints. Les sorties de gaine VMC et EU dans les combles ne sont pas calfeutrées correctement*

**Réglage de la baie coulissante. Complément de calfeutrement au droit des descentes VMC et EU en comble, plus isolation à l'arrière des pieds droits. Modifications des entrées d'air à 42 dB type ELLIA.**

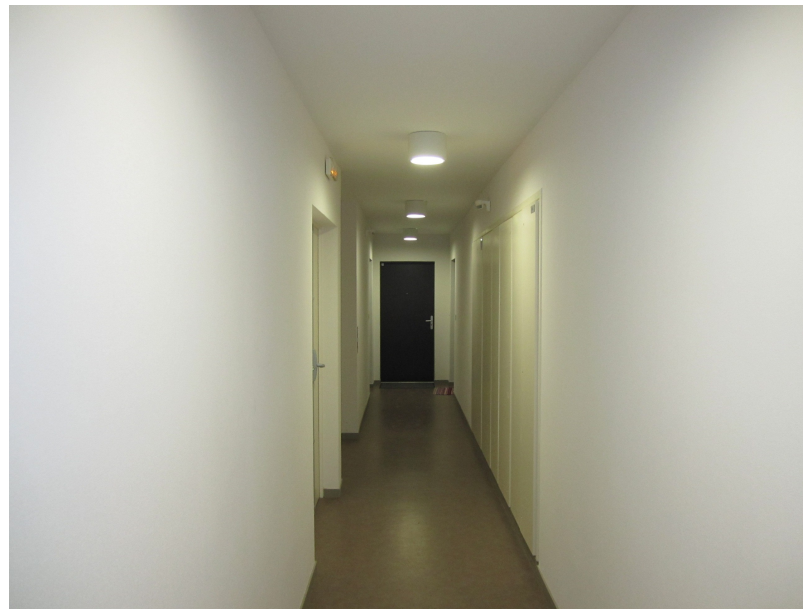
Absence de revêtement absorbant
