# INVENTAIRE 2015

## DES ACCIDENTS TECHNOLOGIQUES

Ministère  
de l'Écologie,  
du Développement  
durable  
et de l'Énergie

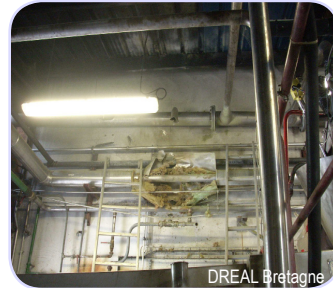
ARIA 45545 - 30/07/2014 - 29 - PONT-DE-BUIS-LES-QUIMERCH

Les opérateurs ont rincé préalablement la tuyauterie. Ils n'ont pas vérifié l'efficacité de cette opération. Ils n'ont pas respecté la procédure sur les mesures préalables avant intervention sur les corps creux contaminés. Ils ont utilisé un outil de découpe inadapté aux conditions d'intervention.

Un accident similaire, survenu en décembre 2004, avait conduit l'exploitant à revoir la forme du permis d'intervention. C'est à cette occasion que la procédure d'intervention sur les corps creux contaminés avait été élaborée. Sa violation a probablement été déterminante dans l'accident de 2014. L'exploitant prévoit de renforcer la formation du personnel. Un module traitera du comportement humain et des moyens d'éviter les erreurs.

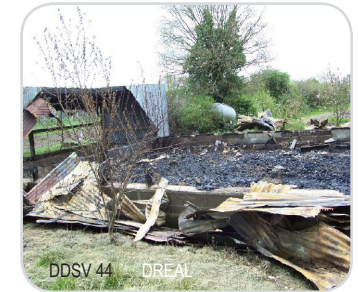
ARIA 46130 - 23/04/2014 - 49 - LE PIN-EN-MAUGES

Un feu se déclare vers 18h15 dans un poulailler abritant 33 000 poulettes. L'exploitant alerte les secours. Ces derniers protègent des citernes de gaz et éteignent l'incendie. Le bâtiment est détruit. Tous les animaux sont tués. Le préjudice global est estimé à 650 000 euros.

- à 16h22 une alarme signale un défaut de fonctionnement électrique ;
- à 17h16, l'épouse de l'exploitant remplace un fusible fondu ;
- à 17h35, l'exploitant réarme les protections des turbines de ventilation qui avaient disjoncté.

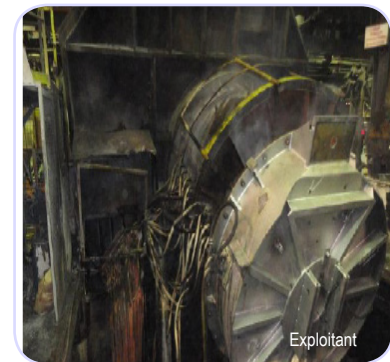
ARIA 45723 - 16/09/2014 - 56 - CAUDAN

Dans une fonderie, un opérateur transvase du métal en fusion. A 20h23, il perd le contrôle des déplacements du four. 9 t de métal en fusion se déversent au sol et sur le chariot en cours de remplissage. Plusieurs départs de feu s'ensuivent. Le plan d'opération interne (POI) est déclenché. Les 200 salariés sont évacués. L'intervention des pompiers se termine à 3 h. L'opérateur, brûlé aux avant-bras, ainsi qu'un employé intoxiqué par les fumées sont hospitalisés. Le chariot et la cabine de pilotage du four sont détruits. Le four est endommagé.

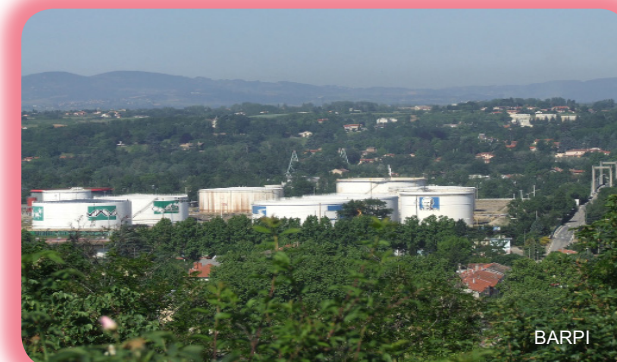
ARIA 45737 - 18/09/2014 - 34 - FRONTIGNAN

Vers 7 h, dans un dépôt pétrolier, lors d'un épisode pluvieux important, le toit flottant d'un bac d'essence coule progressivement. L'exploitant est alerté par des plaintes de nuisances olfactives et par une fuite dans la cuvette de rétention. Il déclenche son plan d'opération interne (POI). L'essence présente au-dessus du toit est vidangée. L'opération est achevée le lendemain soir.

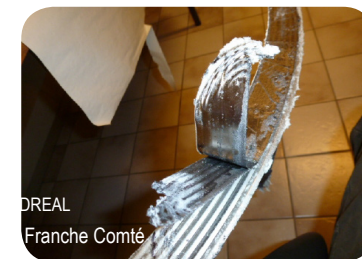
ARIA 44911 - 30/01/2014 - 39 - TAVAUX

Dans une usine de fabrication de PVC en émulsion, le lancement d'une réaction de polymérisation est en cours. Une fuite de chlorure de vinyle (CVM) en émulsion se produit sur une bride au niveau du joint. L'arrêt de la réaction par inhibition est initiée. La fuite se poursuit pendant 3h30 sous contrôle. 500 kg de CVM ont été rejetés. Les mesures dans l'environnement du site se révèlent négatives. La fuite a pour origine un mauvais serrage de la boulonneuse de la bride. Elle avait été remontée quelques semaines auparavant suite à une requalification de l'appareil. Le joint a glissé et a été détruit en un point.

Le serrage inadéquat a été réalisé par un sous-traitant. Ce dernier a utilisé une boulonneuse pneumatique sous-dimensionnée. Le défaut de serrage a été accentué par une baisse de la pression du circuit d'air comprimé et par une perte probable de performance de l'outil pneumatique dans le temps.

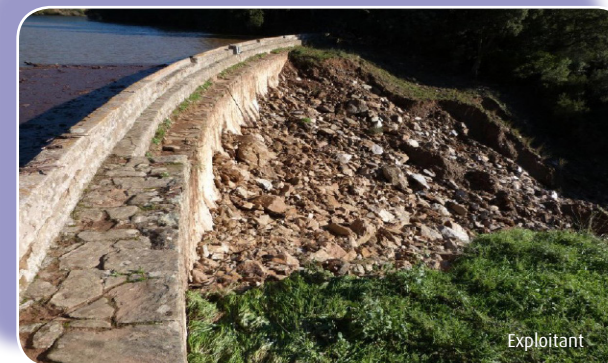
ARIA 44868 - 19/01/2014 - La Londe-les-Maures (83) - EISH orange

Lors d'un épisode pluvieux important, la retenue atteint la crête d'un barrage. Une surverse se produit sur le parement aval. Une partie de la recharge aval ajoutée en 1967 est emportée. Le parement aval de l'ancien barrage en maçonnerie est apparent sur une hauteur d'environ 3 m. L'accès à la galerie sous remblais est partiellement obstruée. Une conduite permettant de restituer les débits issus de la vidange de fond est partiellement ensevelie et détruite sur son tronçon amont. Le dispositif de collecte des débits de fuite est également endommagé.

Un bureau d'étude met en évidence le sous-dimensionnement des organes d'évacuation des crues pour les crues décennales. Il constate que le barreaudage de la grille placée en amont des siphons est trop fin, ce qui entraîne un colmatage lors d'une crue et une diminution des capacités d'évacuation du barrage. Il préconise d'abaisser le niveau de la retenue afin de diminuer la charge hydraulique et de procéder aux réparations nécessaires. Il recommande d'étudier l'augmentation de la capacité d'évacuation des crues.

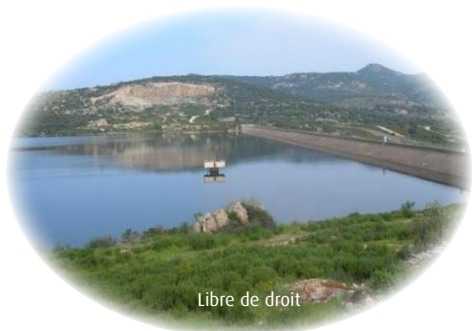
La prise d'eau (DN 800 mm) d'un barrage est obturée et écrasée sur quelques mètres. La capacité de prélèvement de l'ouvrage est réduite mais sa capacité de vidange de sécurité n'est pas modifiée. Son niveau de sécurité n'est donc pas altéré. Ce barrage est destiné à la production d'eau potable et à l'irrigation. L'alimentation en eau de la population, grâce à la réorganisation des approvisionnements, n'est pas affectée.

Des scaphandriers constatent l'écrasement externe. Par ailleurs, une inspection interne de la conduite, par robot subaquatique, permet d'identifier que l'obturation est constituée de résidus de béton provenant du revêtement intérieur de la canalisation. Ces opérations sont accompagnées de mesures acoustiques et de scanner 3D.

L'exploitant envisage plusieurs causes possibles. La destruction du tuyau par un coup de bélier lui apparaît peu probable. Selon lui, vu le fort vieillissement de la structure, les dégradations sont dues à une mise en dépression de la conduite :

- par pompage sur conduite obturée : l'obturation liée à une défaillance d'équipements (défaut d'indication de position des vannes et pompage sur vannes fermées) ou à la constitution d'un bouchon (revêtements intérieurs dégradés progressivement ou accumulation de sédiments) ;
- ou par ouverture de la vidange de pied avant ouverture de la vanne de prise du barrage : insuffisance des procédures ou dégradation du tuyau par fatigue (coups de bélier antérieurs répétés).

L'exploitant prévoit de remplacer sous 6 mois la conduite. Il envisage de dimensionner la nouvelle canalisation avec des marges plus importantes.

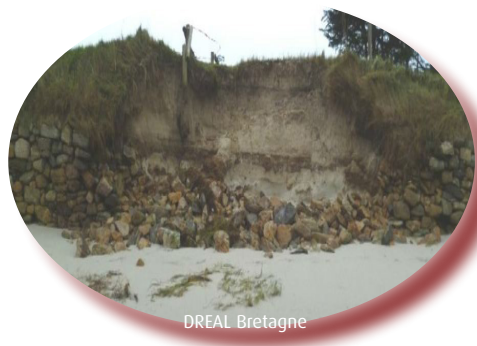
ARIA 45248 - 02/02/2014 - Guisseny (29) - EISH jaune

Début février, des conditions météorologiques similaires entraînent une nouvelle dégradation de la digue. Les dunes aux extrémités de la digue ont reculé, découvrant une partie de l'ouvrage sur 4 m. Le parement côté mer est endommagé en plusieurs endroits, 430 blocs de pierres étant tombés. Le trou réparé début janvier s'est agrandi. Plusieurs trous existants ont également été aggravés. Une brèche est constatée. Les interdictions de circulation sont maintenues. Des travaux de restauration sont réalisés du 20/02 au 20/03.

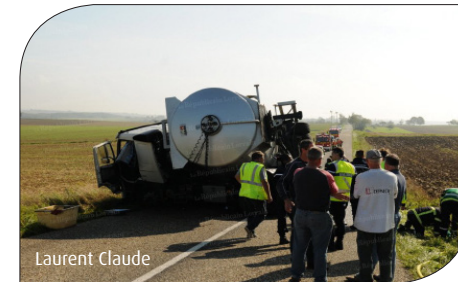
[ARIA 45718 - 15/09/2014 - Rauwiller \(67\) - 49.41 - Transports routiers de fret](#)

Une réaction brusque du chauffeur est à l'origine de l'accident. En voulant éviter un véhicule en sens inverse, il a freiné et donné un coup de volant. L'ensemble s'est mis en ciseaux puis la citerne s'est couchée sur son flan. Le transporteur prévoit une action de sensibilisation des conducteurs ainsi qu'une formation sur la conduite "défensive".

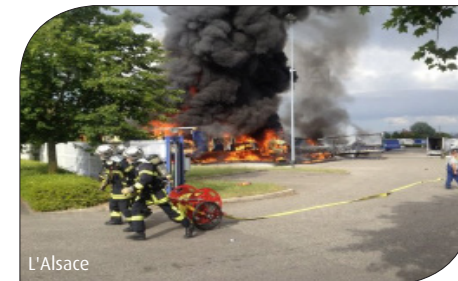
[ARIA 45355 - 10/06/2014 - Sausheim \(68\) - 49.41 - Transports routiers de fret](#)

L'enquête menée par les contrôleurs des transports a mis en évidence l'utilisation d'emballages non agréés, probablement à l'origine de fuites qui ont eu pour conséquence la mise en contact de matières réagissant entre elles.

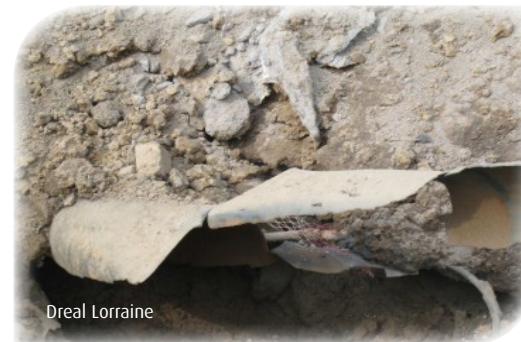
ARIA 45217 - 24/04/2014 - CERVILLE (54)

Une canalisation de gaz naturel éclate vers 10 h sur un site de stockage souterrain de gaz naturel lors d'une opération de transfert. Le personnel arrête les opérations en cours du manifold vers le puits de stockage. L'accès à la zone est interdit et des mesures d'explosimétrie sont réalisées. L'ouvrage en cause mesure 1 km de long et a été mis en service en 1976. Sa pression de service est de 67,7 bar et son diamètre est de 219 mm. La canalisation est enterrée à 1 m et traverse le domaine public sur les 2/3 de son tracé.

Aucune opération de travaux n'avait lieu dans le voisinage. Le tronçon défectueux est prélevé pour analyse métallurgique. L'expertise conclut que la rupture n'est pas consécutive à une dégradation métallurgique (corrosion, fatigue...), mais il s'agirait plutôt d'une "rupture ductile brutale".

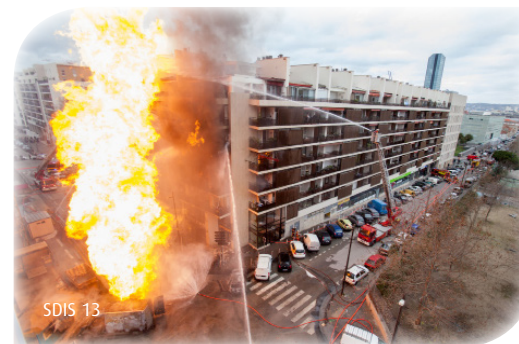
ARIA 44812 - 07/01/2014 - MARSEILLE (13)

Le soudeur a utilisé un chalumeau sur une canalisation en plastique pensant qu'il s'agissait d'une canalisation en acier avec un revêtement plastique.

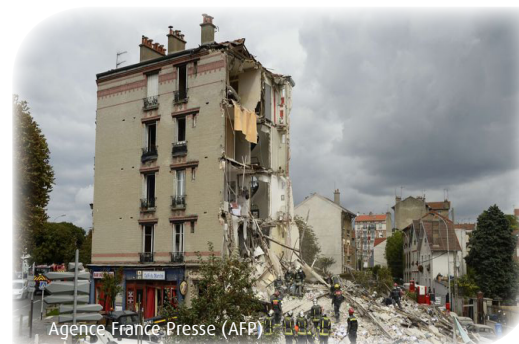
ARIA 45634 - 31/08/2014 - ROSNY-SOUS-BOIS (93)

L'explosion proviendrait de la chaudière au gaz d'un appartement. Le service du gaz avait détecté une surconsommation de gaz liée à cet appareil et avait alerté l'occupant du logement. Une information judiciaire pour homicides et blessures involontaires est ouverte par le parquet de Bobigny.
