INVENTAIRE 2014 DES ACCIDENTS TECHNOLOGIQUES

UTILISER LE RETOUR D'EXPÉRIENCE POUR AMÉLIORER LA SÉCURITÉ AU QUOTIDIEN

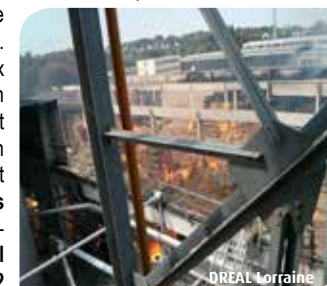
16.21 - Fabrication de placage et de panneaux de bois

Un feu se déclare vers minuit sur une presse dans un atelier de production de 6 000 m² d'une usine de contreplaqué. **Le dispositif d'extinction automatique (sprinkler) ne parvient pas à empêcher la propagation de l'incendie** par le toit. Le feu est visible à 10 km et émet d'importantes fumées. Une centaine de pompiers déploie plusieurs lances à eau et protège les cuves de colle. Le sinistre se propage à 7 des 8 silos des installations de production. **Des particules enflammées provoquent des départs de feu dans d'autres zones de l'établissement.** Après épuisement de la réserve incendie, les pompiers utilisent le réseau public de la commune de Danne-et-Quatre-Vents, conduisant à une rupture d'alimentation d'eau potable pour les habitants. Une noria de camions est organisée avec un point de pompage dans le canal de Lutzelbourg à 4 km. Les silos, refroidis par l'extérieur, menacent de s'effondrer (flux thermiques, poids des eaux d'extinction). Les eaux d'extinction sont contenues sur le site (1 250 m³), sauf une partie qui s'est écoulée dans le milieu naturel à cause de la défaillance d'un obturateur. Les conséquences économiques de l'accident sont importantes pour l'entreprise : **destruction totale des ateliers de production**, arrêt de l'activité impactant les sociétés sous-traitantes. Le site étant déficitaire depuis 2007, **le groupe auquel il appartient décide de le fermer définitivement laissant 142 salariés sans activité.**

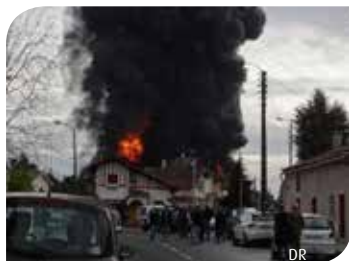
ARIA 43265 - 12/01/2013 - 24 - BERGERAC

Un incendie dans une usine de peintures entraîne l'évacuation de 250 riverains

Un feu se déclare un samedi vers 11 h dans le stock de produits en poudre d'une usine de peintures et vernis de 12 000 m². Le directeur technique et 2 employés interviennent avec des extincteurs, puis évacuent le site, **l'incendie se propageant au reste de l'usine en menaçant une réserve de 400 t de solvants. Plusieurs « BLEVES » de fûts et bidons de solvants se produisent**, certains étant projetés dans les jardins voisins. Un important panache de fumée s'élève à la verticale au-dessus du site. Un **périmètre de sécurité de 400 m** est établi ; **l'évacuation de 250 riverains** est décidée et les habitations sous le panache sont confinées. L'électricité est coupée dans le quartier. Les secours interviennent avec 6 lances à eau et protègent en priorité le stock de solvant qui est recouvert d'un tapis de mousse. Les eaux d'extinction, contenant de la peinture, débordent d'un bassin de rétention sous-dimensionné et se déversent dans la DORDOGNE où des barrages flottants sont installés. **Le feu est éteint vers 17 h. Seuls 30 riverains ne sont pas autorisés à réintégrer leurs logements le soir même.** Des pompiers restent mobilisés jusqu'au lendemain et détruisent des murs risquant de s'effondrer. L'usine employant 45 personnes est détruite.

Selon la presse, un problème technique avait été détecté par le personnel dans le local chauffé à l'origine de l'incendie quelques minutes avant son embrasement.

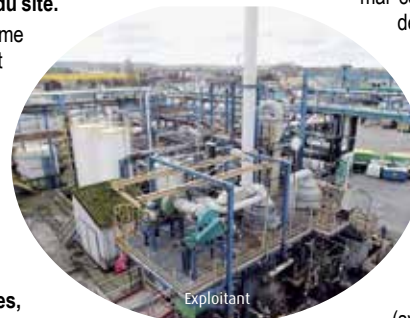
ARIA 43616 - 21/01/2013 - 76 - ROUEN

Une fuite de mercaptans génère une situation de crise internationale

du DATP autour de 110 °C n'ayant pas été identifiée, le dispositif de traitement des gaz n'avait pas été dimensionné pour traiter des émissions massives de mercaptans et a saturé rapidement.

Suite à l'événement, l'exploitant retire le calorifuge du bac, installe des moyens de refroidissement disponibles en 15 min, modernise la conduite de l'unité (synoptiques et alarmes hiérarchisées de suivi continu de la température et des taux de H₂S / mercaptans à la cheminée, fiabilisation et redondance des mesures de température), redimensionne le traitement de gaz pour une émission massive de mercaptans. Il améliore aussi ses procédures de surveillance et d'intervention pour les situations exceptionnelles, renforce la sensibilisation et la formation des opérateurs aux situations d'urgence, analyse les modifications faites sur les autres équipements installés 16 ans plus tôt et améliore les procédures de contrôle et de test des équipements.

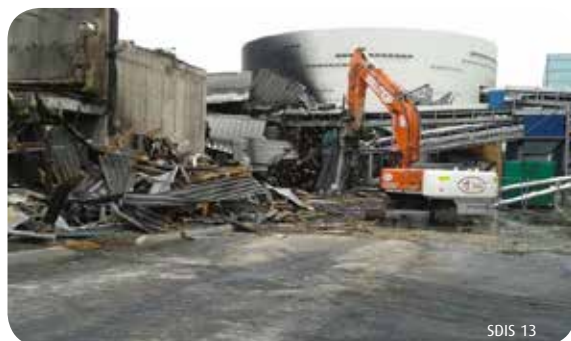
ARIA 44544 - 02/11/2013 - 13 - FOS-SUR-MER

Un centre de traitement de déchets de conception récente ravagé par les flammes

140 pompiers et 40 engins interviennent dans des conditions difficiles (difficultés d'approvisionnement en eau, épaisses fumées...). L'incendie est circonscrit dans la soirée et sera éteint le 04/11 au soir. Une surveillance est maintenue jusqu'au 08/11.

Malgré l'abondante fumée émise, on ne relève pas d'impact sanitaire, ni d'impact significatif sur l'environnement. Les centres de tri primaire et secondaire ainsi que 3 bâtiments (18 000 m² au total) sont détruits. Une ligne d'incinération est endommagée. Les dommages matériels et pertes de production s'élèvent à plusieurs dizaines de millions d'euros. Le site fonctionnera à 85 % de ses capacités pendant 18 à 24 mois.

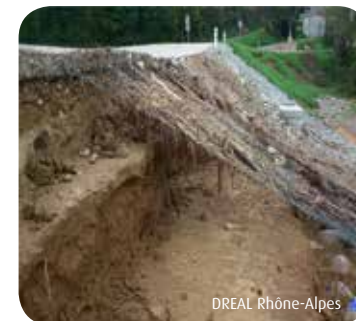
Au cours d'une crue de la BURGE, le déversoir d'un bassin écrêteur de crues de classe D est endommagé : une partie des matelas en gabions (enrochement protégeant le talus aval) est emportée. Les dégradations importantes de l'ouvrage mettent en cause sa capacité à résister à une nouvelle crue. Une consigne provisoire de surveillance renforcée est mise en place dans l'attente de sa reconstruction.

L'analyse de l'événement fait émerger une difficulté à apprécier la période de retour de la crue observée, en particulier pour la situer vis-à-vis de l'aléa de référence retenu pour le dimensionnement de l'ouvrage. Elle fait également apparaître un défaut au niveau de la jonction entre les gabions et la crête du déversoir.

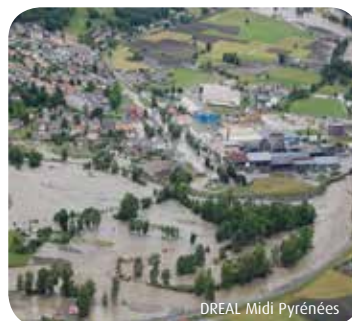
ARIA 44201 - 18/06/2013 - 65 - PIERREFITTE-NESTALAS

Rupture de digue affectant des industries

Une crue centennale du GAVE DE CAUTERETS détruit un tronçon de digue de protection en rive gauche. La traversée de Pierrefitte-Nestlas constitue un point singulier sur le parcours du GAVE où des matériaux charriés se sont accumulés jusqu'à atteindre par endroits le sommet de l'ouvrage et générer une surverse. Cette crue a également entraîné un déplacement de 200 m du lit du GAVE, l'inondation de plusieurs entreprises et l'endommagement d'un gazoduc (ARIA 44062, 44063 et 44067).

La digue avait été affaiblie par la crue vingtenale du 18/10/2012. Les travaux de confortement, pas encore réalisés, n'auraient pas suffi à se prémunir contre la crue centennale du 18/06/2013.

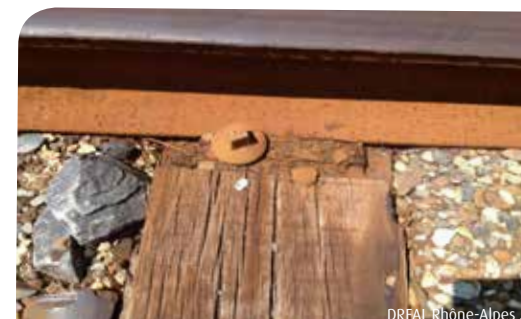
ARIA 44074 - 12/07/2013 - SAINT MARCEL (73)

Un **wagon-citerne de chlore en cours de manœuvre déraile** sans se coucher à 18h45 au niveau d'un aiguillage sur la jonction entre la voie privée d'une usine chimique classée Seveso et le réseau ferré national (RFN). Les pompiers et la gendarmerie se rendent sur les lieux. La société chargée de la maintenance de cette partie de voie, entre les grilles de l'usine et le premier aiguillage du RFN, repositionne le wagon sur les rails avec des moyens de levage. L'embranchement à l'origine de la sortie de voie du wagon **souffrait d'un défaut d'entretien : traverses creuses, la moitié des tire-fonds manquants** (goujons de fixation des rails aux traverses), l'autre très oxydée. Ce déraillement attire l'attention sur la nécessité d'une convention de raccordement établie entre l'exploitant industriel et la SNCF Fret. Ce document définit les responsabilités de fonctionnement et d'entretien des appareils de jonction entre installations terminales embranchées et réseau ferré national (que seule SNCF Fret est autorisée à manœuvrer).

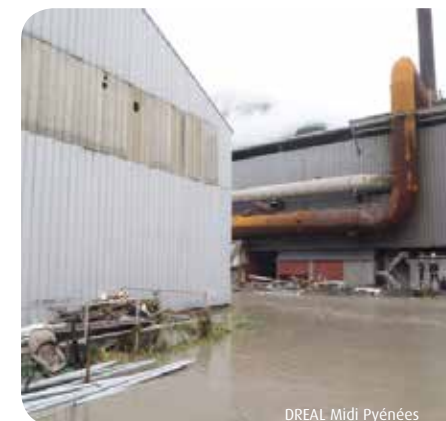
Le 18 juin 2013 des inondations fortement médiatisées en Midi-Pyrénées ont généré quelques endommagements sur les digues et les barrages (digue du Bastan, barrage et pont du Ravi...) et sur le réseau de transport de gaz (ARIA 44067). Une brèche dans une digue non réparée suite aux inondations d'octobre 2012 a entraîné l'inondation, par le GAVE DE CAUTERETS (ARIA 44201), de la zone industrielle de Pierrefitte-Nestalas abritant 9 installations classées (ARIA 44062, ARIA 44063...).

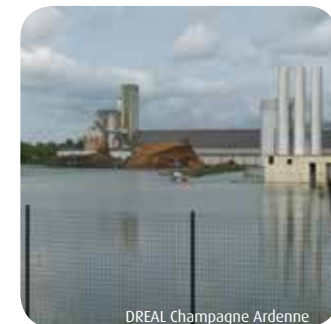
N° 43784 - 07/05/2013 - BUCHERES (10)

La prévention limite les dégâts des eaux

Les voiries exposées au passage de l'eau ont été érodées par le courant. Des fûts vides ont été dérivés et arrachés des parties de clôture, les locaux électriques de la station d'épuration ont été envahis par plus de 10 cm d'eau, des pompes et moteurs fixes submergés doivent être révisés ou remplacés, ainsi que le réseau de transmission des données de sécurité des stockages vers la salle de contrôle devenu inopérant : détection incendie, mesure de niveau des 20 bacs du site et dispositif d'inertage à l'azote. L'inondation révèle aussi des défauts d'étanchéité dans les rétentions les plus anciennes, où 3 à 15 cm d'eau ont été retrouvés au pied des bacs malgré la présence des murs. Les territoires concernés par la crue sont classés en état de catastrophe naturelle.

Cette situation rappelle que la gestion des risques d'inondation au niveau d'une zone industrielle doit se faire de façon globale, pour éviter que les mesures de protections spécifiques à un site n'aggravent les risques pour les sites voisins.
