Rapport de mission de repérage des matériaux et produits contenant de l'amiante avant démolition

A	INFORMATIONS GENERALES	
A.1	DESIGNATION DU BATIMENT	
Nature du bâtiment : Bâtiment		Adresse : route de Blois 45740 LAILLY-EN-VAL
Cat. du bâtiment : Locaux sportifs		Escalier :
Nombre de Locaux :		Bâtiment :
Etage :		Porte :
Numéro de Lot :		Propriété de: COMMUNE DE LAILLY EN VAL
Référence Cadastre : NC		2 rue des Ecoles
Date du Permis de Construire : Non Communiquée		45740 LAILLY-EN-VAL
A.2	DESIGNATION DU DONNEUR D'ORDRE	
Nom : COMMUNE DE LAILLY EN VAL		Documents remis : Néant
Adresse : 2 rue des Ecoles		Moyens mis à disposition : Néant
45740 LAILLY-EN-VAL		
Qualité :		
A.3	EXECUTION DE LA MISSION	
Rapport N° : 89800 COMMUNE DE LAILLY EN VAL A		Date d'émission du rapport : 26/05/2021
Le repérage a été réalisé le : 05/05/2021		Accompagnateur : Aucun
Par : LIDOREAU Joël		Laboratoire d'Analyses : CEBAT
N° certificat de qualification : CPDI1946		Bâtiment 1-ZI de Petite
Date d'obtention : 09/07/2017		Synthe 1294 rue Achille

Périmètre de la démolition : **Démolition totale.**

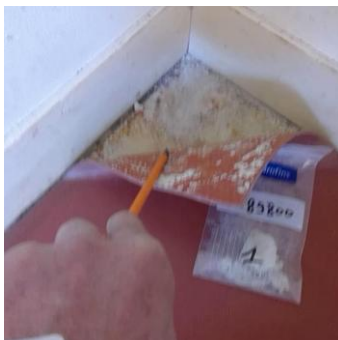
PRELEVEMENT : P001

Ragréage+colle - Sol

absence d'amiante

Référence Couche	Description visuelle	Epaisseur (cm)
RAW PRODUCT	Matériau (rose) en traces ; matériau de type colle (jaune) ; matériau semi-dur de type ragréage (blanc)	0

Référence Couche	PV analyse Amiante	Conclusion amiante
RAW PRODUCT	AR-21-NM-026536-01	Fibres d'amiante non détectées

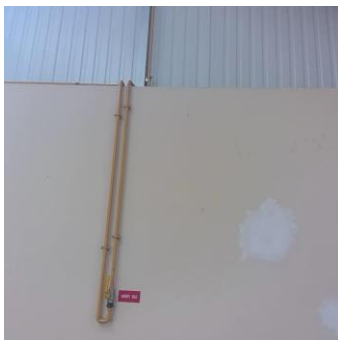
PRELEVEMENT : P002

Nom du client	Numéro de dossier	Pièce ou local
COMMUNE DE LAILLY EN VAL	89800 COMMUNE DE LAILLY EN VAL	Stand de tir
Matériau	Date de prélèvement	Nom de l'opérateur
Joint placo	05/05/2021	LIDOREAU Joël
Localisation		
Joint placo - Placo		
Résultat amiante		
absence d'amiante		
DESCRIPTION DU PRELEVEMENT :		
Objet	Support	Taille
Joint placo		0 cm
DETAIL DES COUCHES DU PRELEVEMENT :		
Référence Couche	Description visuelle	Epaisseur (cm)
RAW PRODUCT	Matériau de type peinture (beige) ; matériau semi-dur de type enduit (blanc) ; matériau souple fibreux de type papier, carton (blanc)	0
DETAIL DES RESULTATS :		
Référence Couche	PV analyse Amiante	Conclusion amiante
RAW PRODUCT	AR-21-NM-026536-01	Fibres d'amiante non détectées

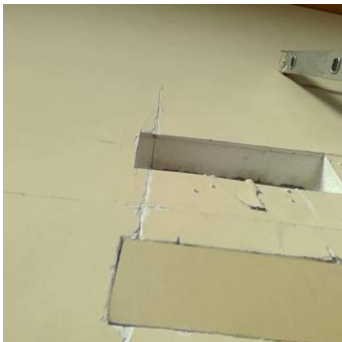
PRELEVEMENT : P003		
Emplacement

Nom du client	Numéro de dossier	Pièce ou local
COMMUNE DE LAILLY EN VAL	89800 COMMUNE DE LAILLY EN VAL	Stand de tir
Matériau	Date de prélèvement	Nom de l'opérateur
	05/05/2021	LIDOREAU Joël
Localisation		
Colle doublage		
Résultat amiante		
absence d'amiante		
DESCRIPTION DU PRELEVEMENT :		
Objet	Support	Taille
Colle plinthe		0 cm
DETAIL DES COUCHES DU PRELEVEMENT :		
Référence Couche	Description visuelle	Epaisseur (cm)
RAW PRODUCT	Matériau dur de type ciment-colle (blanc) ; matériau semi-dur de type plâtre (blanc)	0
DETAIL DES RESULTATS :		
Référence Couche	PV analyse Amiante	Conclusion amiante
RAW PRODUCT	AR-21-NM-026536-01	Fibres d'amiante non détectées

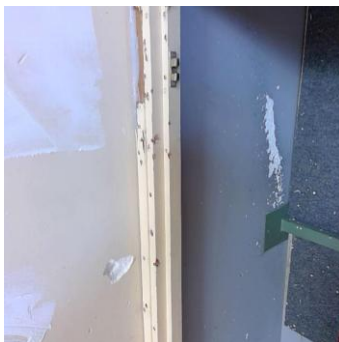
PRELEVEMENT : P004

Enduit mur - Murs

absence d'amiante

Référence Couche	Description visuelle	Epaisseur (cm)
RAW PRODUCT	Matériau de type peinture (beige) ; matériau semi-dur de type plâtre (blanc)	0
CUST 01	Matériau semi-dur de type plâtre (blanc)	0

Référence Couche	PV analyse Amiante	Conclusion amiante
RAW PRODUCT	AR-21-NM-026536-01	Fibres d'amiante non détectées
CUST 01	AR-21-NM-026536-01	Fibres d'amiante non détectées

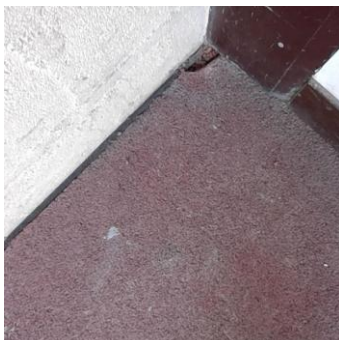
PRELEVEMENT : P005

Revêtement de sol - Sol

absence d'amiante

Référence Couche	Description visuelle	Epaisseur (cm)
RAW PRODUCT	Matériau (pulvérulent) (gris) ; matériau dur bitumineux de type enrobé (rouge)	0

Référence Couche	PV analyse Amiante	Conclusion amiante
RAW PRODUCT	AR-21-NM-026536-01	Fibres d'amiante non détectées

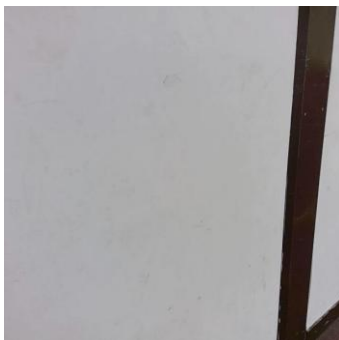
PRELEVEMENT : P006

Enduit mur - Murs

absence d'amiante

Référence Couche	Description visuelle	Epaisseur (cm)
CUST 01	Matériau semi-dur de type plâtre (blanc)	0
RAW PRODUCT	Matériau de type peinture (blanc) ; matériau semi-dur de type plâtre (blanc)	0

Référence Couche	PV analyse Amiante	Conclusion amiante
CUST 01	AR-21-NM-026536-01	Fibres d'amiante non détectées
RAW PRODUCT	AR-21-NM-026536-01	Fibres d'amiante non détectées

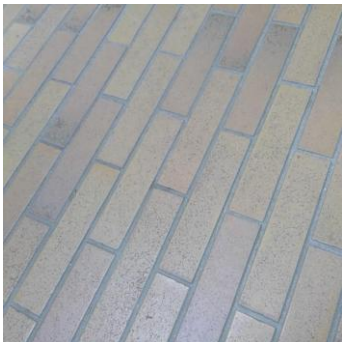
PRELEVEMENT : P007		
Emplacement

Nom du client	Numéro de dossier	Pièce ou local
COMMUNE DE LAILLY EN VAL	89800 COMMUNE DE LAILLY EN VAL	Vestiaires
Matériau	Date de prélèvement	Nom de l'opérateur
Colle carrelage	05/05/2021	LIDOREAU Joël
Localisation		
Colle carrelage - Sol		
Résultat amiante		
absence d'amiante		
DESCRIPTION DU PRELEVEMENT :		
Objet	Support	Taille
Colle carrelage		0 cm
DETAIL DES COUCHES DU PRELEVEMENT :		
Référence Couche	Description visuelle	Epaisseur (cm)
RAW PRODUCT	Matériau de type peinture (blanc) ; matériau dur de type ciment-colle (gris) ; matériau dur de type joint ciment (gris) ; matériau semi-dur de type ciment (gris)	0
DETAIL DES RESULTATS :		
Référence Couche	PV analyse Amiante	Conclusion amiante
RAW PRODUCT	AR-21-NM-026536-01	Fibres d'amiante non détectées

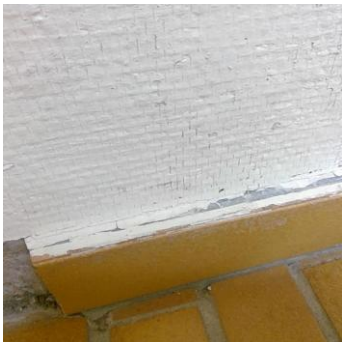
PRELEVEMENT : P008		
Emplacement

Nom du client	Numéro de dossier	Pièce ou local
COMMUNE DE LAILLY EN VAL	89800 COMMUNE DE LAILLY EN VAL	Vestiaires
Matériau	Date de prélèvement	Nom de l'opérateur
Colle plinthe	05/05/2021	LIDOREAU Joël
Localisation		
Colle plinthe - Plinthes		
Résultat amiante		
absence d'amiante		
DESCRIPTION DU PRELEVEMENT :		
Objet	Support	Taille
Colle plinthe		0 cm
DETAIL DES COUCHES DU PRELEVEMENT :		
Référence Couche	Description visuelle	Epaisseur (cm)
RAW PRODUCT	Matériau de type peinture (blanc) + (gris) ; matériau dur de type joint ciment (blanc) ; matériau dur de type carrelage, faïence (orange) ; matériau dur de type ciment-colle (gris) ; matériau semi-dur (blanc)	0
DETAIL DES RESULTATS :		
Référence Couche	PV analyse Amiante	Conclusion amiante
RAW PRODUCT	AR-21-NM-026536-01	Fibres d'amiante non détectées

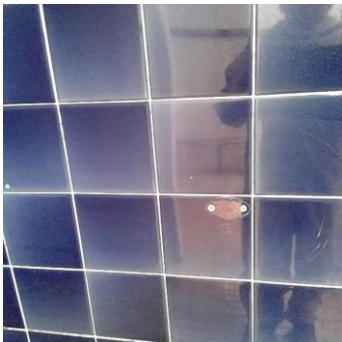
PRELEVEMENT : P009		
Emplacement

Nom du client	Numéro de dossier	Pièce ou local
COMMUNE DE LAILLY EN VAL	89800 COMMUNE DE LAILLY EN VAL	Vestiaires
Matériau	Date de prélèvement	Nom de l'opérateur
Colle faïence	05/05/2021	LIDOREAU Joël
Localisation		
Colle faïence n°1 - Faïence		
Résultat amiante		
absence d'amiante		
DESCRIPTION DU PRELEVEMENT :		
Objet	Support	Taille
Colle faïence		0 cm
DETAIL DES COUCHES DU PRELEVEMENT :		
Référence Couche	Description visuelle	Epaisseur (cm)
RAW PRODUCT	Matériau dur de type ciment-colle (poudreux) (blanc)	0
DETAIL DES RESULTATS :		
Référence Couche	PV analyse Amiante	Conclusion amiante
RAW PRODUCT	AR-21-NM-026536-01	Fibres d'amiante non détectées

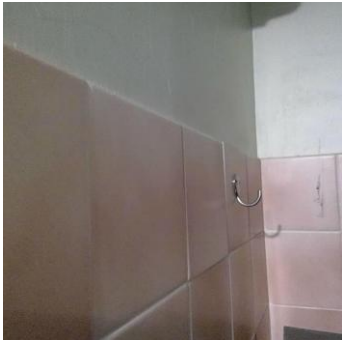
PRELEVEMENT : P011		
Emplacement

Nom du client	Numéro de dossier	Pièce ou local
COMMUNE DE LAILLY EN VAL	89800 COMMUNE DE LAILLY EN VAL	Vestiaires
Matériau	Date de prélèvement	Nom de l'opérateur
Colle faïence	05/05/2021	LIDOREAU Joël
Localisation		
Colle faïence n°2 - Faïence Arbitre		
Résultat amiante		
absence d'amiante		
DESCRIPTION DU PRELEVEMENT :		
Objet	Support	Taille
Colle faïence		0 cm
DETAIL DES COUCHES DU PRELEVEMENT :		
Référence Couche	Description visuelle	Epaisseur (cm)
RAW PRODUCT	Matériau dur de type ciment-colle (poudreux) (blanc)	0
DETAIL DES RESULTATS :		
Référence Couche	PV analyse Amiante	Conclusion amiante
RAW PRODUCT	AR-21-NM-026536-01	Fibres d'amiante non détectées

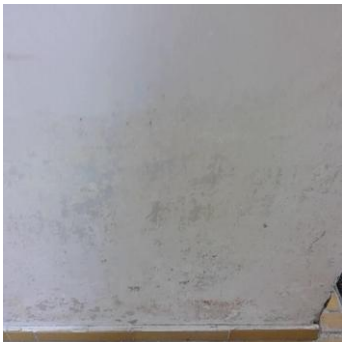
PRELEVEMENT : P012		
Emplacement

Nom du client	Numéro de dossier	Pièce ou local
COMMUNE DE LAILLY EN VAL	89800 COMMUNE DE LAILLY EN VAL	Vestiaires
Matériau	Date de prélèvement	Nom de l'opérateur
Enduit mur	05/05/2021	LIDOREAU Joël
Localisation		
Enduit mur - Murs		
Résultat amiante		
absence d'amiante		
DESCRIPTION DU PRELEVEMENT :		
Objet	Support	Taille
Enduit mur		0 cm
DETAIL DES COUCHES DU PRELEVEMENT :		
Référence Couche	Description visuelle	Epaisseur (cm)
RAW PRODUCT	Matériau de type peinture (blanc) ; matériau semi-dur de type enduit (gris) ; matériau semi-dur de type plâtre (blanc)	0
DETAIL DES RESULTATS :		
Référence Couche	PV analyse Amiante	Conclusion amiante
RAW PRODUCT	AR-21-NM-026536-01	Fibres d'amiante non détectées

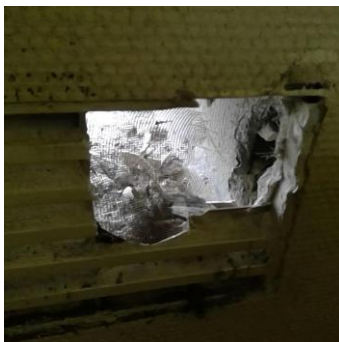
PRELEVEMENT : P013

N° Local	Local / partie d'immeuble	Elément	Zone	Matériau / Produit	Référence prélèvement	Présence
3	Vestiaires	4 Conduits aération basse	Côté	Amiante ciment	P013	A
		Appui de fenêtre	Extérieur	Fibre ciment	P016	A
4	Cuisine	Appui de fenêtre	Extérieur	Fibre ciment	P016	A

Nom du client	Numéro de dossier	Pièce ou local
COMMUNE DE LAILLY EN VAL	89800 COMMUNE DE LAILLY EN VAL	Vestiaires
Matériau	Date de prélèvement	Nom de l'opérateur
Amiante ciment	05/05/2021	LIDOREAU Joël
Localisation		
4 Conduits aération basse - Côté		
Résultat amiante		
Présence d'amiante (Fibres d'amiante de type chrysotile)		
DESCRIPTION DU PRELEVEMENT :		
Objet	Support	Taille
Amiante ciment		0 cm
DETAIL DES COUCHES DU PRELEVEMENT :		
Référence Couche	Description visuelle	Epaisseur (cm)
RAW PRODUCT	Matériau (pulvérulent) (blanc) ; matériau dur fibreux de type fibres-ciment (gris)	0
DETAIL DES RESULTATS :		
Référence Couche	PV analyse Amiante	Conclusion amiante
RAW PRODUCT	AR-21-NM-026536-01	Fibres d'amiante de type chrysotile

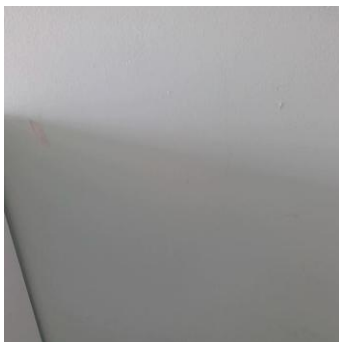
PRELEVEMENT : P014

Enduit mur - Murs

absence d'amiante

Référence Couche	Description visuelle	Epaisseur (cm)
CUST 01	Matériau semi-dur de type enduit (blanc)	0
RAW PRODUCT	Matériau de type peinture (bleu) ; matériau semi-dur de type enduit (blanc)	0

Référence Couche	PV analyse Amiante	Conclusion amiante
CUST 01	AR-21-NM-026536-01	Fibres d'amiante non détectées
RAW PRODUCT	AR-21-NM-026536-01	Fibres d'amiante non détectées

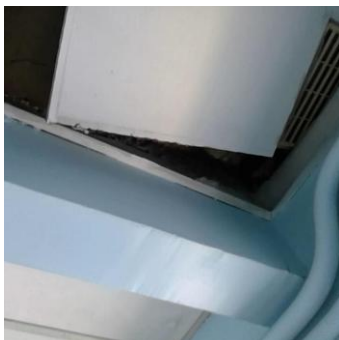
PRELEVEMENT : P015

Nom du client	Numéro de dossier	Pièce ou local
COMMUNE DE LAILLY EN VAL	89800 COMMUNE DE LAILLY EN VAL	Toilettes/cuisine
Matériau	Date de prélèvement	Nom de l'opérateur
Enduit mur	05/05/2021	LIDOREAU Joël
Localisation		
Enduit mur - Murs		
Résultat amiante		
absence d'amiante		
DESCRIPTION DU PRELEVEMENT :		
Objet	Support	Taille
Enduit mur		0 cm
DETAIL DES COUCHES DU PRELEVEMENT :		
Référence Couche	Description visuelle	Epaisseur (cm)
RAW PRODUCT	Matériau semi-dur de type enduit (blanc)	0
DETAIL DES RESULTATS :		
Référence Couche	PV analyse Amiante	Conclusion amiante
RAW PRODUCT	AR-21-NM-026536-01	Fibres d'amiante non détectées

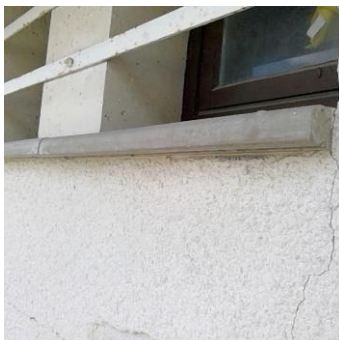
PRELEVEMENT : P016

Appui de fenêtre - Extérieur

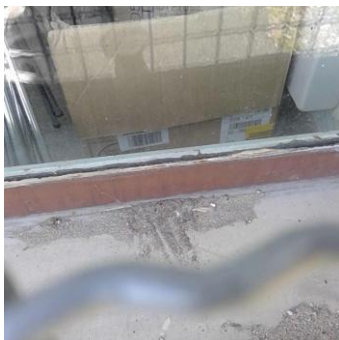
PRELEVEMENT : P017

Référence Couche	PV analyse Amiante	Conclusion amiante
RAW PRODUCT	AR-21-NM-026536-01	Fibres d'amiante non détectées

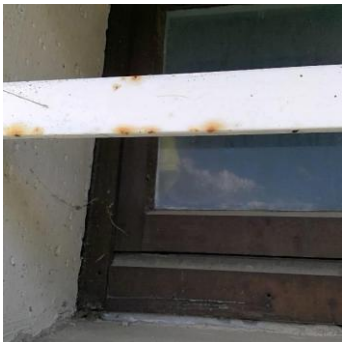
PRELEVEMENT : P018		
Emplacement

Nom du client	Numéro de dossier	Pièce ou local
COMMUNE DE LAILLY EN VAL	89800 COMMUNE DE LAILLY EN VAL	Vestiaires
Matériau	Date de prélèvement	Nom de l'opérateur
	05/05/2021	LIDOREAU Joël
Localisation		
Joint mastic - Fenêtre		
Résultat amiante		
absence d'amiante		
DESCRIPTION DU PRELEVEMENT :		
Objet	Support	Taille
		0 cm
DETAIL DES COUCHES DU PRELEVEMENT :		
Référence Couche	Description visuelle	Epaisseur (cm)
RAW PRODUCT	Matériau de type peinture (blanc) ; matériau semi-dur de type joint (gris) ; matériau (pulvérulent) (noir)	0
DETAIL DES RESULTATS :		
Référence Couche	PV analyse Amiante	Conclusion amiante
RAW PRODUCT	AR-21-NM-026536-01	Fibres d'amiante non détectées

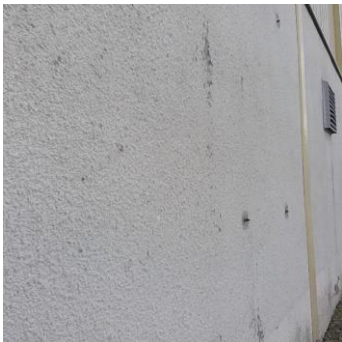
PRELEVEMENT : P019		
Emplacement

Nom du client	Numéro de dossier	Pièce ou local
COMMUNE DE LAILLY EN VAL	89800 COMMUNE DE LAILLY EN VAL	Extérieur
Matériau	Date de prélèvement	Nom de l'opérateur
Enduit mur	05/05/2021	LIDOREAU Joël
Localisation		
Enduit mur - Murs		
Résultat amiante		
absence d'amiante		
DESCRIPTION DU PRELEVEMENT :		
Objet	Support	Taille
Enduit mur		0 cm
DETAIL DES COUCHES DU PRELEVEMENT :		
Référence Couche	Description visuelle	Epaisseur (cm)
RAW PRODUCT	Matériau semi-dur de type enduit (blanc)	0
DETAIL DES RESULTATS :		
Référence Couche	PV analyse Amiante	Conclusion amiante
RAW PRODUCT	AR-21-NM-026536-01	Fibres d'amiante non détectées

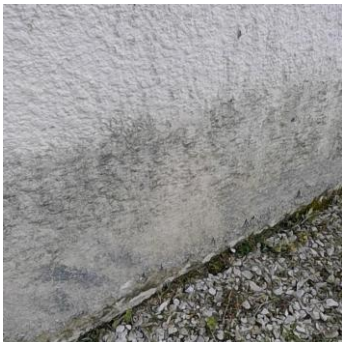
PRELEVEMENT : P020		
Emplacement

Nom du client	Numéro de dossier	Pièce ou local
COMMUNE DE LAILLY EN VAL	89800 COMMUNE DE LAILLY EN VAL	Extérieur
Matériau	Date de prélèvement	Nom de l'opérateur
	05/05/2021	LIDOREAU Joël
Localisation		
Enduit mince Étanchéité soubassement		
Résultat amiante		
absence d'amiante		
DESCRIPTION DU PRELEVEMENT :		
Objet	Support	Taille
		0 cm
DETAIL DES COUCHES DU PRELEVEMENT :		
Référence Couche	Description visuelle	Epaisseur (cm)
RAW PRODUCT	Matériau (pulvérulent) (gris) + (jaune) + (vert) ; matériau souple (blanc)	0
DETAIL DES RESULTATS :		
Référence Couche	PV analyse Amiante	Conclusion amiante
RAW PRODUCT	AR-21-NM-026536-01	Fibres d'amiante non détectées

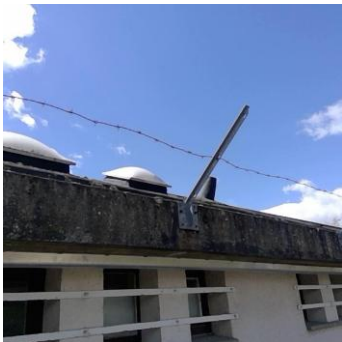
PRELEVEMENT : P021		
Emplacement

Nom du client	Numéro de dossier	Pièce ou local
COMMUNE DE LAILLY EN VAL	89800 COMMUNE DE LAILLY EN VAL	Couverture
Matériau	Date de prélèvement	Nom de l'opérateur
Joint étanchéité	05/05/2021	LIDOREAU Joël
Localisation		
Skydome		
Résultat amiante		
absence d'amiante		
DESCRIPTION DU PRELEVEMENT :		
Objet	Support	Taille
Joint étanchéité		0 cm
DETAIL DES COUCHES DU PRELEVEMENT :		
Référence Couche	Description visuelle	Epaisseur (cm)
RAW PRODUCT	Matériau (pulvérulent) (noir) + (vert) ; matériau de type peinture (blanc) ; matériau souple de type joint (transparent)	0
DETAIL DES RESULTATS :		
Référence Couche	PV analyse Amiante	Conclusion amiante
RAW PRODUCT	AR-21-NM-026536-01	Fibres d'amiante non détectées

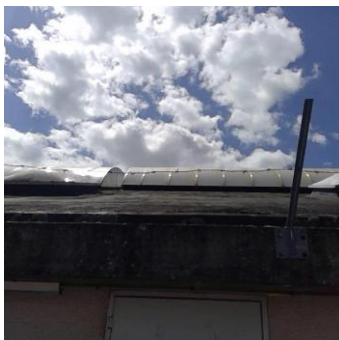
PRELEVEMENT : P022

Nom du client	Numéro de dossier	Pièce ou local
COMMUNE DE LAILLY EN VAL	89800 COMMUNE DE LAILLY EN VAL	Couverture
Matériau	Date de prélèvement	Nom de l'opérateur
Joint étanchéité	05/05/2021	LIDOREAU Joël
Localisation		
Verrière		
Résultat amiante		
absence d'amiante		
DESCRIPTION DU PRELEVEMENT :		
Objet	Support	Taille
Joint étanchéité		0 cm
DETAIL DES COUCHES DU PRELEVEMENT :		
Référence Couche	Description visuelle	Epaisseur (cm)
RAW PRODUCT	Matériau semi-dur (gris) ; matériau (pulvérulent) (vert) ; matériau souple (gris)	0
DETAIL DES RESULTATS :		
Référence Couche	PV analyse Amiante	Conclusion amiante
RAW PRODUCT	AR-21-NM-026536-01	Fibres d'amiante non détectées

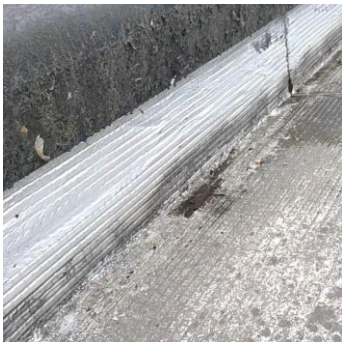
PRELEVEMENT : P023		
Emplacement

Nom du client	Numéro de dossier	Pièce ou local
COMMUNE DE LAILLY EN VAL	89800 COMMUNE DE LAILLY EN VAL	Couverture
Matériau	Date de prélèvement	Nom de l'opérateur
Pax alu	05/05/2021	LIDOREAU Joël
Localisation		
Étanchéité chéneaux		
Résultat amiante		
absence d'amiante		
DESCRIPTION DU PRELEVEMENT :		
Objet	Support	Taille
Pax alu		0 cm
DETAIL DES COUCHES DU PRELEVEMENT :		
Référence Couche	Description visuelle	Epaisseur (cm)
RAW PRODUCT	Matériau de type aluminium (gris) ; matériau souple bitumineux (noir)	0
DETAIL DES RESULTATS :		
Référence Couche	PV analyse Amiante	Conclusion amiante
RAW PRODUCT	AR-21-NM-026536-01	Fibres d'amiante non détectées

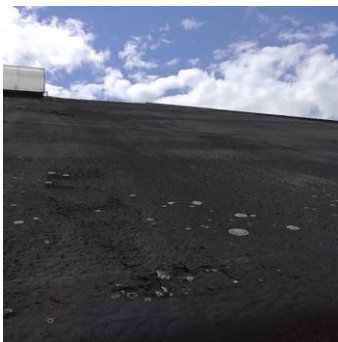
PRELEVEMENT : P024

Nom du client	Numéro de dossier	Pièce ou local
COMMUNE DE LAILLY EN VAL	89800 COMMUNE DE LAILLY EN VAL	Couverture
Matériau	Date de prélèvement	Nom de l'opérateur
Revêtement bitumineux	05/05/2021	LIDOREAU Joël
Localisation		
Couverture n°1		
Résultat amiante		
absence d'amiante		
DESCRIPTION DU PRELEVEMENT :		
Objet	Support	Taille
Revêtement bitumineux		0 cm
DETAIL DES COUCHES DU PRELEVEMENT :		
Référence Couche	Description visuelle	Epaisseur (cm)
RAW PRODUCT	Matériau de type peinture (beige) ; matériau souple bitumineux (noir) ; matériau (pulvérulent) (jaune)	0
DETAIL DES RESULTATS :		
Référence Couche	PV analyse Amiante	Conclusion amiante
RAW PRODUCT	AR-21-NM-026536-01	Fibres d'amiante non détectées

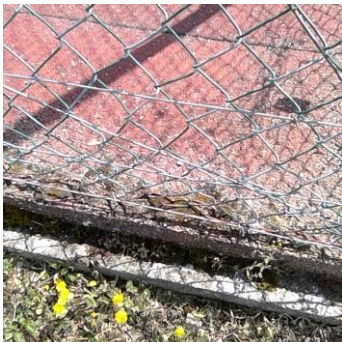
PRELEVEMENT : P025		
Emplacement

Nom du client	Numéro de dossier	Pièce ou local
COMMUNE DE LAILLY EN VAL	89800 COMMUNE DE LAILLY EN VAL	Terrain de tennis
Matériau	Date de prélèvement	Nom de l'opérateur
Enrobé	05/05/2021	LIDOREAU Joël
Localisation		
Revêtement de sol - Sol		
Résultat amiante		
absence d'amiante		
DESCRIPTION DU PRELEVEMENT :		
Objet	Support	Taille
Enrobé		0 cm
DETAIL DES COUCHES DU PRELEVEMENT :		
Référence Couche	Description visuelle	Epaisseur (cm)
RAW PRODUCT	Matériau (pulvérulent) (gris) + (blanc) ; matériau dur bitumineux de type enrobé (rouge)	0
DETAIL DES RESULTATS :		
Référence Couche	PV analyse Amiante	Conclusion amiante
RAW PRODUCT	AR-21-NM-026536-01	Fibres d'amiante non détectées

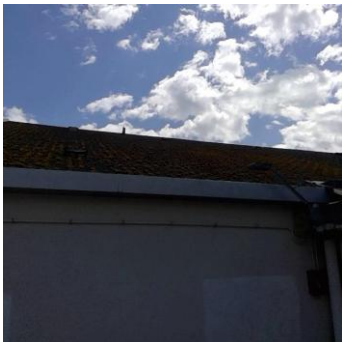
PRELEVEMENT : P026		
Emplacement

Nom du client	Numéro de dossier	Pièce ou local
COMMUNE DE LAILLY EN VAL	89800 COMMUNE DE LAILLY EN VAL	Couverture
Matériau	Date de prélèvement	Nom de l'opérateur
Shingle	05/05/2021	LIDOREAU Joël
Localisation		
Couverture n°2		
Résultat amiante		
absence d'amiante		
DESCRIPTION DU PRELEVEMENT :		
Objet	Support	Taille
Shingle		0 cm
DETAIL DES COUCHES DU PRELEVEMENT :		
Référence Couche	Description visuelle	Epaisseur (cm)
RAW PRODUCT	Matériau (granulaire) (gris) ; matériau souple bitumineux (noir) ; matériau (pulvérulent) (blanc)	0
DETAIL DES RESULTATS :		
Référence Couche	PV analyse Amiante	Conclusion amiante
RAW PRODUCT	AR-21-NM-026536-01	Fibres d'amiante non détectées

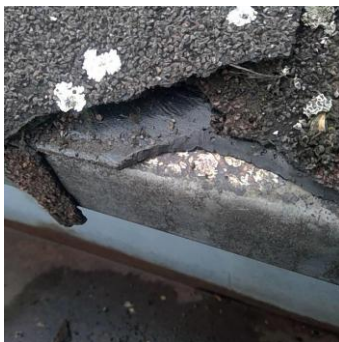
PRELEVEMENT : P027

Nom du client	Numéro de dossier	Pièce ou local
COMMUNE DE LAILLY EN VAL	89800 COMMUNE DE LAILLY EN VAL	Couverture
Matériau	Date de prélèvement	Nom de l'opérateur
Membrane sous shingle	05/05/2021	LIDOREAU Joël
Localisation		
Couverture n°2		
Résultat amiante		
absence d'amiante		
DESCRIPTION DU PRELEVEMENT :		
Objet	Support	Taille
Membrane sous shingle		0 cm
DETAIL DES COUCHES DU PRELEVEMENT :		
Référence Couche	Description visuelle	Epaisseur (cm)
RAW PRODUCT	Matériau (pulvérulent) (gris) ; matériau souple bitumineux (noir)	0
DETAIL DES RESULTATS :		
Référence Couche	PV analyse Amiante	Conclusion amiante
RAW PRODUCT	AR-21-NM-026536-01	Fibres d'amiante non détectées
