Thème	Territoire	Fiche-bonne pratique	
Matériaux	Langeais (Indre-et-Loire)	37_M_02	Date : février 2011

## La maison des 3 rois à Langeais

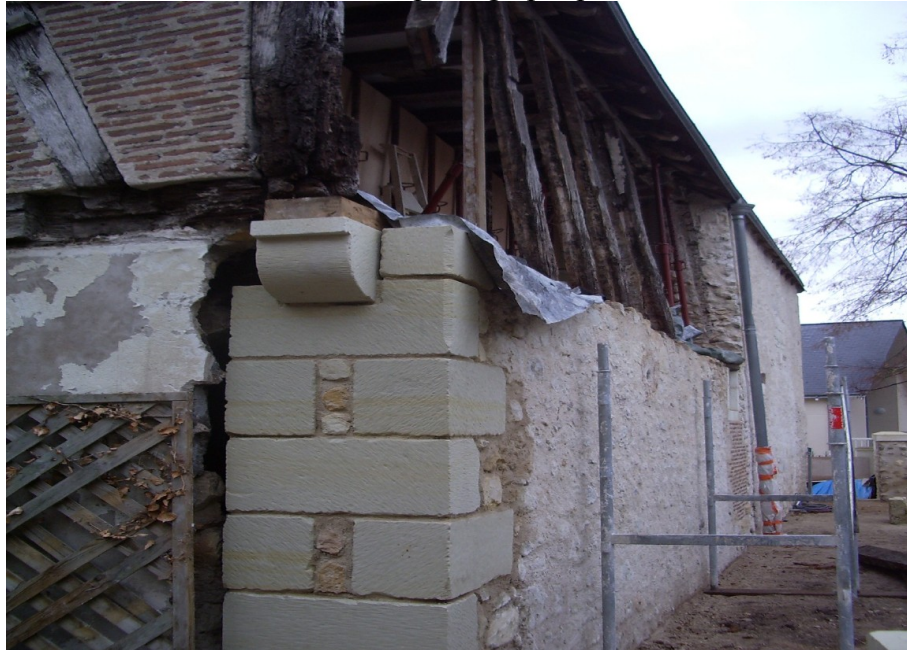
Façade Ouest en restauration (jambages à remplacer)

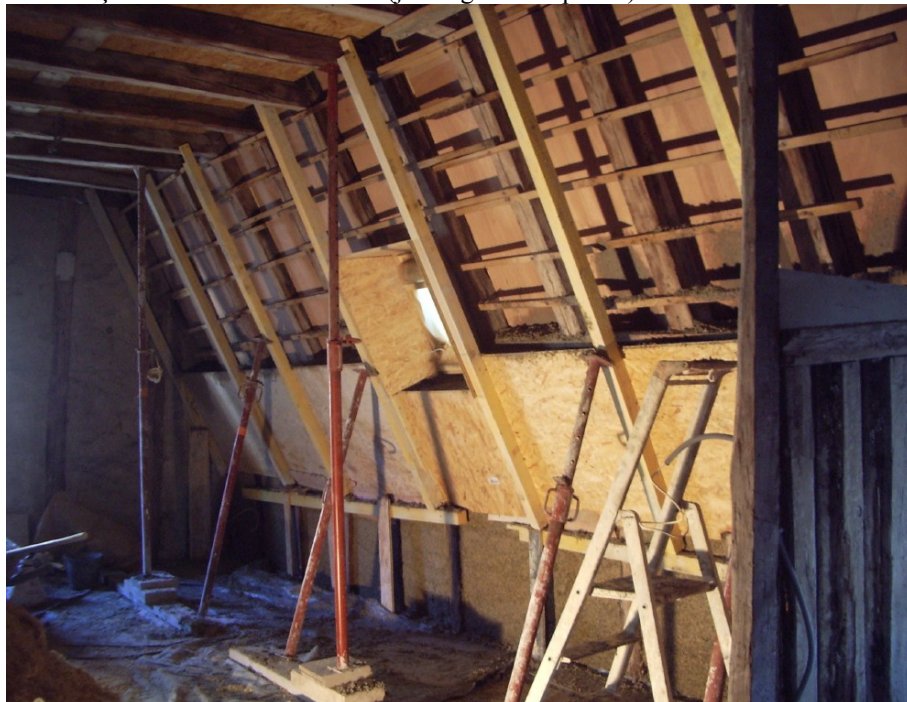
Combles : coffrage pour le béton de chanvre
