LA PATHOLOGIE

RÉGIONALE

Antoine MASSOT
- Cabinet SERETEC -

OBSERVATOIRE DE LA QUALITÉ DE LA CONSTRUCTION

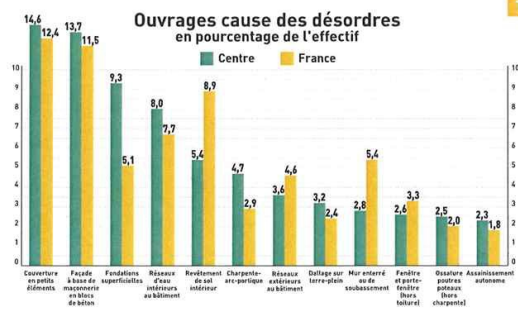
1 Ce graphique présente la répartition en % du nombre des 12 éléments d'ouvrage cause des désordres, qui sont les plus fréquents parmi les désordres signalés en région Centre pour les maisons individuelles.

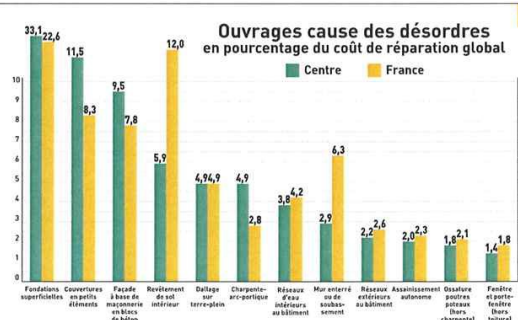
2 Ce graphique présente la répartition en % du coût de réparation des 12 éléments d'ouvrage cause des désordres, dont les montants de réparation sont les plus importants parmi les coûts signalés en région Centre pour les maisons individuelles.

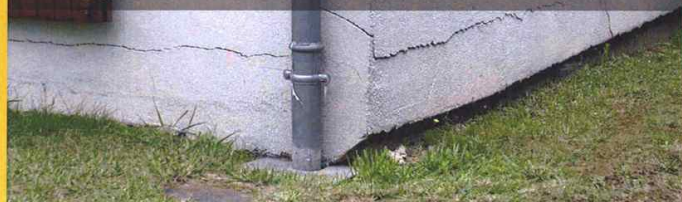
Désordres de fondations : rendre obligatoires les études de sols dès la vente du terrain ou avant signature du contrat de construction en cas de terrain apporté par le maître d’ouvrage.

• **Fondations** : comme dans beaucoup d'autres régions, le désordre de sous-sol – qui jusqu'ici ne sont pas obligatoires – sont parfois escamotés en région Centre. Si les bailleurs sociaux ou les maîtres d'ouvrage chevronnés ont pour habitude de conduire systématiquement une étude de sous-sol, la donne n'est pas toujours la même en maison individuelle, où seule la cote « hors-gel » est respectée pour fixer la profondeur des fondations. À savoir un minimum de 60 cm pour les préserver du gel. Or cette condition ne s'avère pas suffisante dans le cas des sous-sols argileux, soumis à des périodes de sécheresse et donc à des phénomènes

de retrait qui peuvent aller au-delà de cette cote de 60 cm. Ainsi vulnérables, les fondations exposent les ouvrages au risque de fissuration.

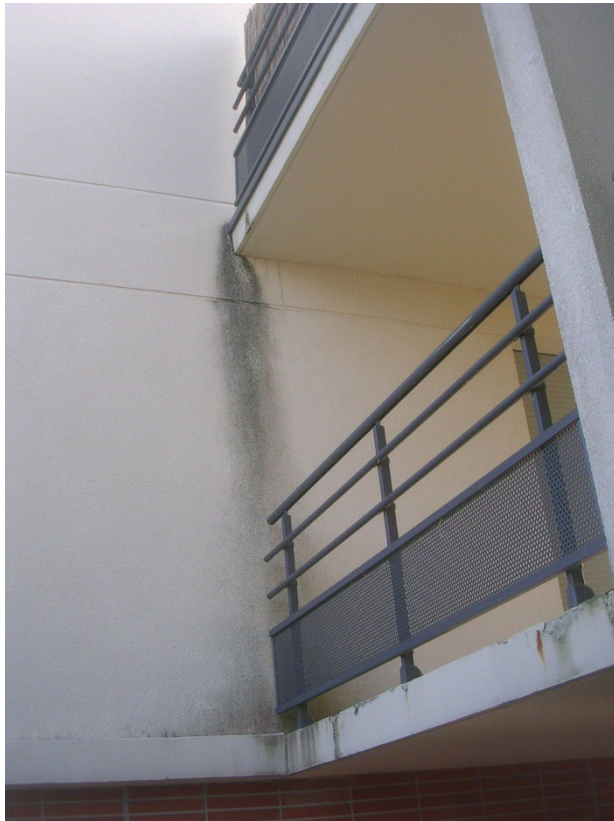
Absence de traitement des rives de balcons

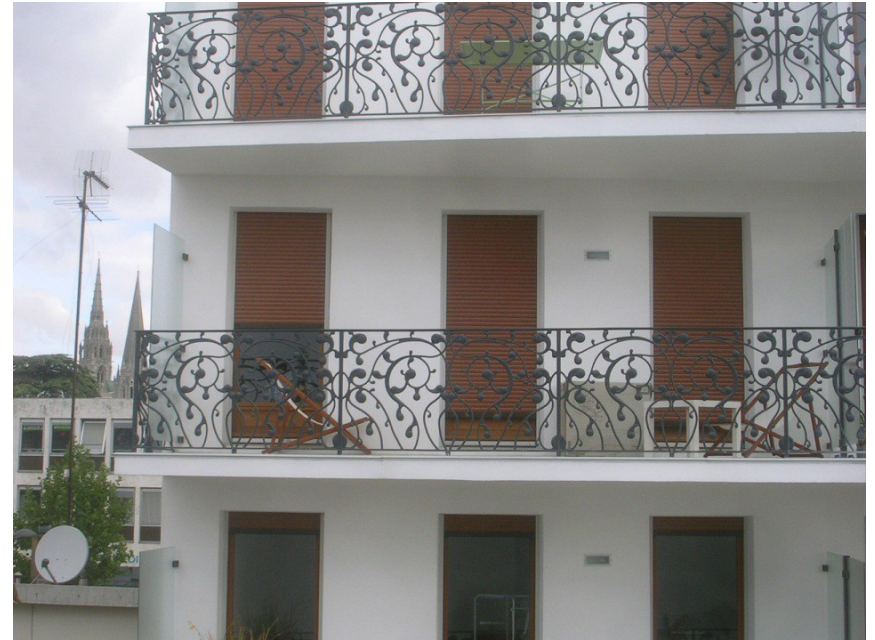
Traitement payé après coup par un promoteur

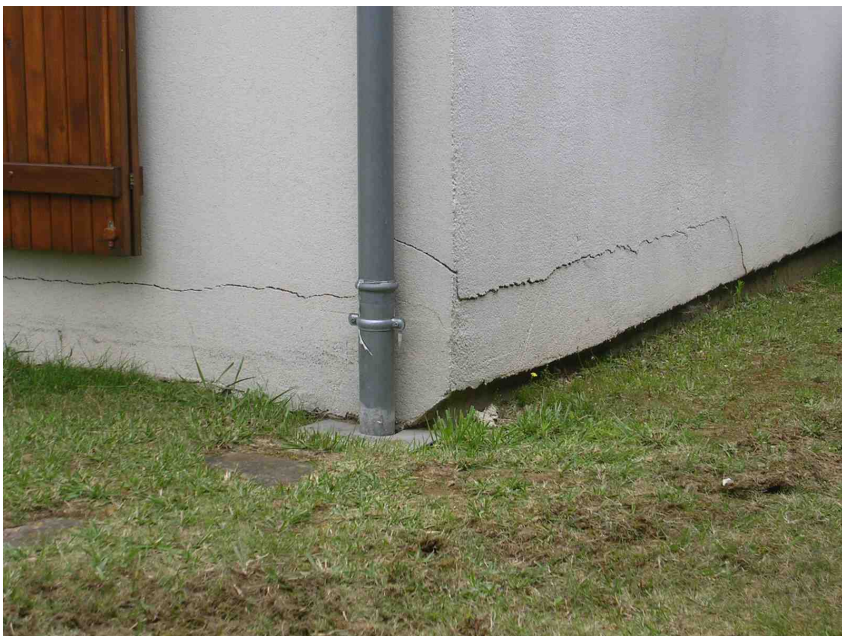
Sinistre de fondations

3 Désordres de fondations : les reprises en sous-œuvre peuvent occasionner des coûts sans commune mesure avec le coût d'une étude de sol.

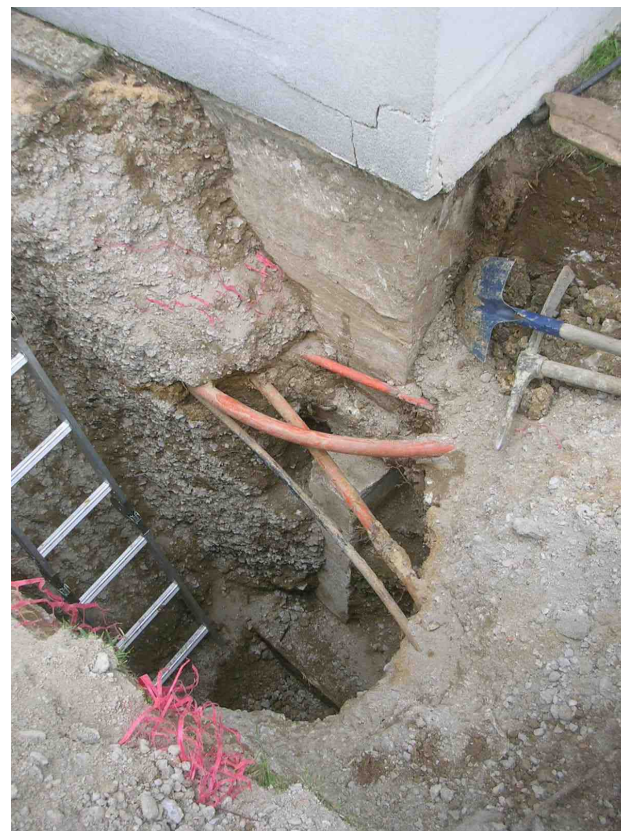
Reprises en sous-œuvre

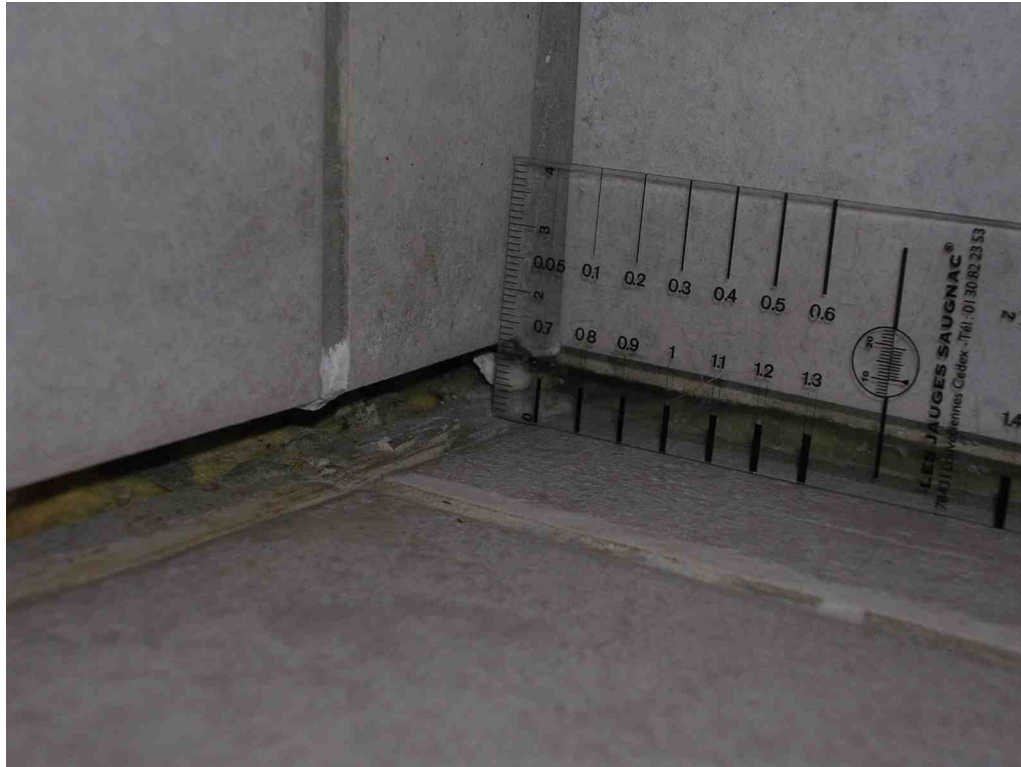
- Dalle « *flottante* » qui parfois coule!

Enfin, les sinistres peuvent avoir pour origine des choix de conception gouvernés par des impératifs de coût de la part des constructeurs de maisons individuelles. À titre d’exemple, on citera la mise en œuvre de dalles flottantes posées sur remblais plutôt que sur vide sanitaire.

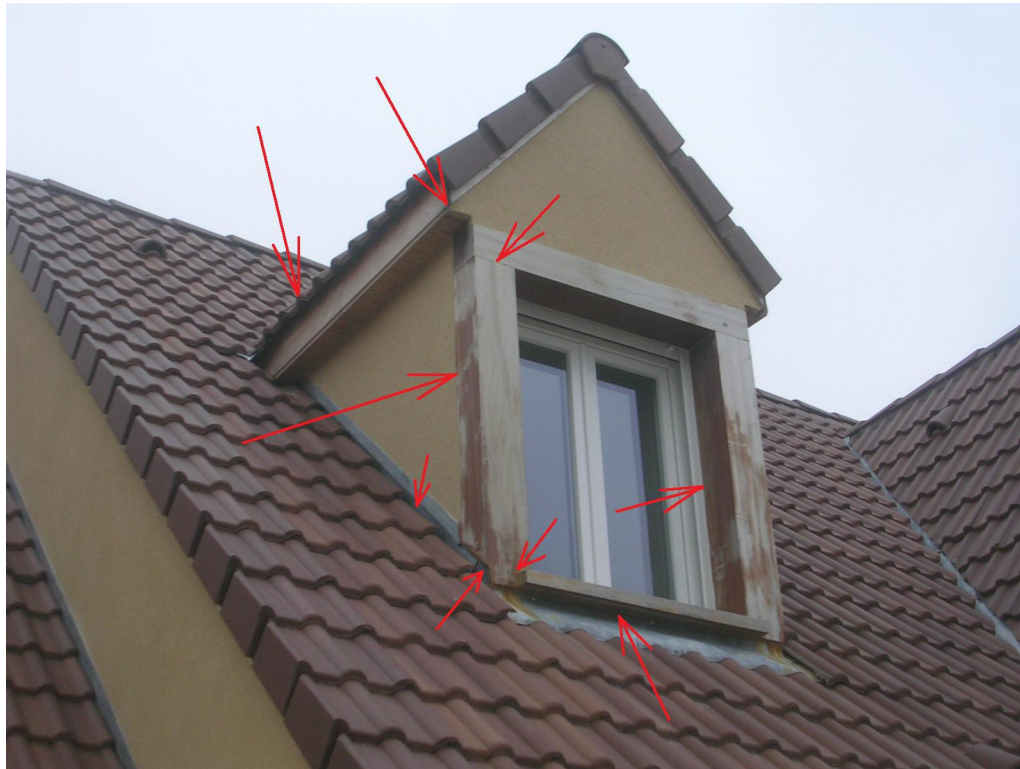
Lucarne bois et interfaces

• **Lucarnes en bois** : cet autre point singulier peut être le siège d'infiltrations. De même que pour les fissurations, les passages d'eau sont susceptibles d'apparaître à la jonction des jouées de la lucarne (en maçonnerie ou en enduit appliqué sur un treillis de bois) et de son ossature en bois, sous l'effet des dilatations/rétractions thermiques. Ce point singulier s'avère particulièrement ardu, dans la mesure où le maître d'œuvre (tel qu'un constructeur de maison individuelle) peut difficilement envisager de mettre en œuvre une lucarne en maçonnerie sur une charpente en bois.

4 Infiltrations par lucarnes bois : points singuliers d'interface entre les corps d'état (charpente, couverture, menuiserie, ravalement) et/ou conception des jouées en bois enduites à revoir (jouées en stratifié...).

que cela ne coûte pas plus cher ! Concernant les infiltrations au niveau des lucarnes en bois en pavillons, il conviendrait d’exécuter le revêtement extérieur des jouées à l’aide soit de panneaux monoblocs en matériaux imputrescibles (stratifié...), soit d’essentage en ardoises ou en clinis. Dans les deux cas, ces revêtements devront recouvrir le côté des poteaux bois et, évidemment, les rives latérales métalliques (noquets, bande...) en partie rampante. Dans le registre des pathologies émergentes, les Pompes à chaleur (Pac) présentent une sinistralité emblématique. Le crédit d’impôt a créé un contexte d’élargissement du marché, attirant des entreprises dont la compétence reste insuffisamment vérifiée et qui ne mettent pas les clients à l’abri des principaux désordres. Les désordres affectant les Pac ont deux origines principales. La première se trouve dans la conception des installations, sous-dimensionnées faute d’étude thermique complète

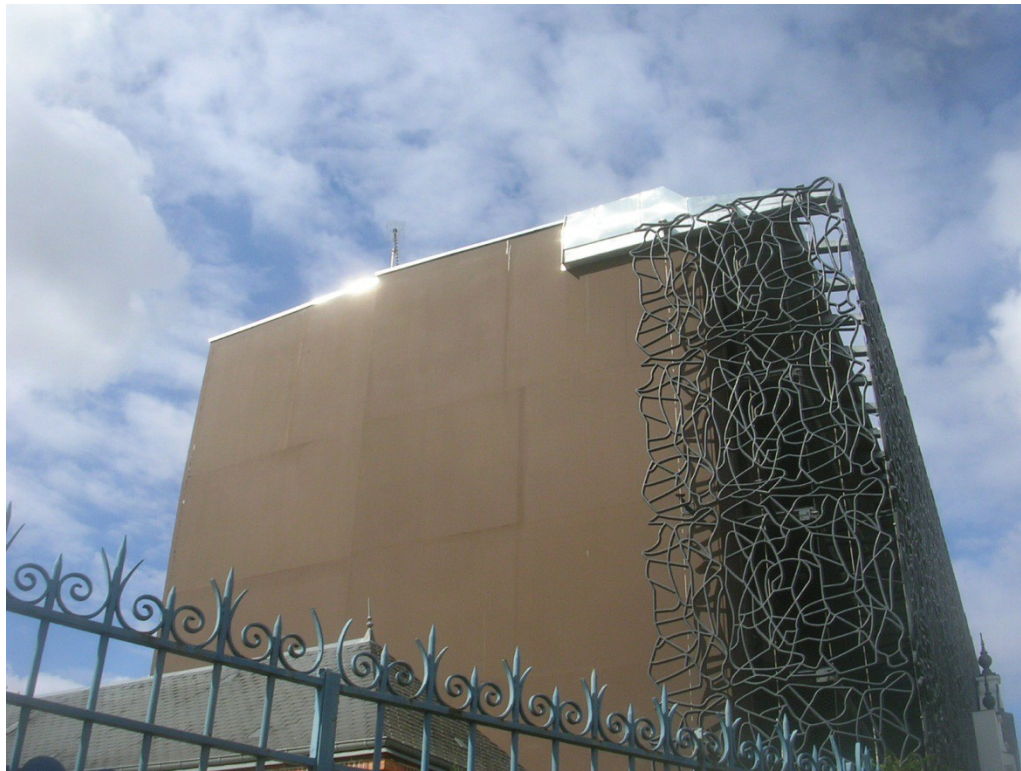
Ravalement forcé augmentant l'absorption calorifique :

fissuration

accrue

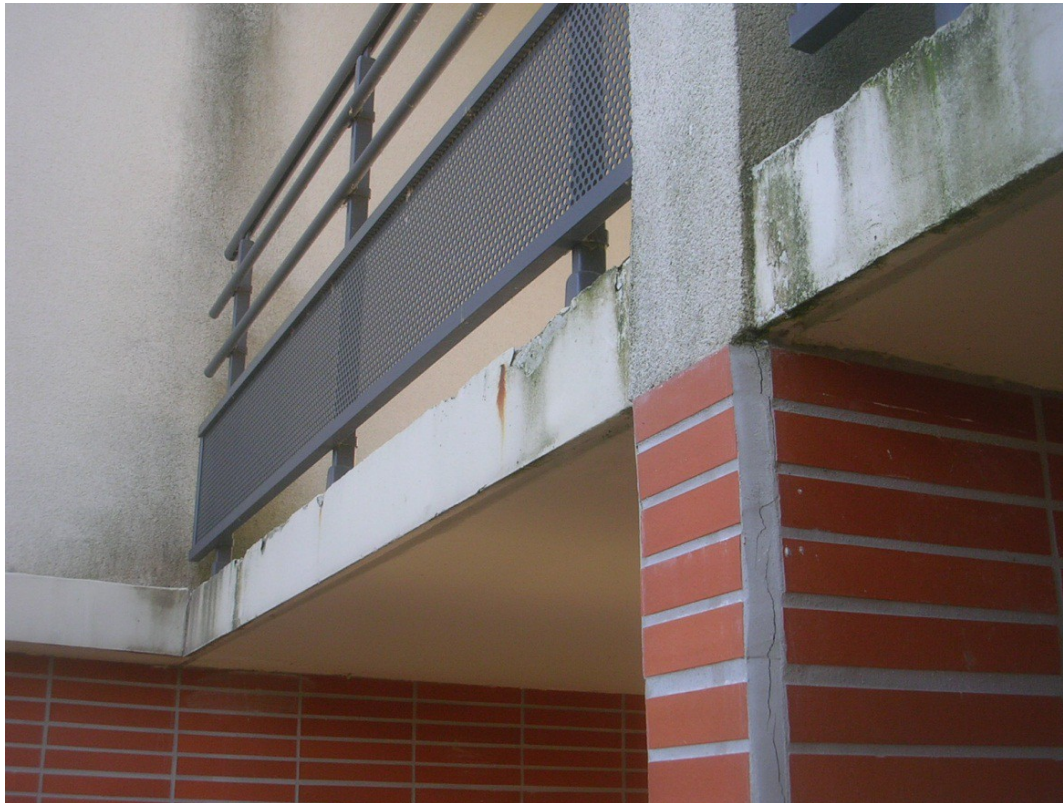
Le ragréage sur béton : ça ne prend pas!

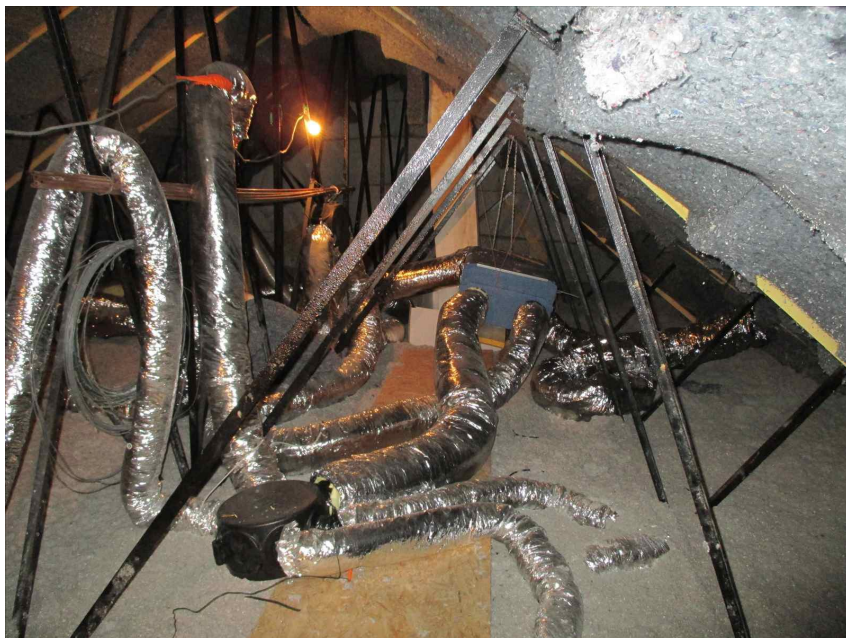
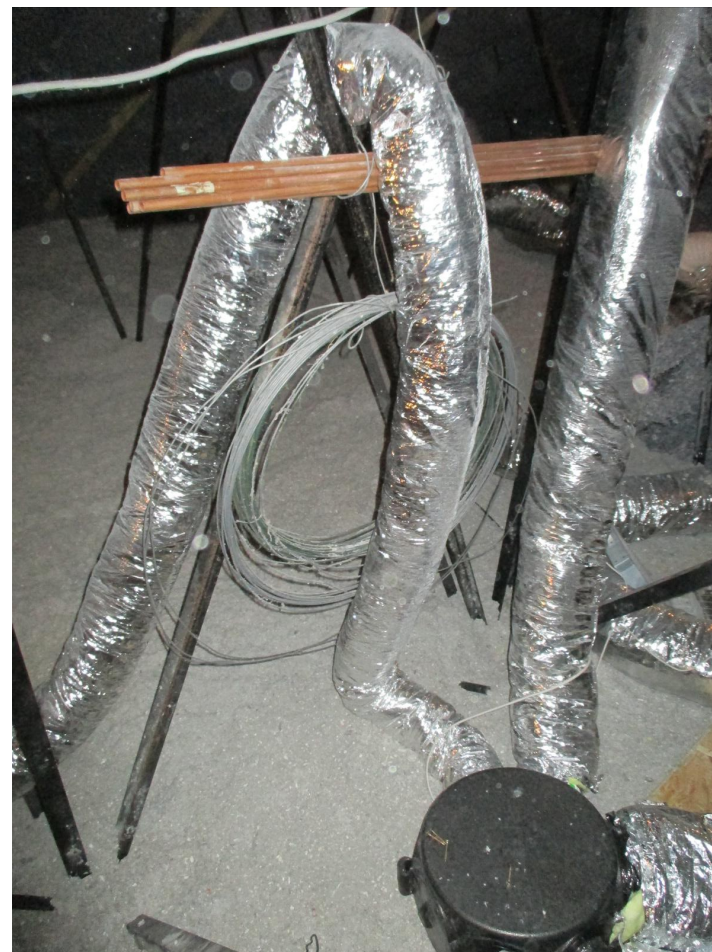
Label VMC double-flux

- « J'ventile, j'disperse »
