Chantier de renforcement de corps de digue – commune de Veuves

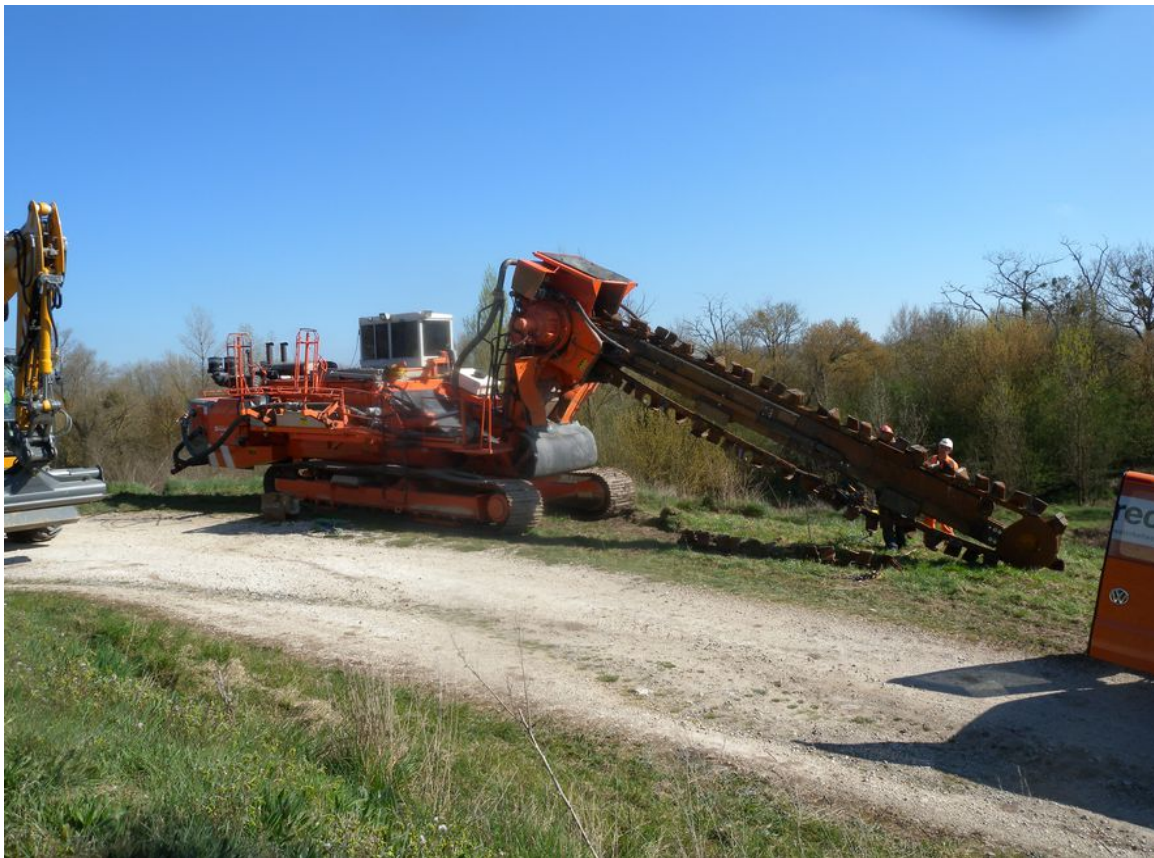
La Trancheuse malaxeuse à son arrivée

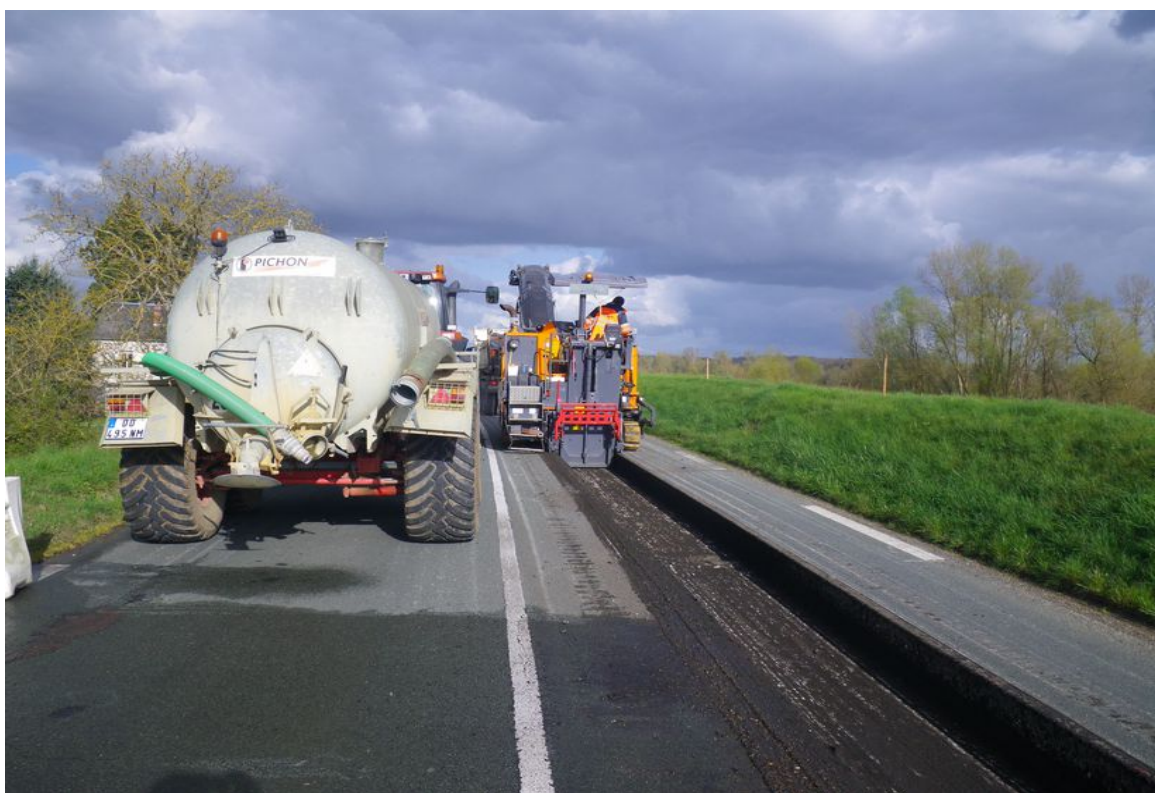
Démolition de la chaussée : Rabotage des premières couches de la chaussée

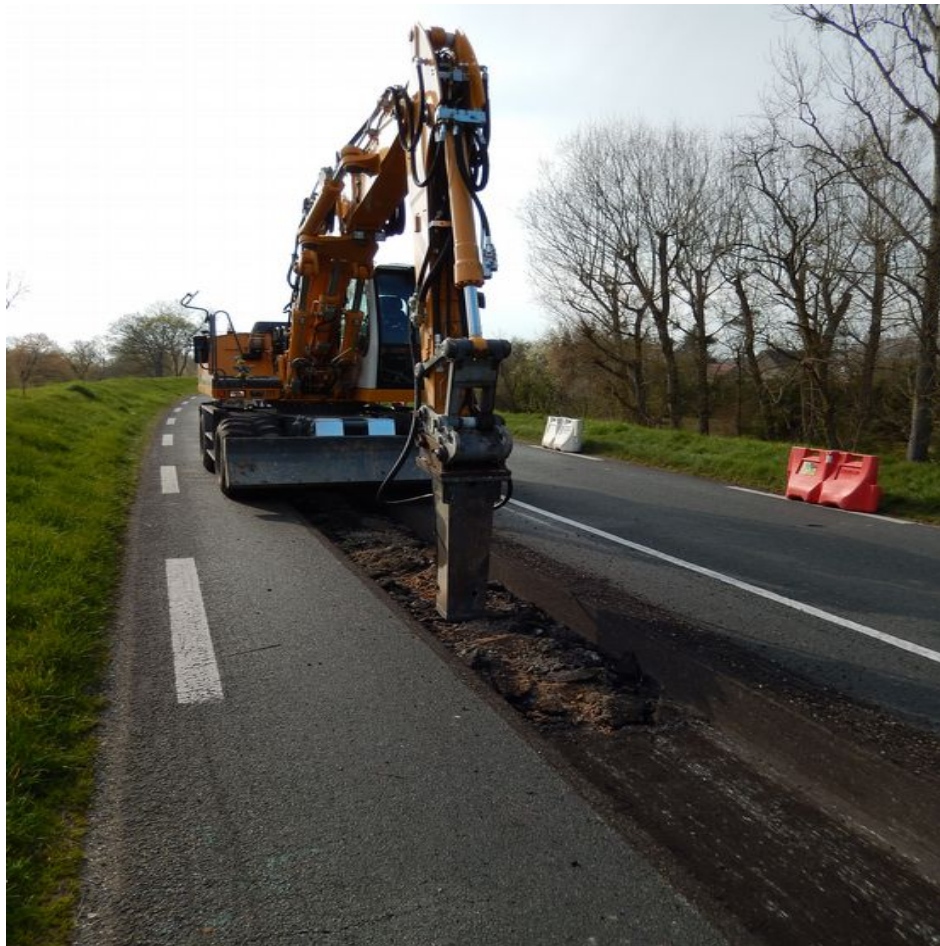
Démolition de la chaussée : Démontage au Brise Roche Hydraulique des couches plus profondes

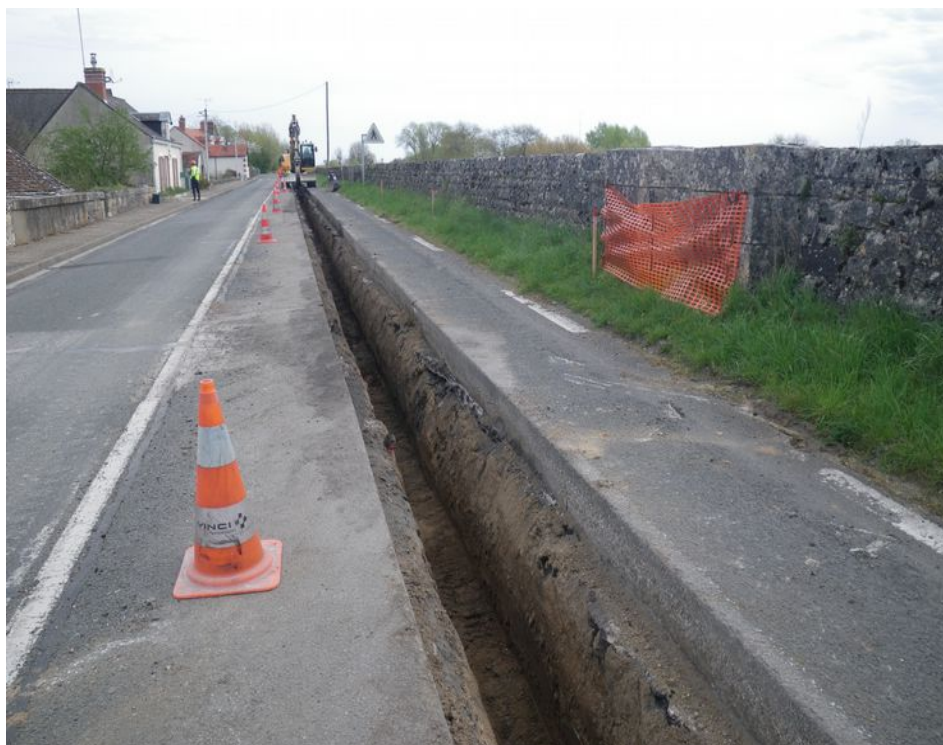
Démolition de chaussée : Pré-tranchée

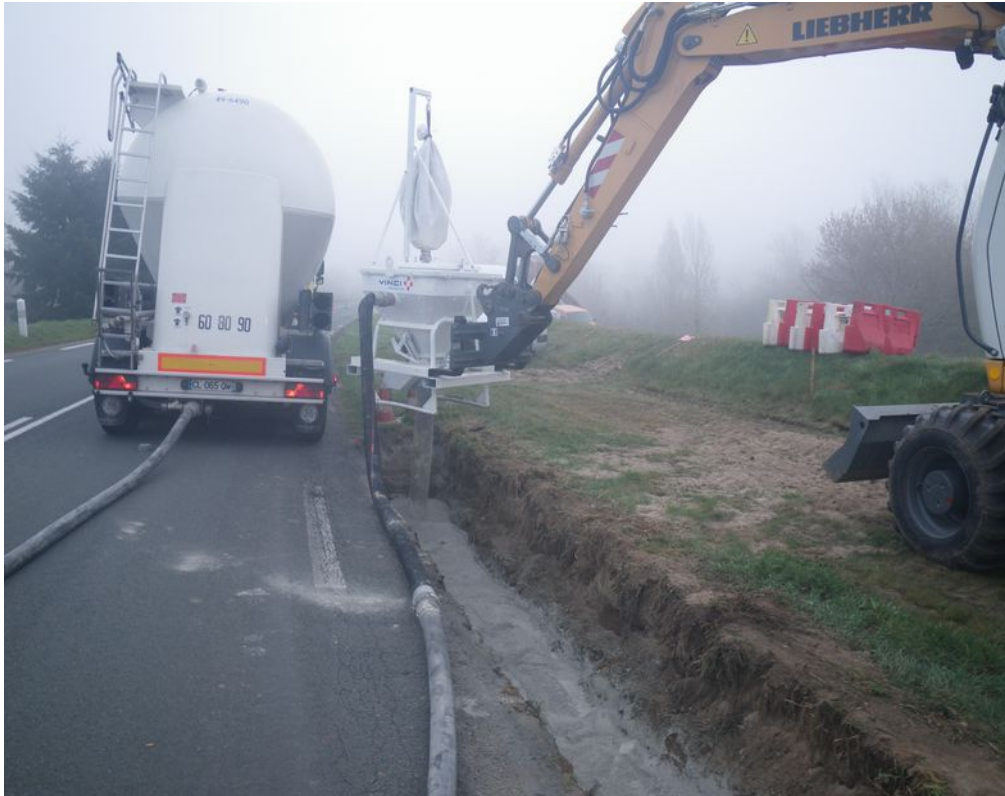
Épandage du ciment

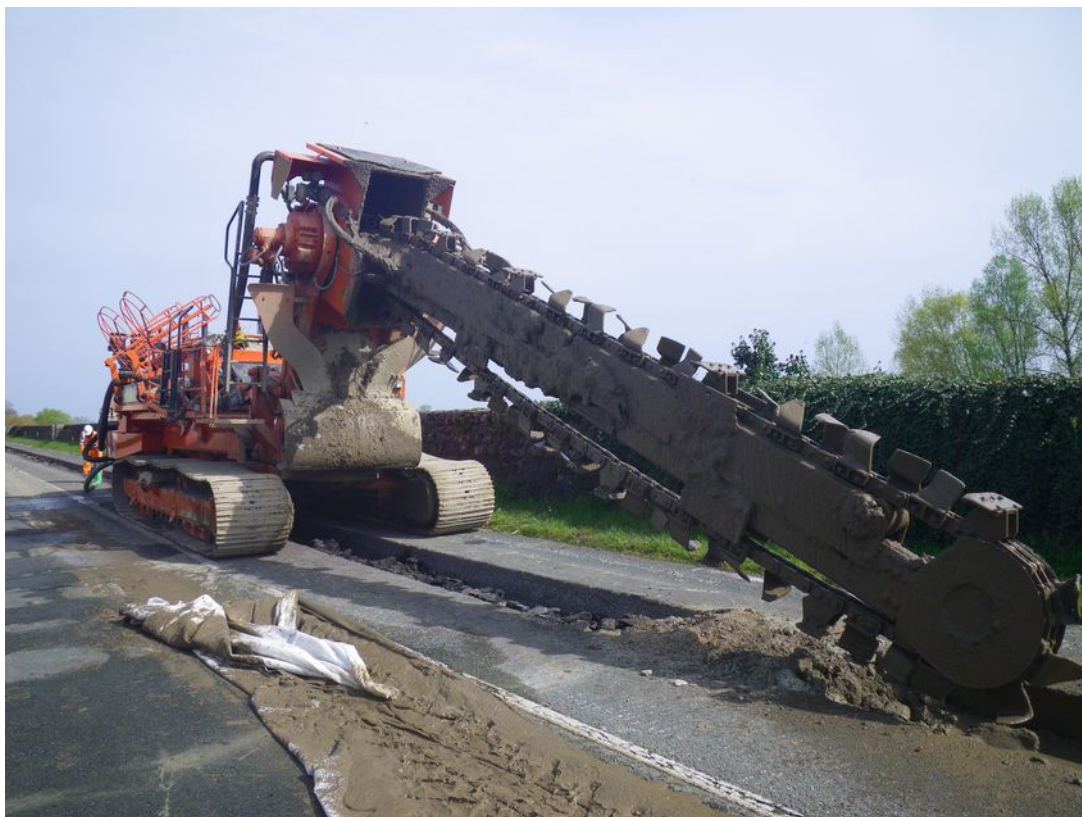
Mise en place de la trancheuse malaxeuse

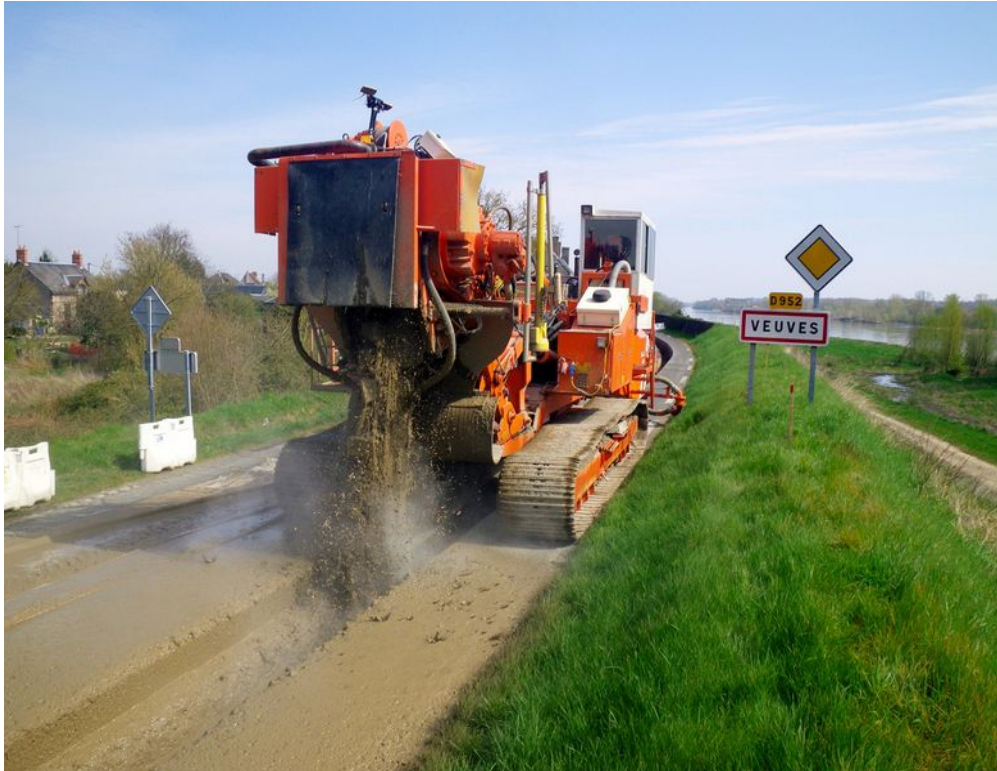
Réalisation de l'écran avec la trancheuse malaxeuse

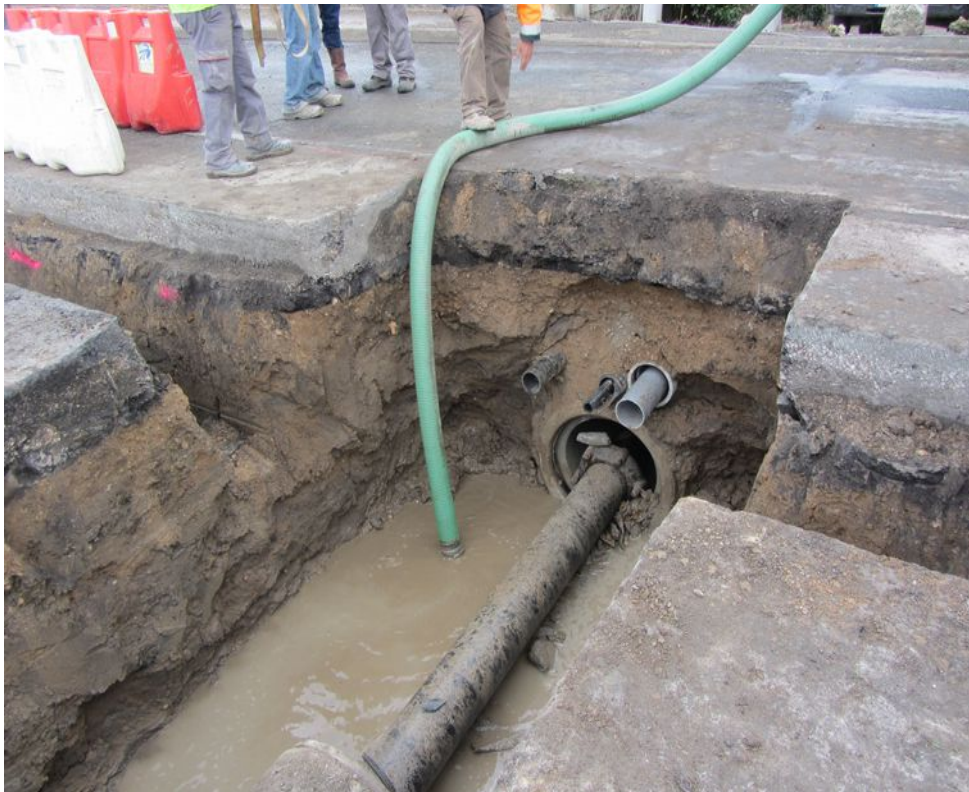
Canalisation eau potable avant son traitement

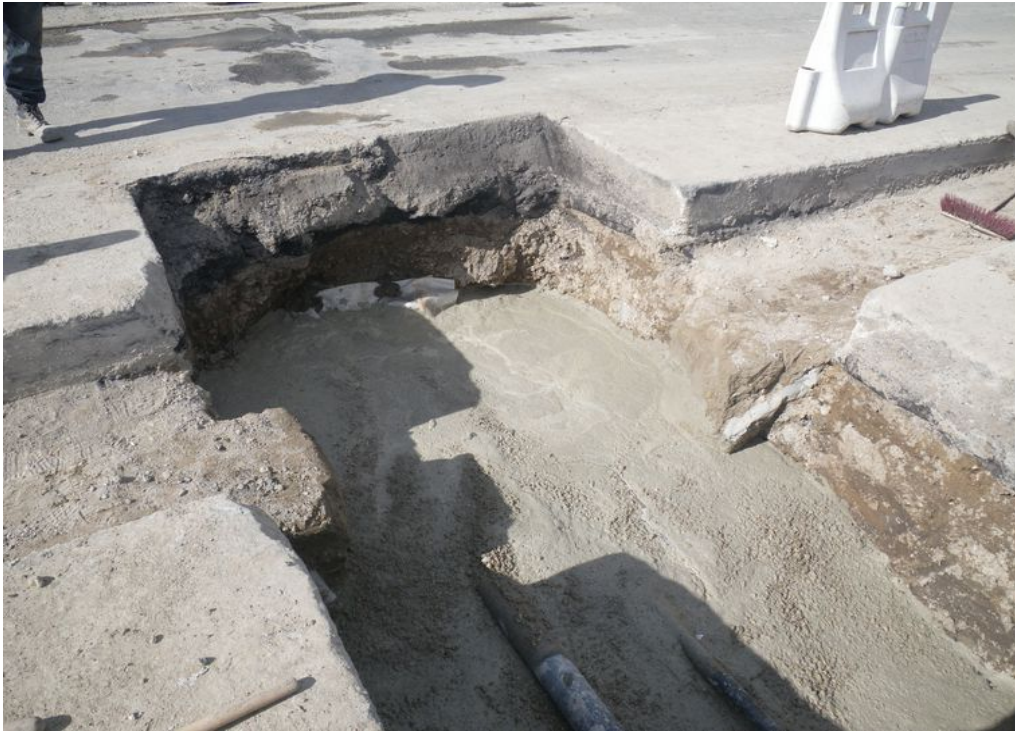
Recouvrement de la canalisation de béton

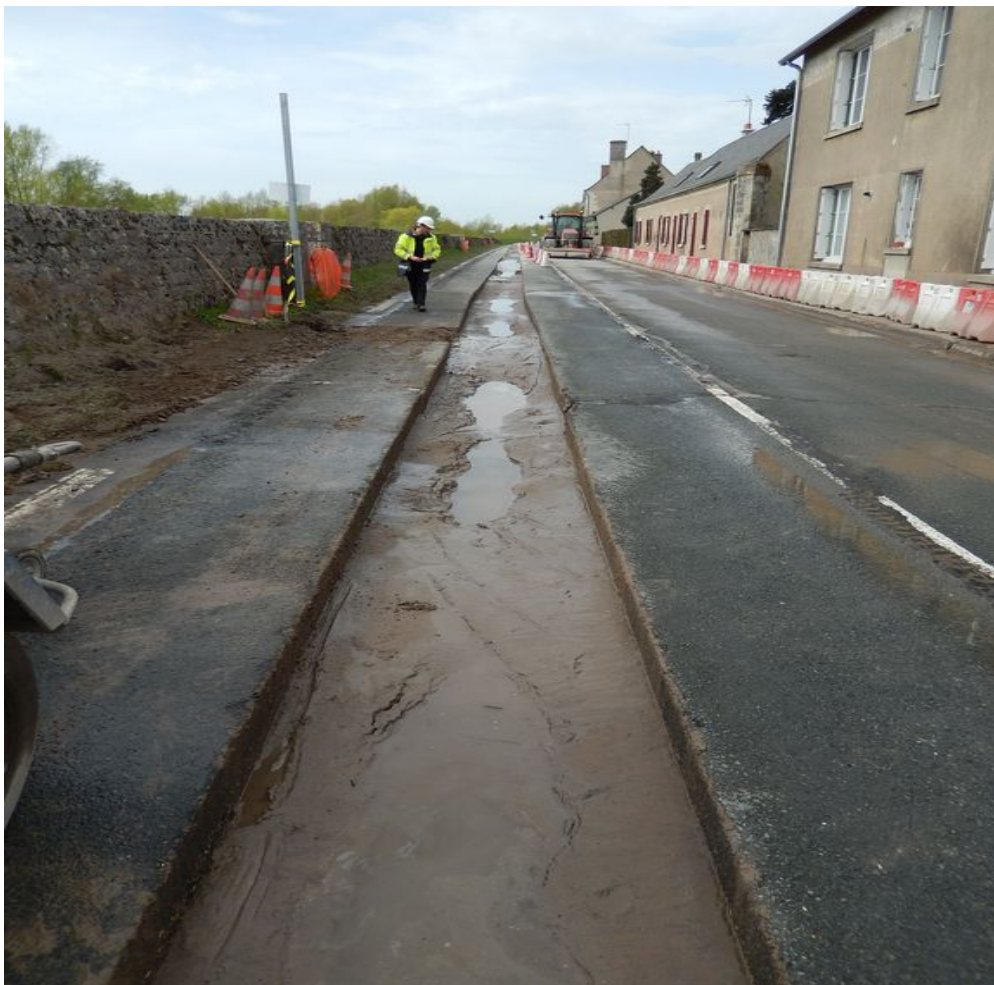
Écran en cours de séchage

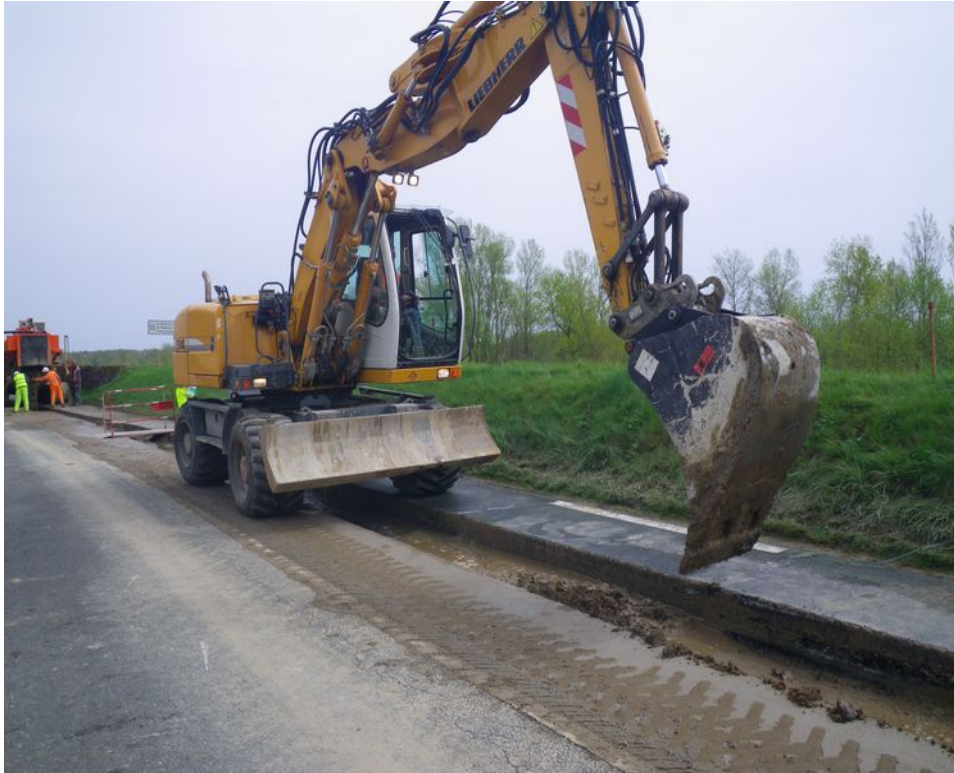
Arasement de la tête d'écran

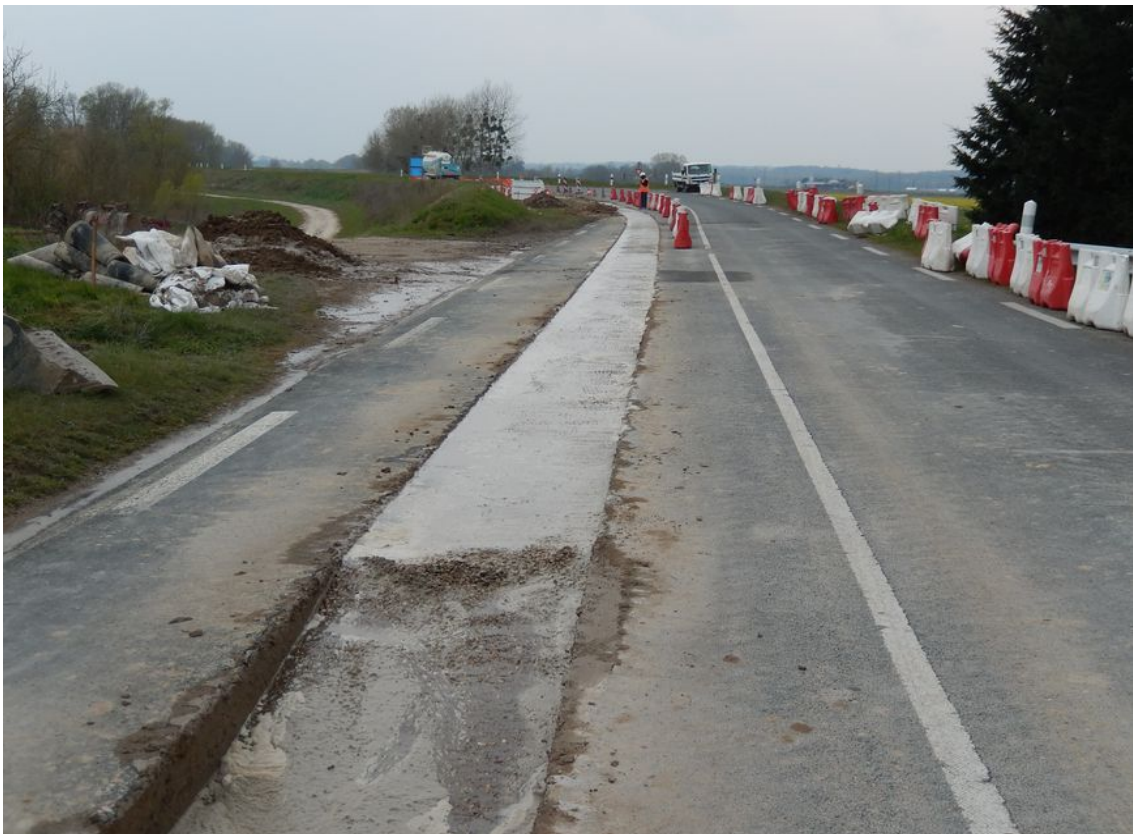
Réfection de la chaussée : Béton de chaussée en cours de séchage

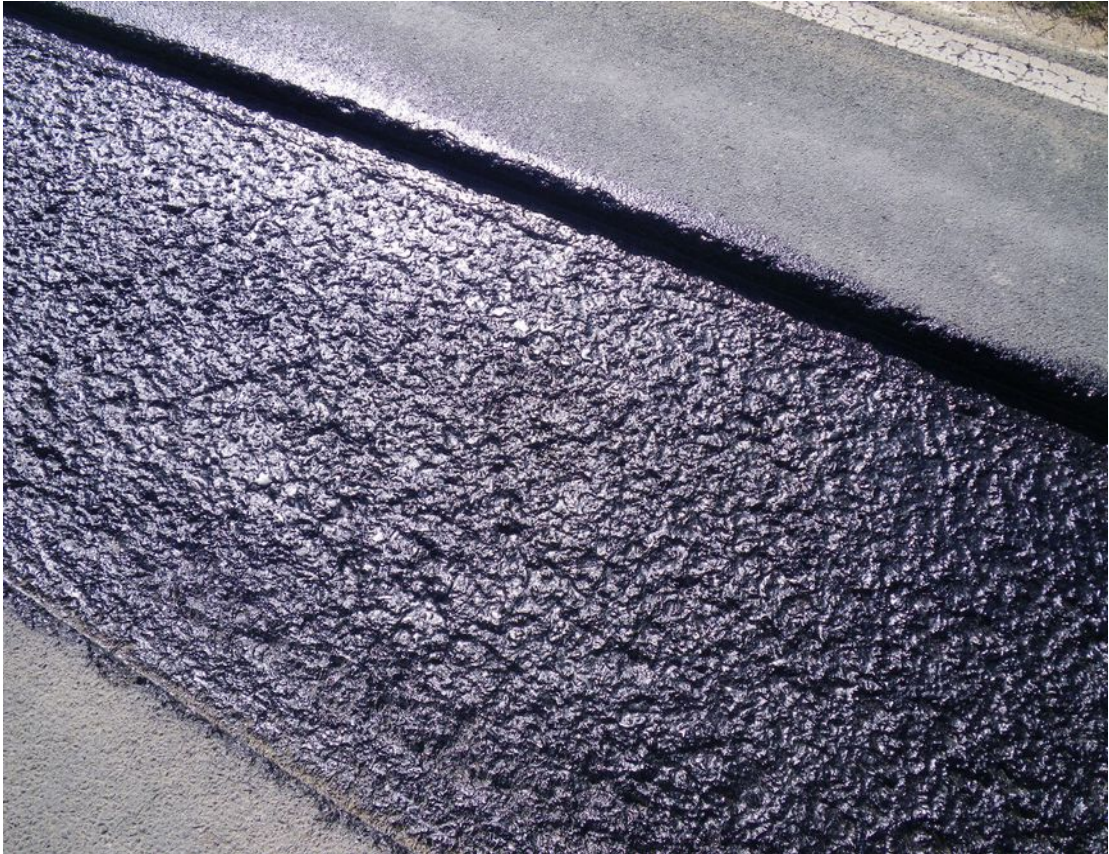
Réfection de chaussée : Couche d'accrochage

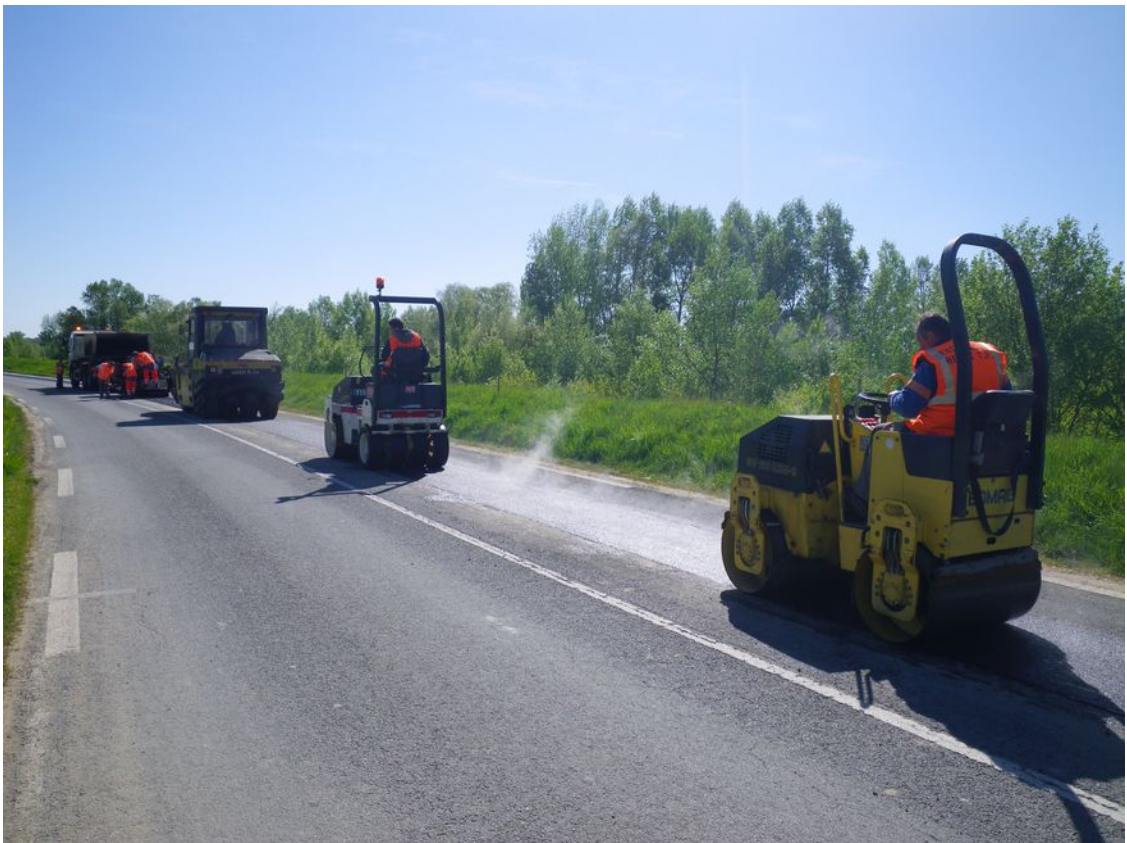
Réfection de la chaussée : Mise en œuvre de l'enrobé bitumineux

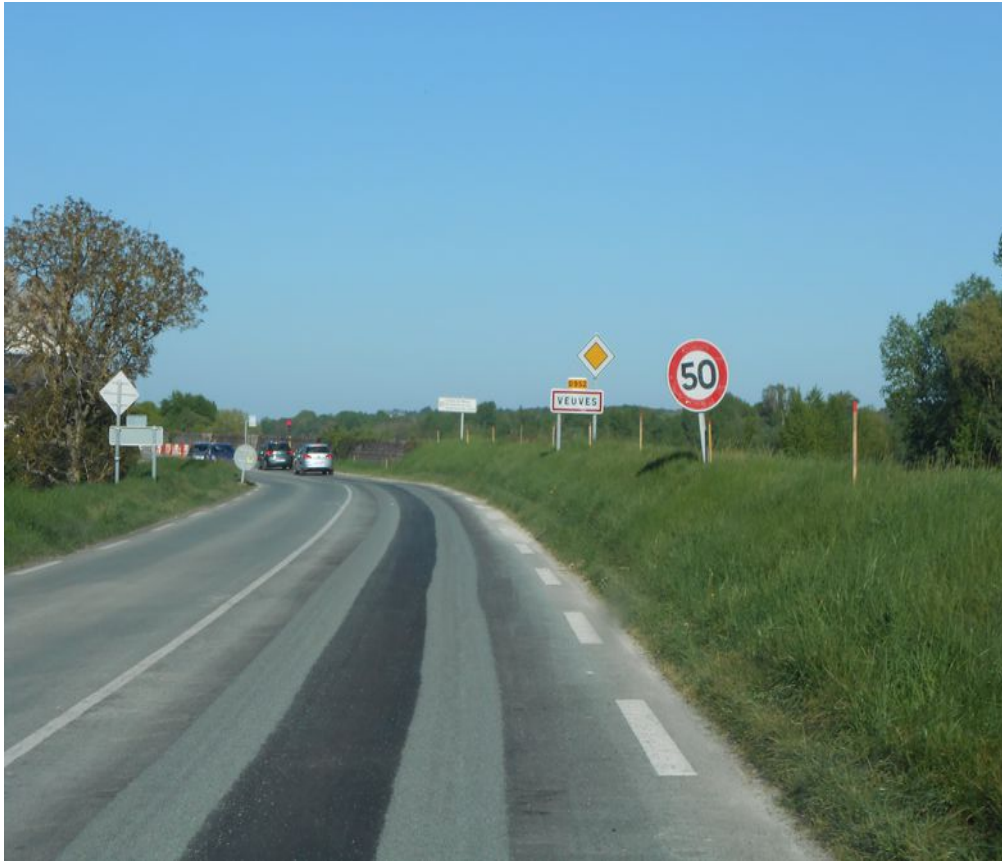
Travaux finis
