# Les installations terminales embranchées en région Centre

Tome 2 - Recensement de l'existant : Méthode  
et résultats

Rapport pour le compte  
de la DREAL Centre

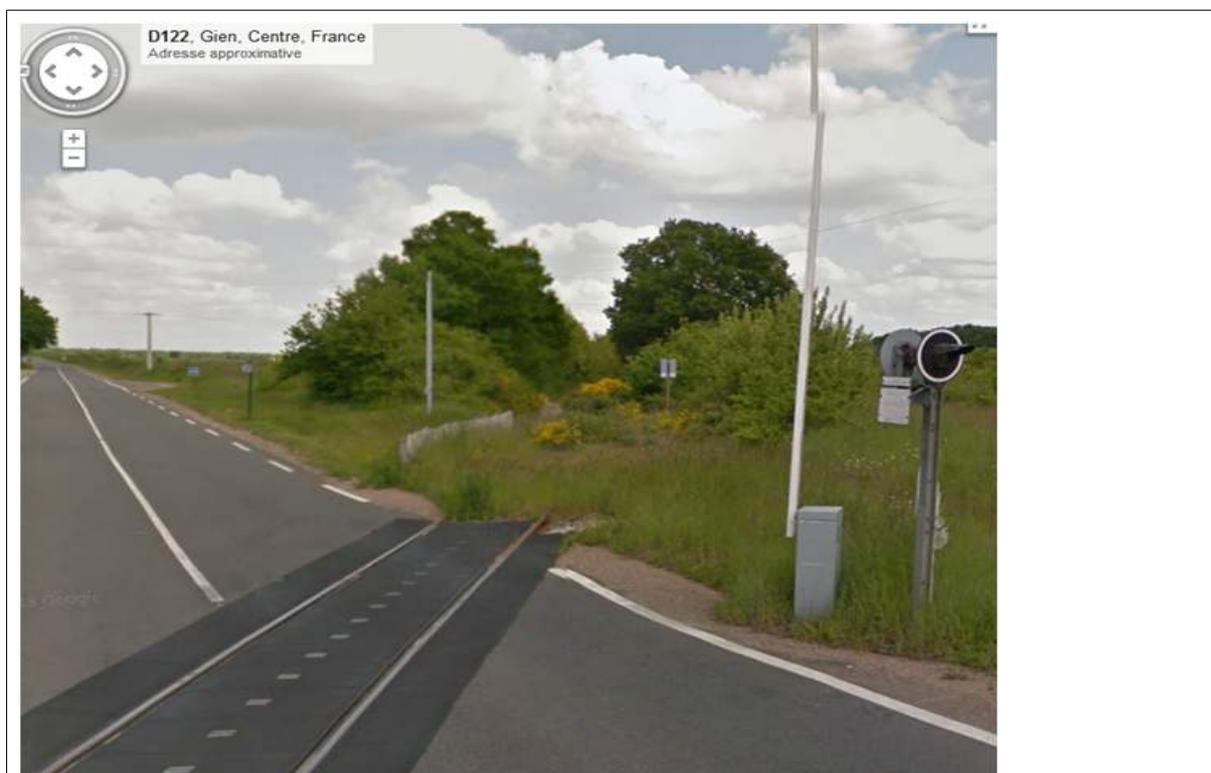
Les ITE actives doivent également être traitées avec précaution. Tout d'abord, parce que 57 % des ITE actives ne déclarent aucun trafic. L'état de la voie peut être en réalité très préoccupant, avec une dégradation avancée du patrimoine ferroviaire. Par exemple, celle utilisée par la compagnie Georgia Pacific<sup>1</sup> située à proximité de Gien est extrêmement vétuste, comme l'atteste l'illustration 1. Pour une société comme Georgia Pacific, la redevance d'une ITE peut passer inaperçue dans les comptes de l'entreprise. C'est pourquoi certaines entreprises continuent de payer le conventionnement de leur ITE tout en laissant à l'abandon la partie dont l'entretien leur incombe.

*Illustration 1: ITE N°101 : accès à un important site industriel de Georgia Pacific. L'ITE est active mais impraticable*

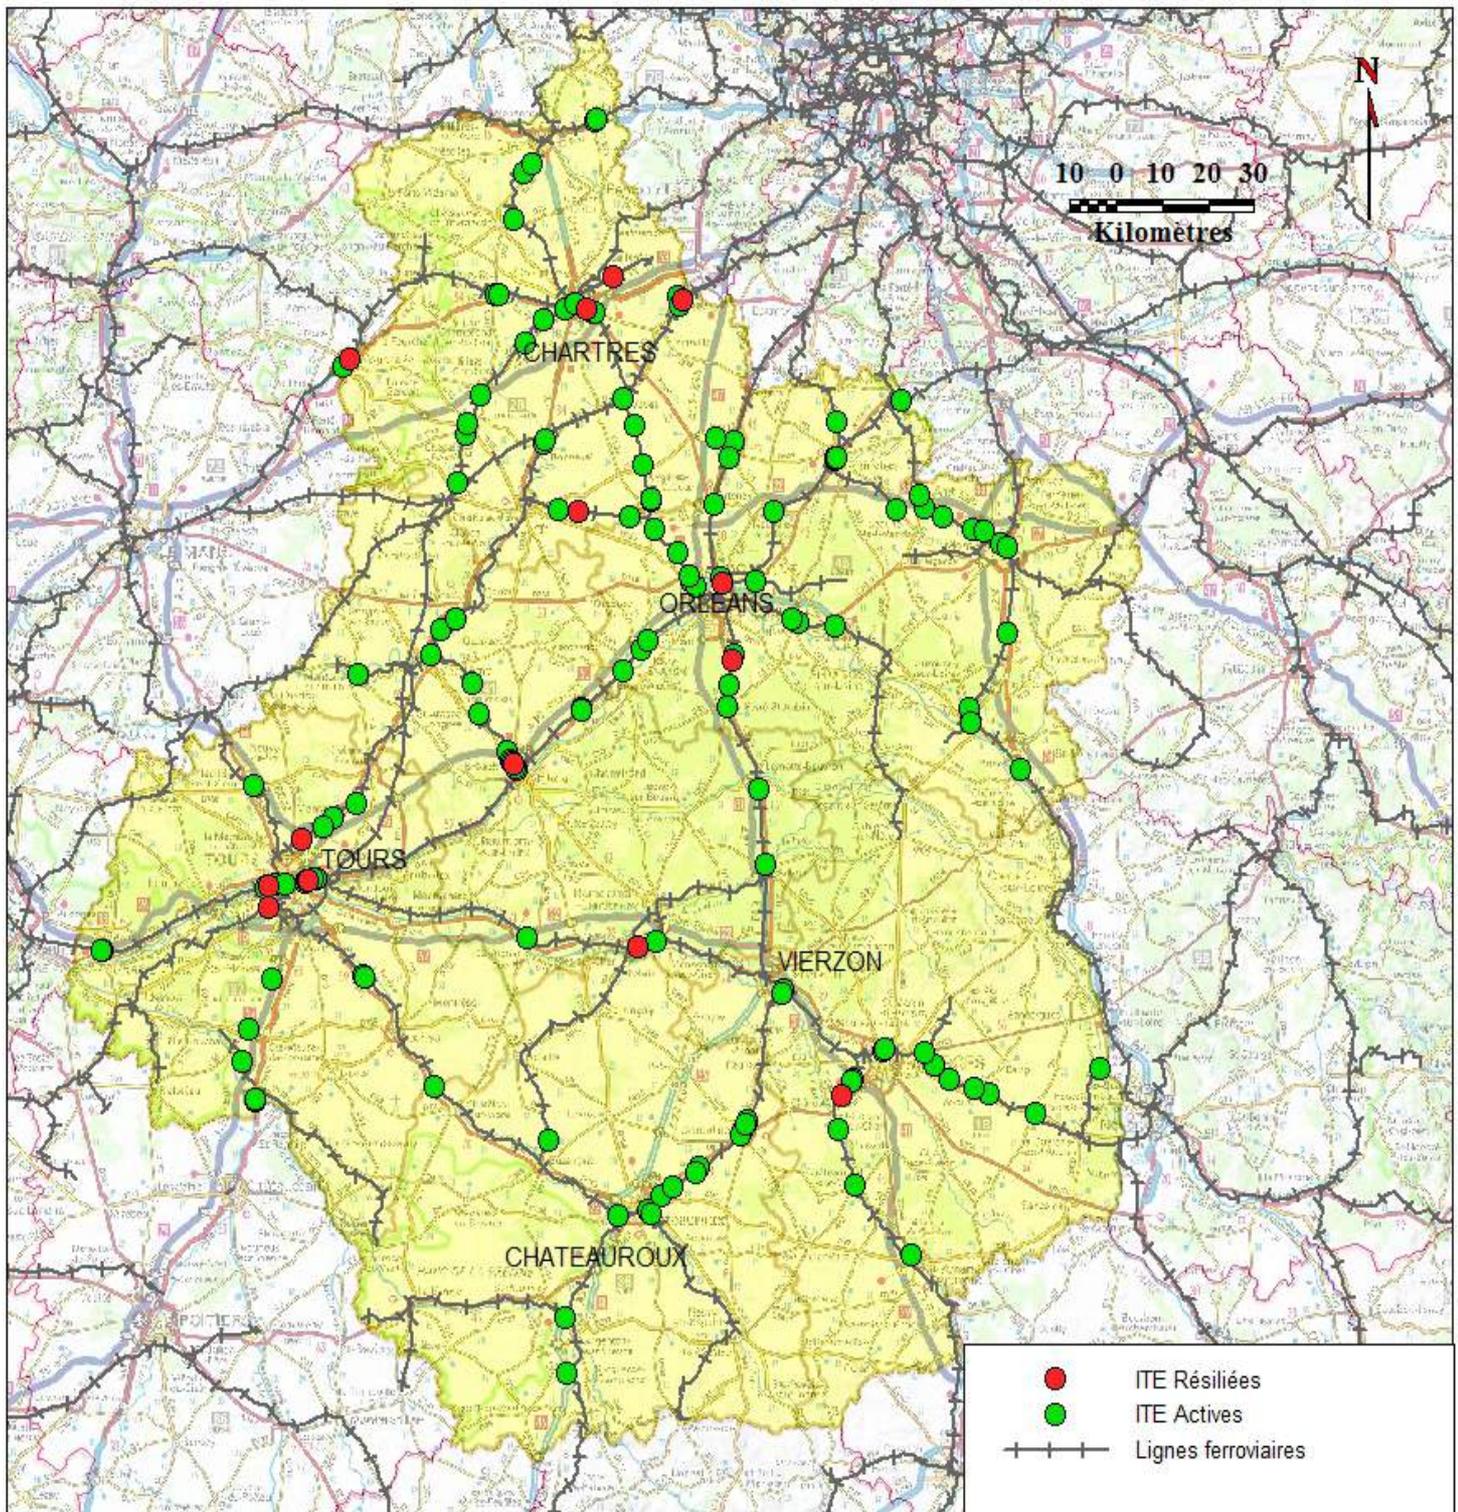
L'illustration 2 représente la répartition sur l'ensemble de la région Centre des ITE résiliées ou actives. Les ITE résiliées identifiées sont issues de la base de données RFF de 2007. Cette base n'étant pas exhaustive, seule une partie est représentée.

Illustration 2: Répartition des ITE selon leur conventionnement, réalisée par la DTerNC avec les sources RFF, BD TOPO, Gogglmap

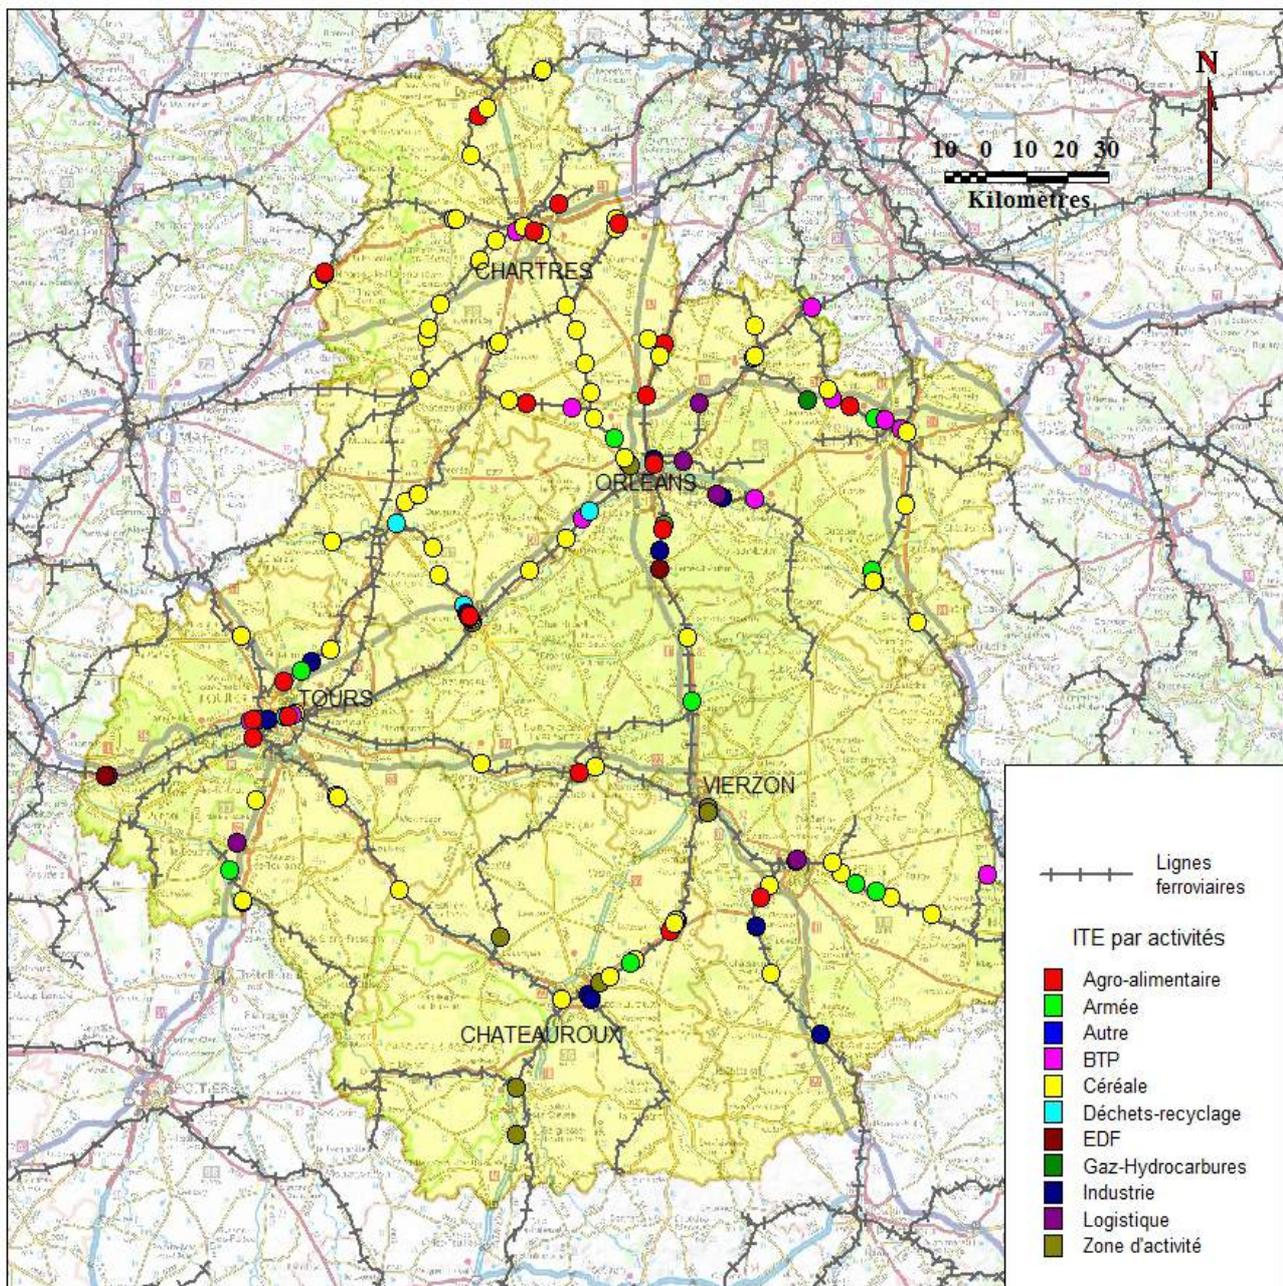
Illustration 3: Répartition des ITE par activités en région Centre, réalisée par la DTerNC avec les sources RFF, BD TOPO, Gogglmap

Les ITE en région Centre sont principalement des embranchements de silos de céréales. En deuxième position viennent les embranchements d'entreprises d'agroalimentaire. Le reste du patrimoine se répartit selon les autres activités de manière plutôt équitable. Le Tableau 1 permet d'avoir le nombre d'ITE selon la nature de la zone embranchée.

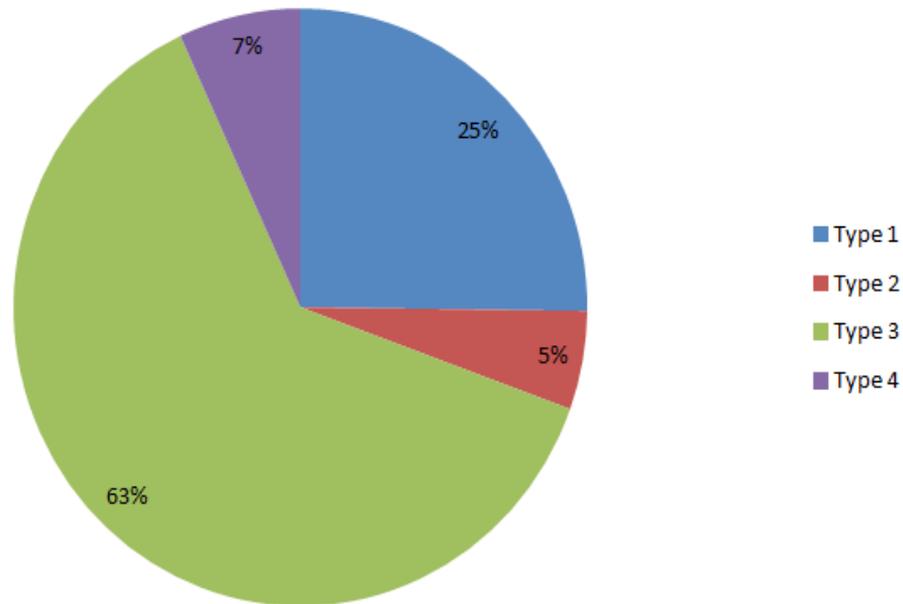
*Illustration 5: Répartition des ITE par typologie, réalisée par la DTerNC avec les sources BD TOPO, Googlemap, geoportail.gouv.fr*

La région Centre possède 25 % d'ITE de type 1. Ces ITE ont une géométrie très simple, voire trop simple et peuvent souffrir de cette configuration. Les ITE de type 2 sont relativement peu nombreuses, à peine 3 % du total, et sont en matière de ventilation du tonnage légèrement plus représentées (5% des tonnages). Le fait d'avoir une voie d'accès très longue n'est donc pas pénalisant. Enfin, les ITE de type 4, c'est-à-dire avec le plus haut niveau de complexité, permettant de réaliser de nombreuses manœuvres, de trier des wagons, et de desservir finement la zone recouverte par l'ITE, génèrent un trafic très faible. Ces ITE représentent moins de 1 % du total des tonnages générés par les ITE sur la région. Elles constituent pourtant 7 % de l'ensemble des ITE. La complexité des ITE n'est donc pas du tout un gage d'utilisation et de trafic élevé. La raison de cette faible activité tient au fait que ces ITE embranchent surtout des zones d'activité, des zones militaires ou des zones industrielles. Or ces dernières utilisent désormais massivement le mode routier pour transporter leurs marchandises. Les silos de céréales, principaux générateurs de trafics de la région, n'ont pas besoin d'une telle sophistication.
