## **Evaluation de l'efficacité des travaux de restauration du lit de la Loire au droit de la Commune de Saint Jean de Braye**

**Cerema Normandie-Centre**

Journée du réseau des services gestionnaires du lit de la Loire et de ses affluents  
26 octobre 2017

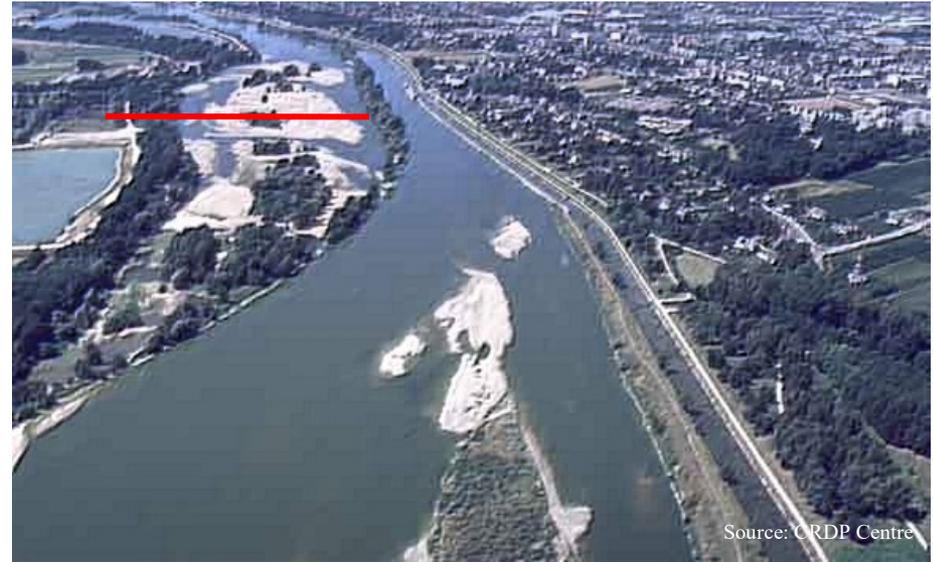
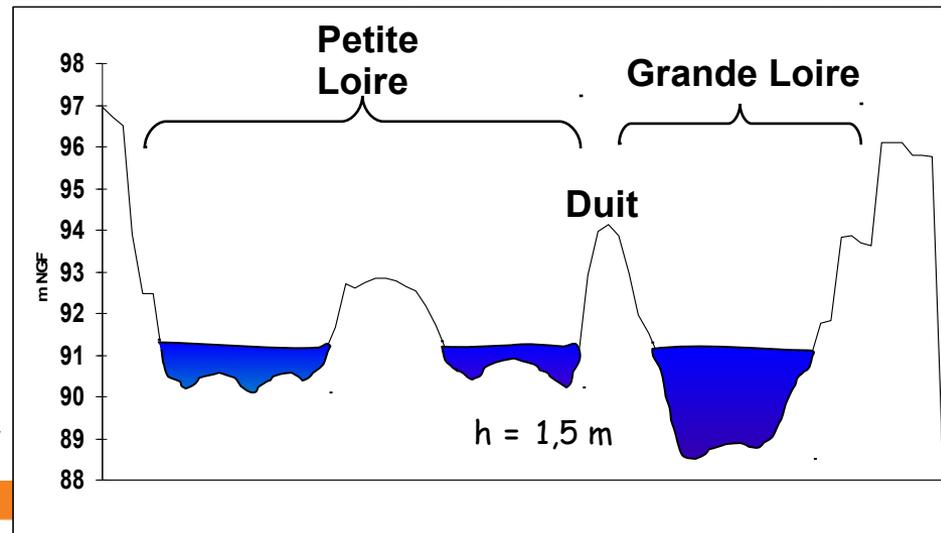
- Extraction massive de granulats
- Concentration des écoulements

→ Incision du lit en Grande Loire

→ affouillement des fondations des ouvrages

→ Végétalisation de la Petite Loire

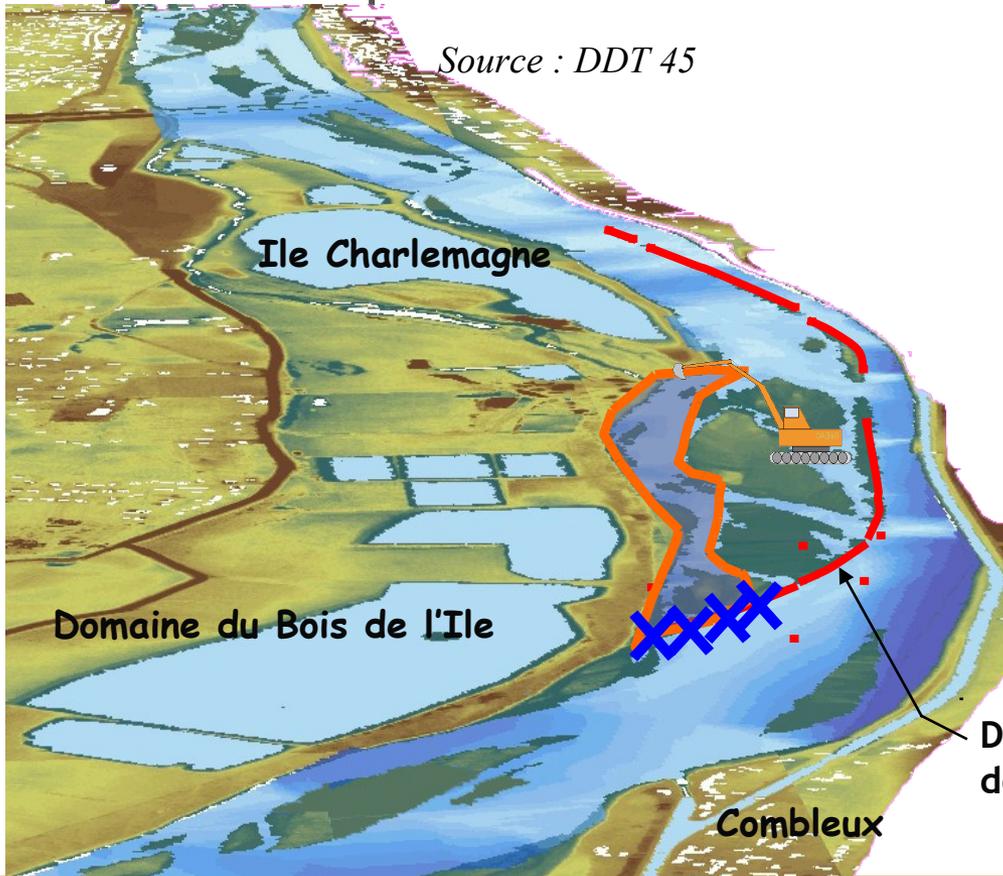
- Objectif : équilibrer les écoulements entre Petite et Grande Loire

- Enlèvement végétation dans le chenal et sur les atterrissements
- Arasement des îles
- Abaissement du duit en partie amont
- Terrassement du chenal (en 2 phases)
- Comblement d'une brèche à l'aval

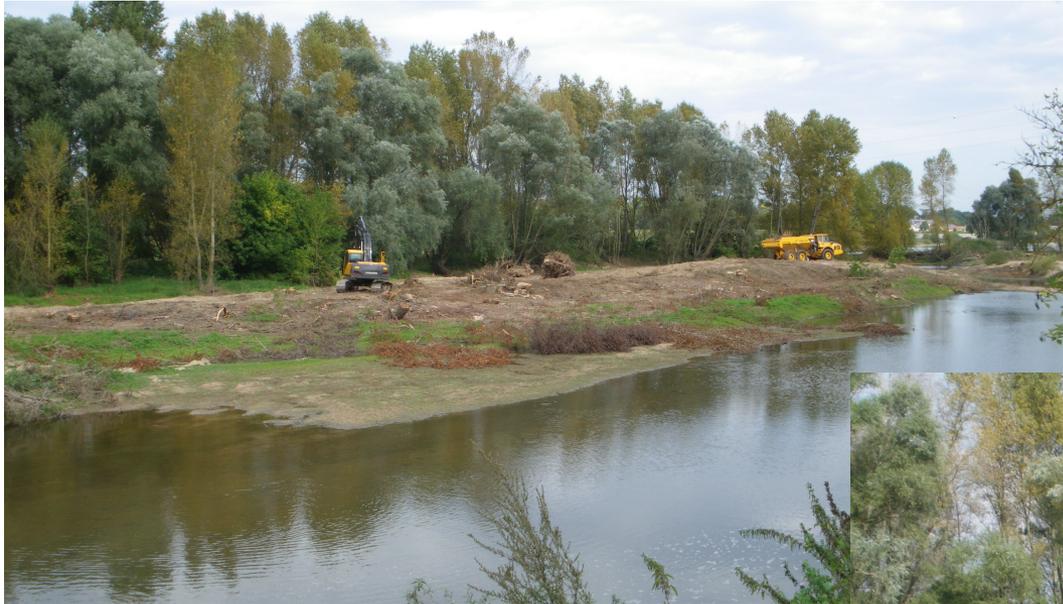
Arasement des îles en Petite Loire

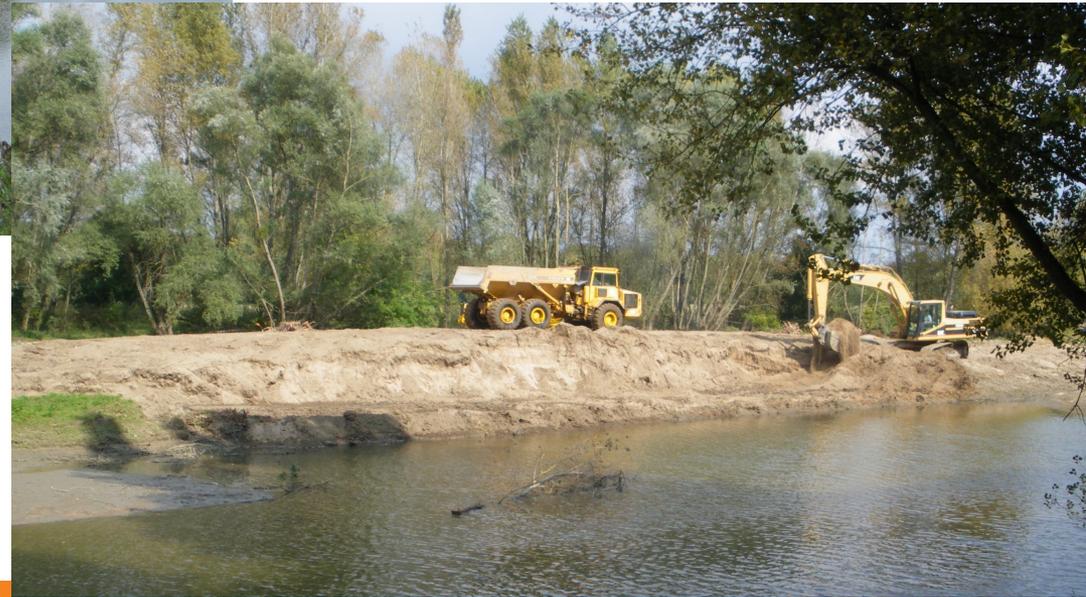
Enlèvement de la végétation dans la Petite Loire

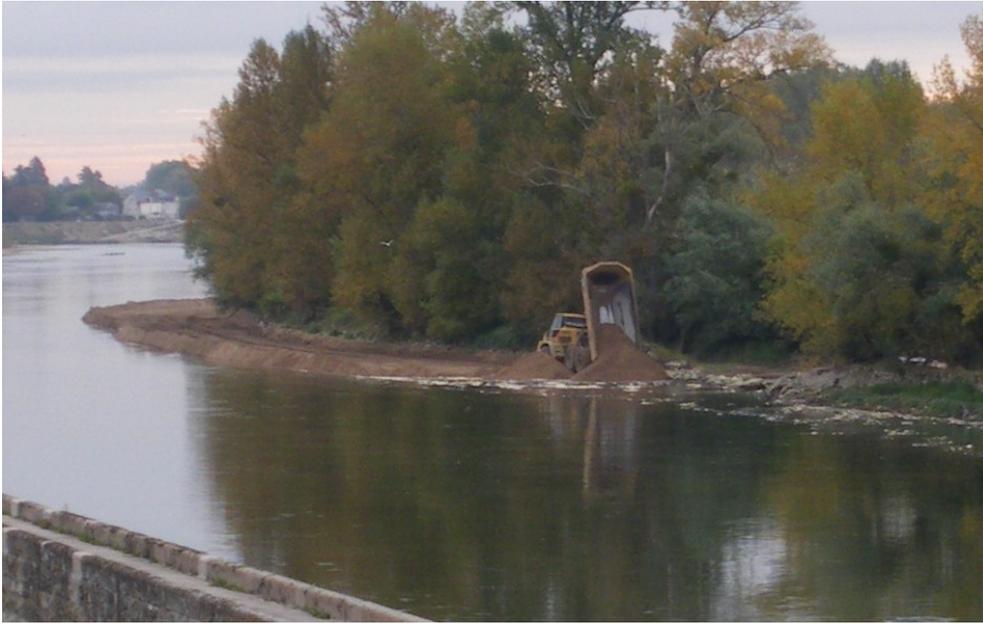
Dépôt des sables en cordon le long  
du duit

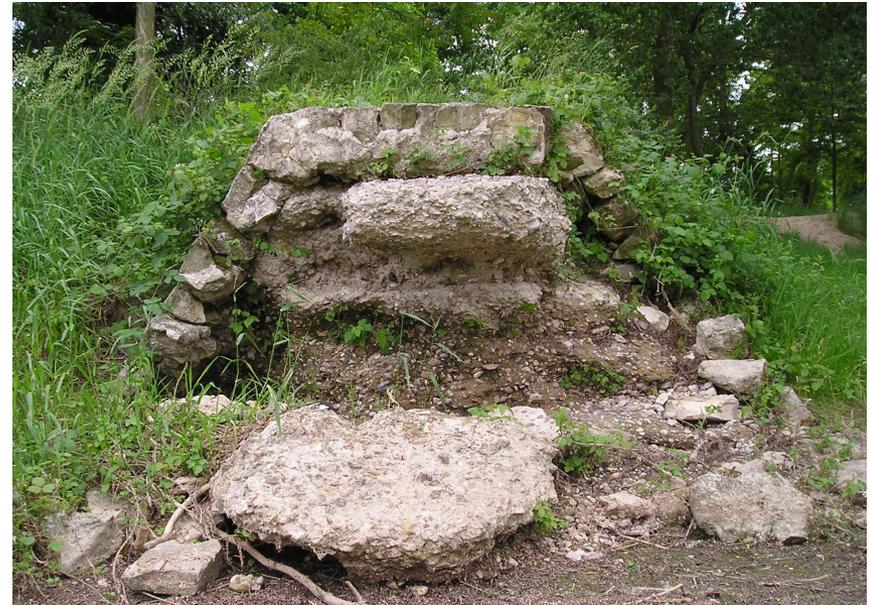
Brèche dans le duit

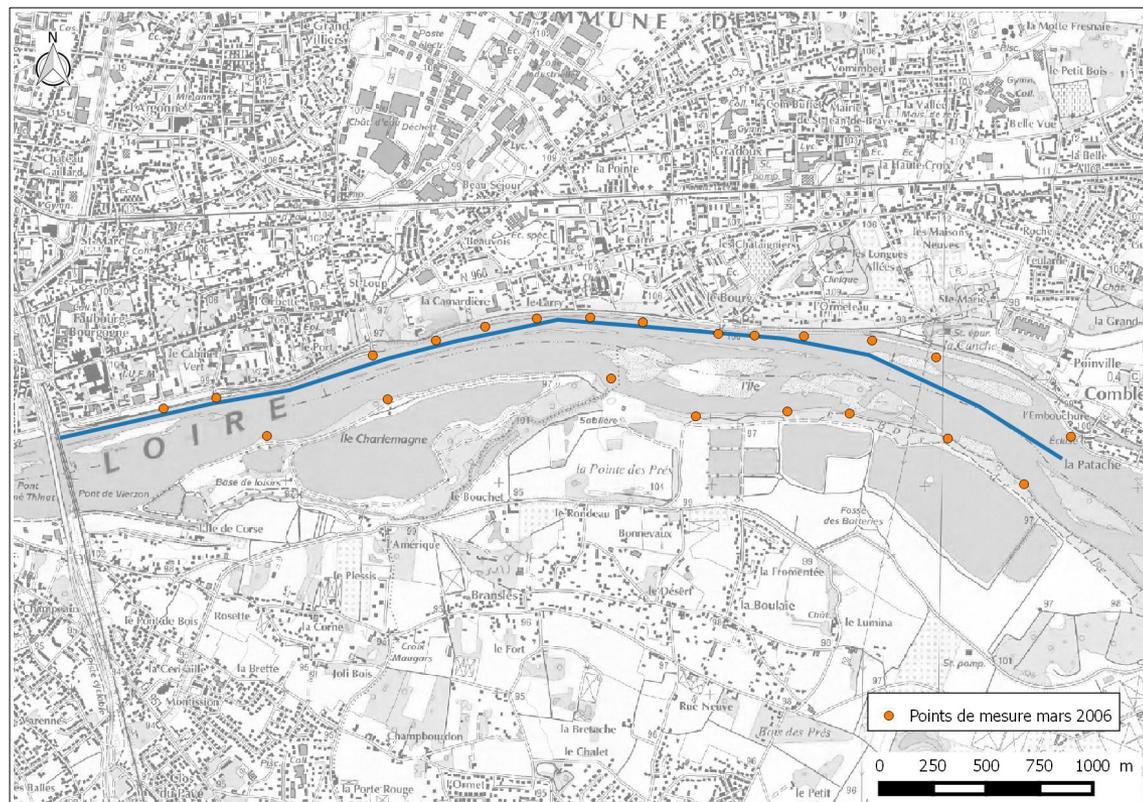
## Mesures de lignes d'eau

- 9 campagnes :
  - Mars 2006
  - Avril 2006
  - Juin 2006
  - Février 2007
  - Juillet 2007
  - Juin 2008
  - Août 2009
  - Mai 2013
  - Juillet 2015
  - Août 2015

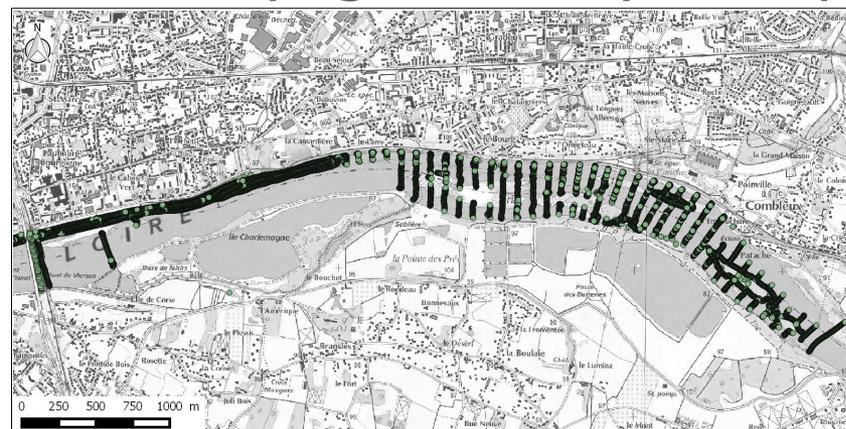
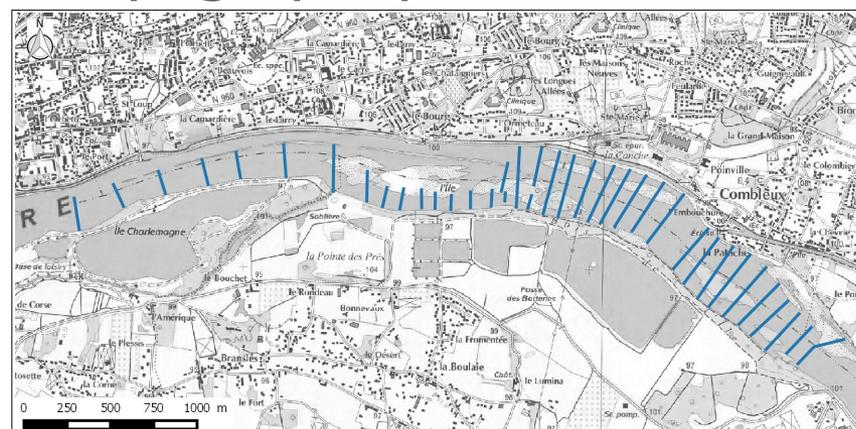
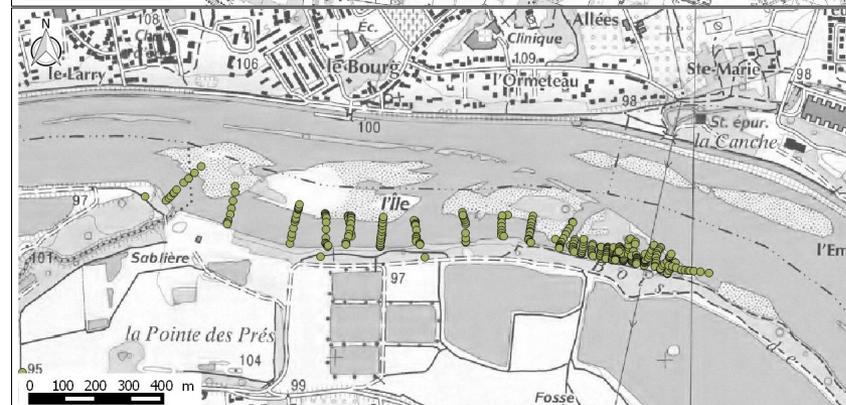
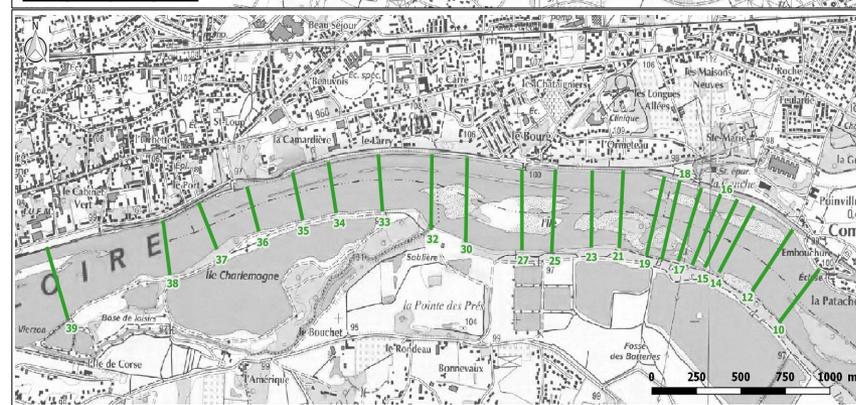
## Campagnes bathymétriques et topographiques

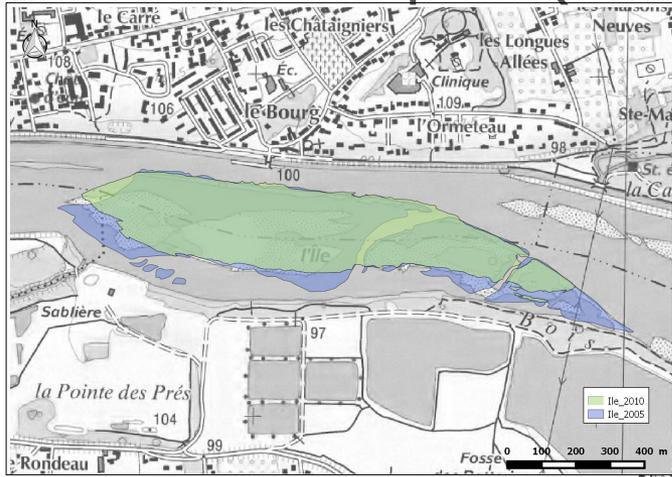
2006 → 2010

## Evolution en plan (contours de l'île)

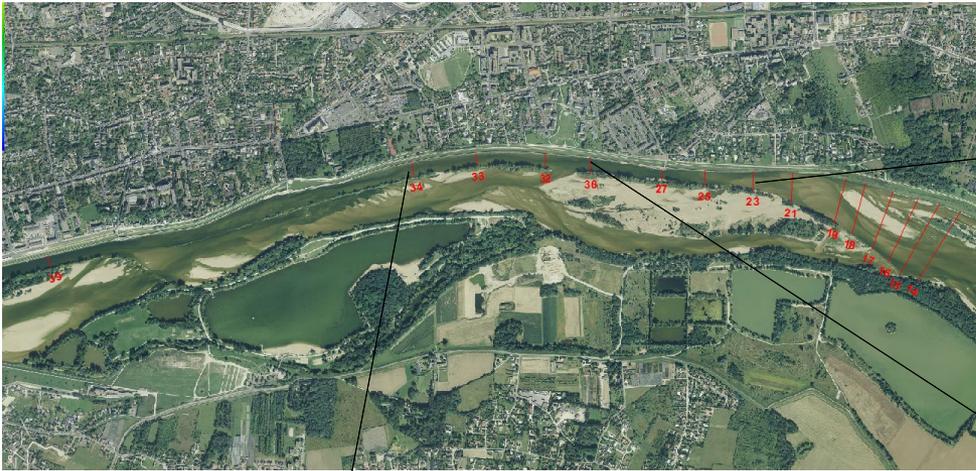
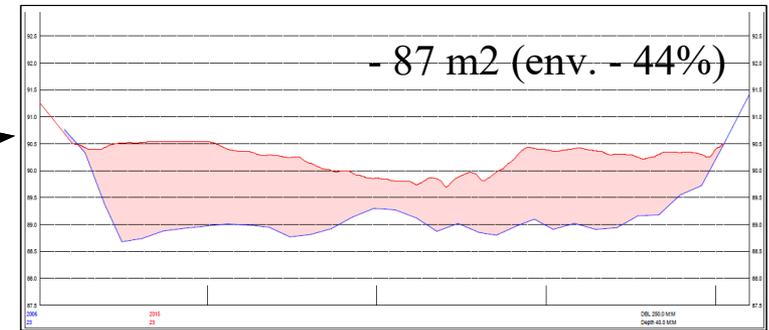
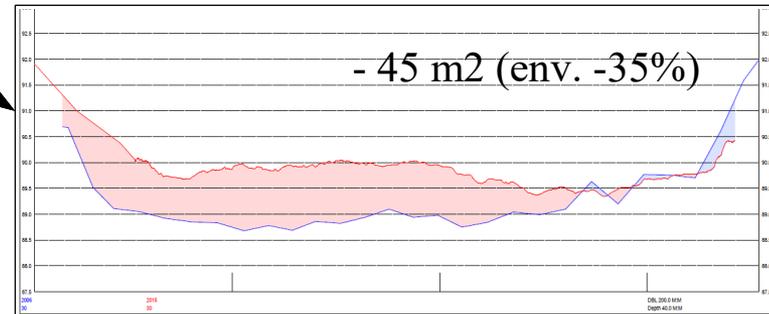
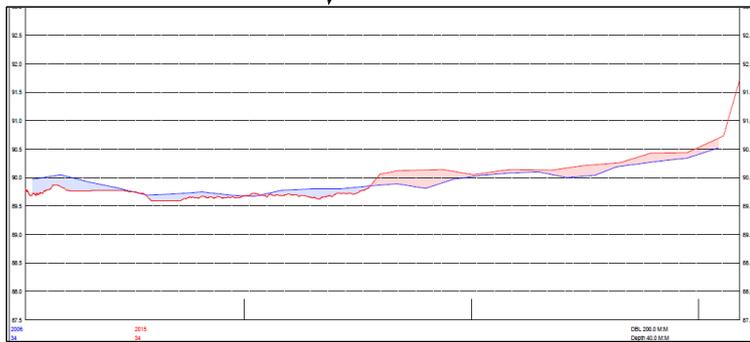
## Sections d'écoulement : Grande Loire (2006-2015)

- Sédimentation à l'amont → barres sédimentaires ?
- Stabilité à l'aval

- Sédimentation en Grande Loire entre 2006 et 2015
- Erosion en Petite Loire
- exhaussement du niveau de l'île principale

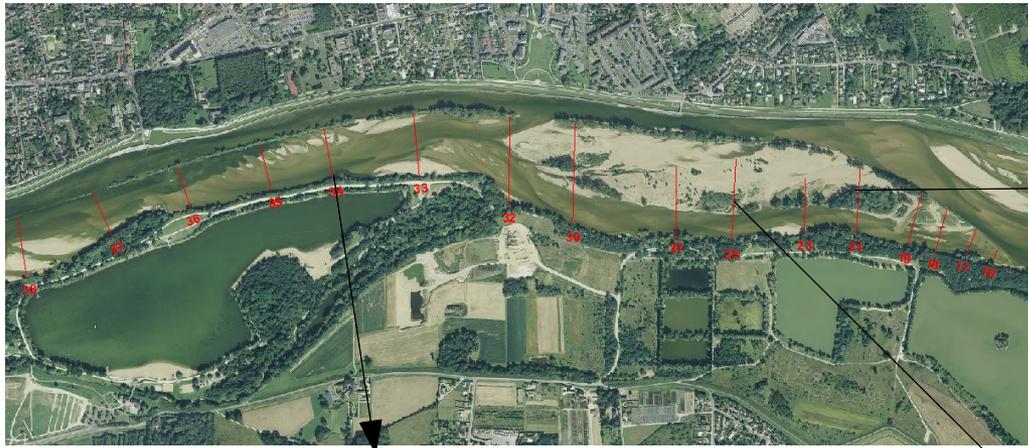
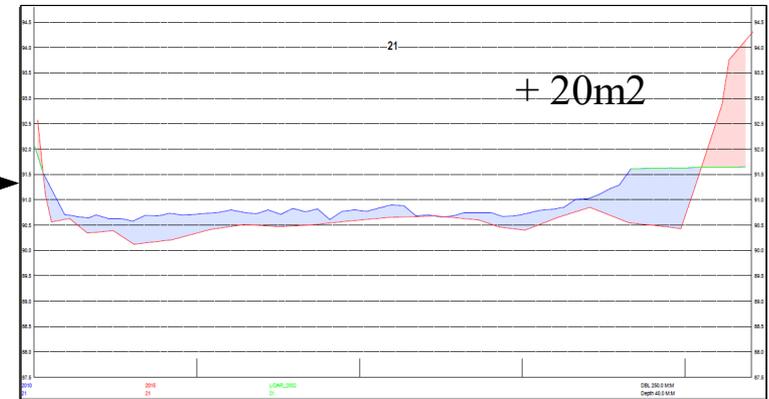
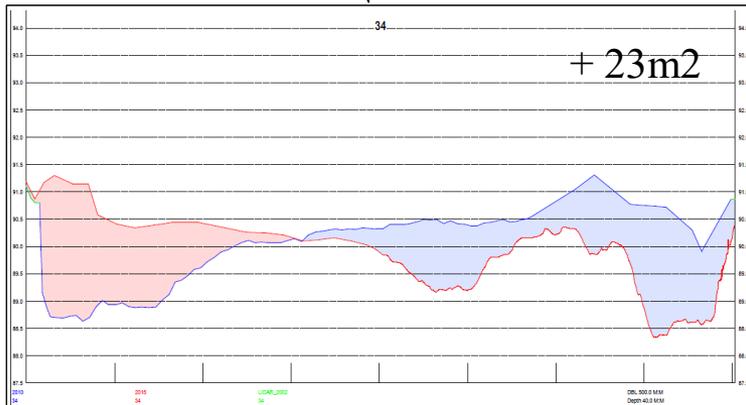
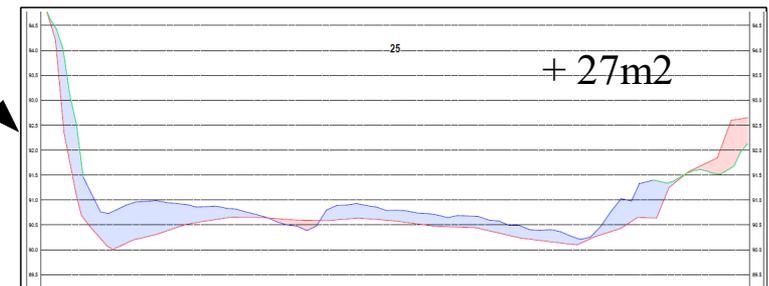
## Sections d'écoulement : Petite Loire (2010-2015)

- Amont (PR 16 à 32) → érosion
- Aval (PR 33 à 38) → déplacement de barres sédimentaires

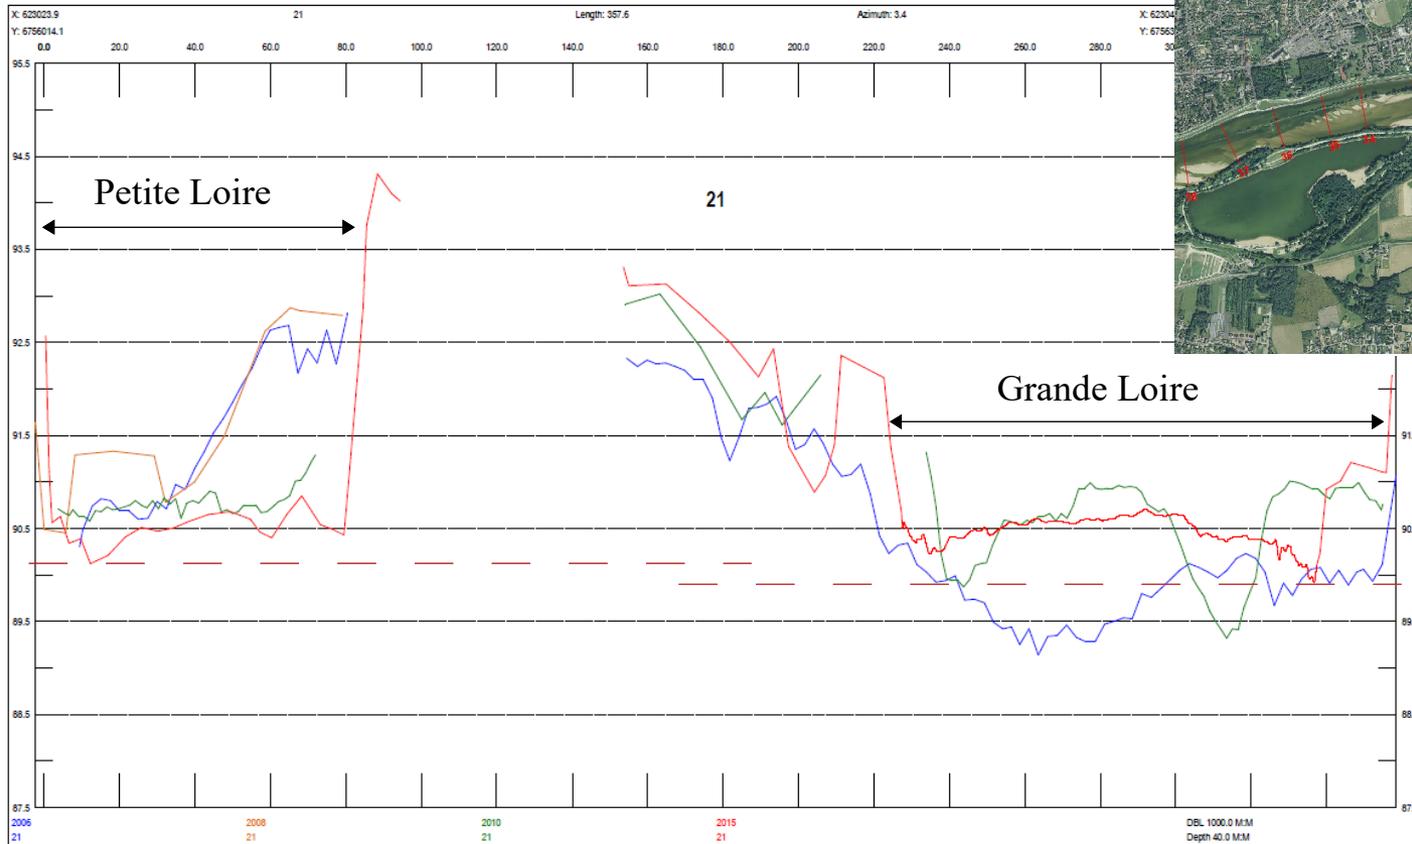
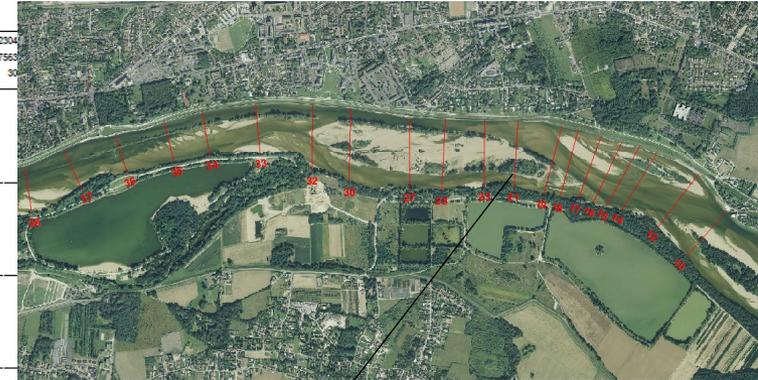
## Comparaison des cotes en Petite et Grande Loire

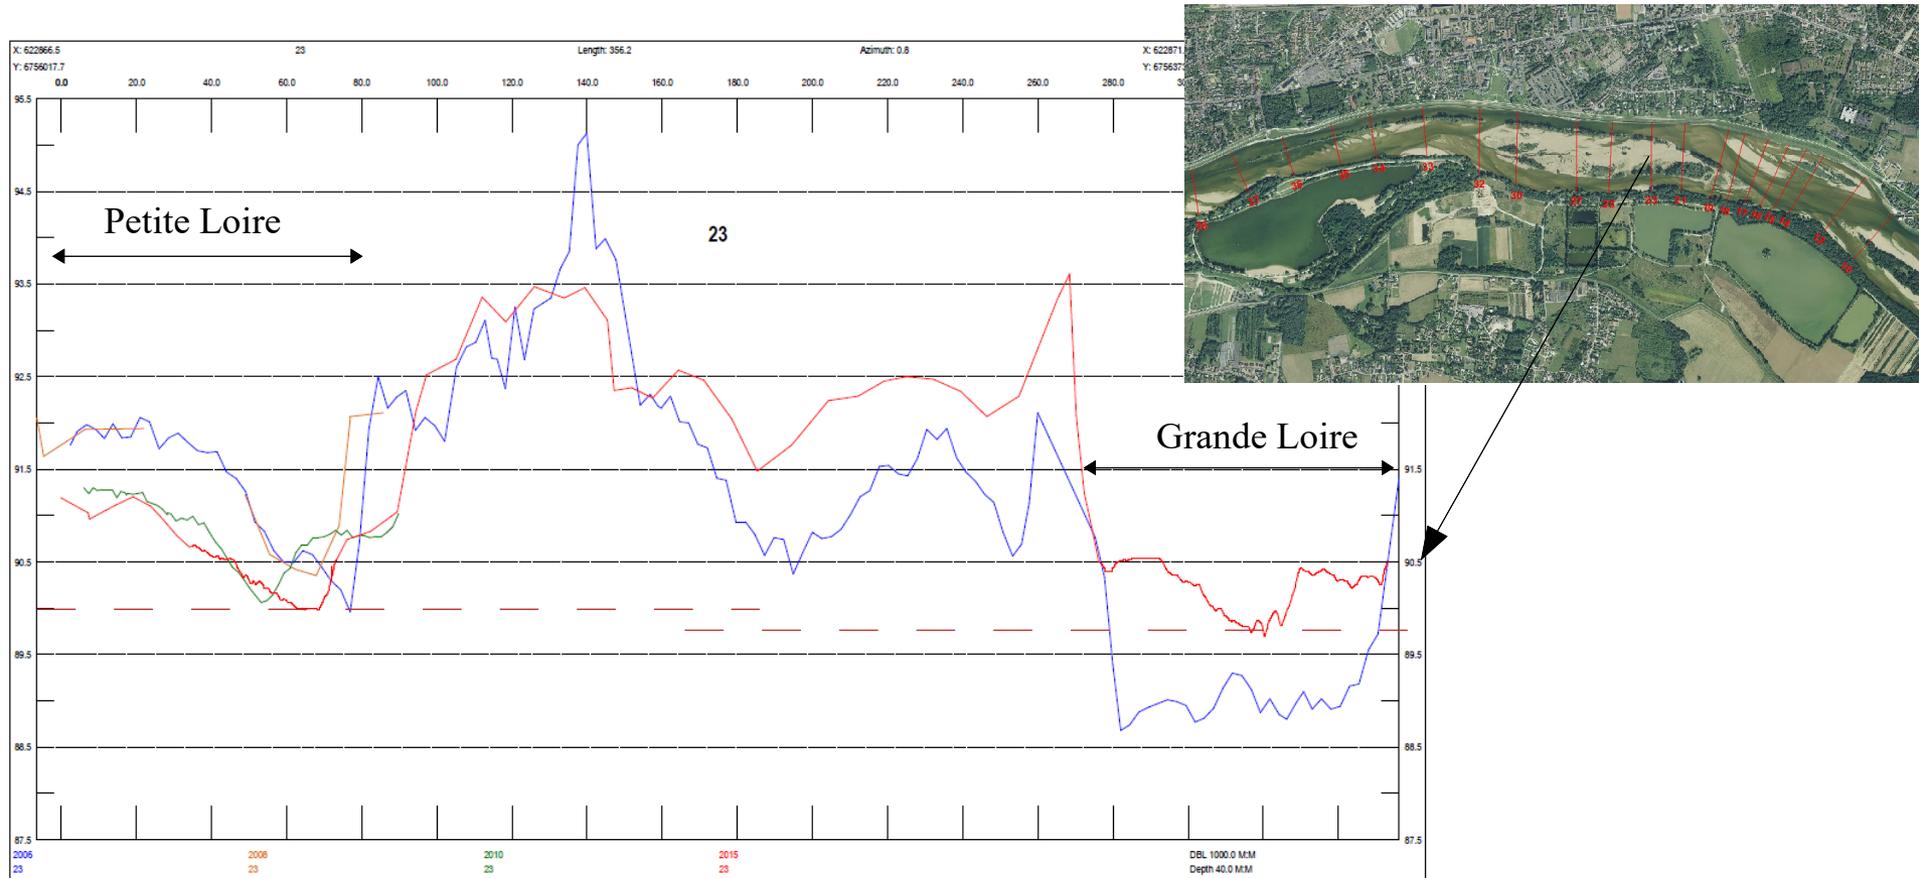
## Comparaison des cotes en Petite et Grande Loire

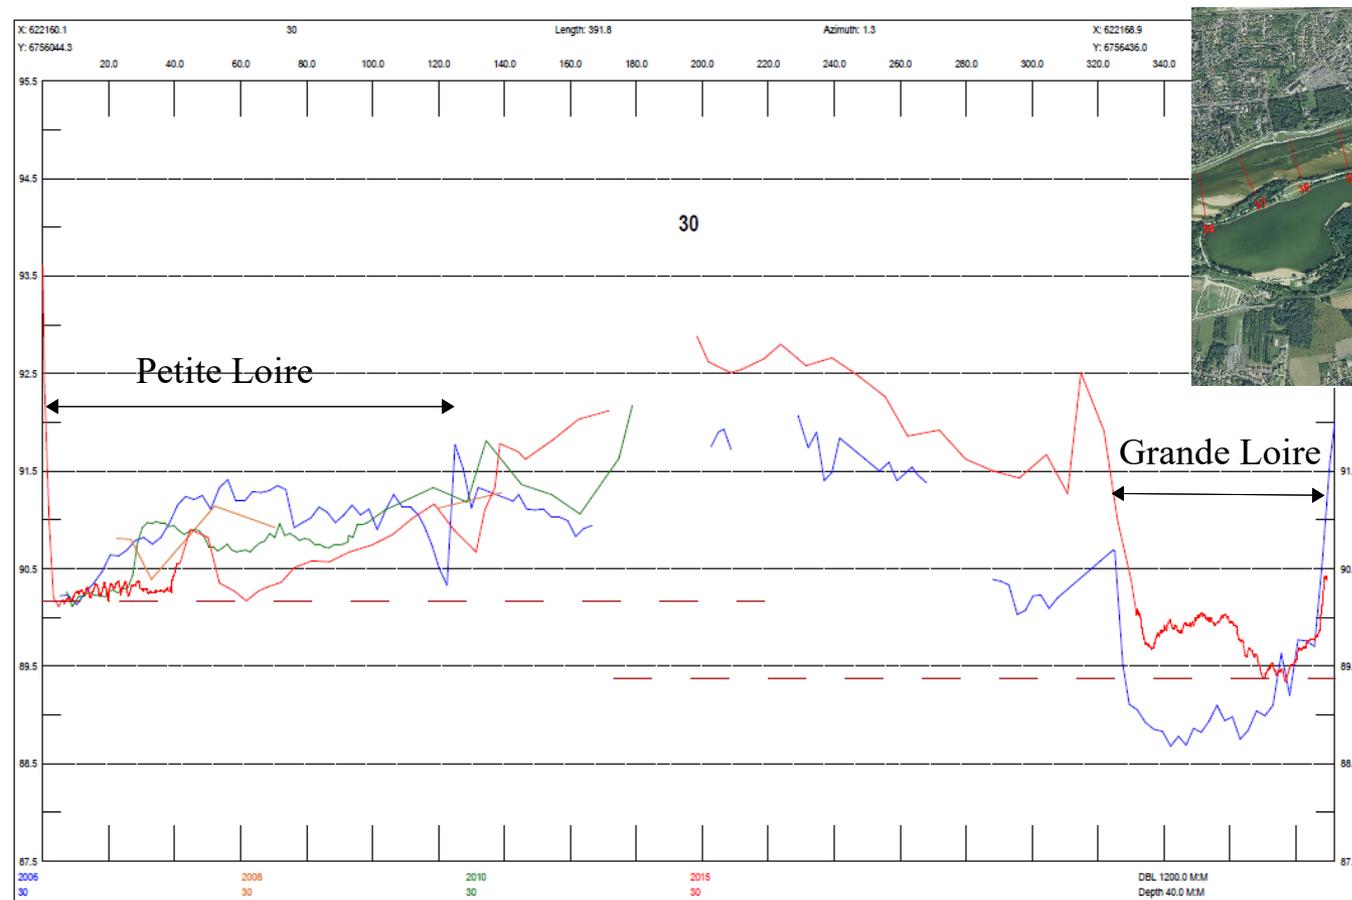
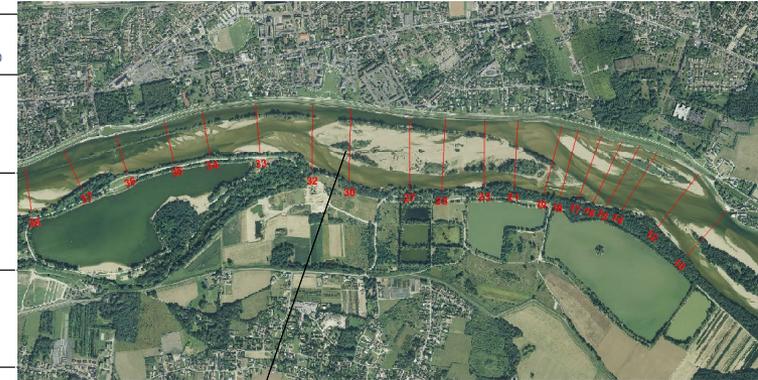
## Comparaison des cotes en Petite et Grande Loire

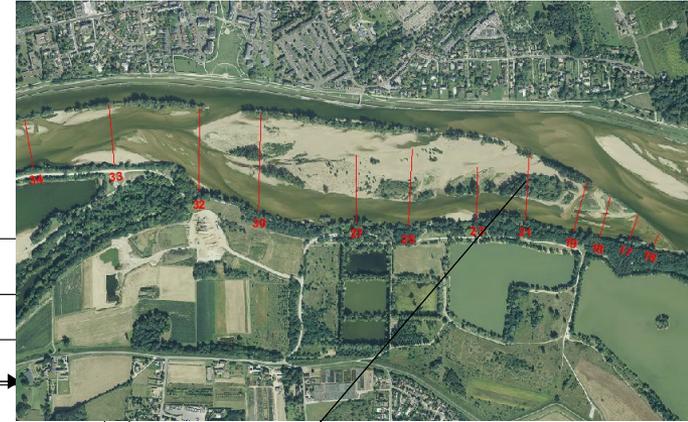
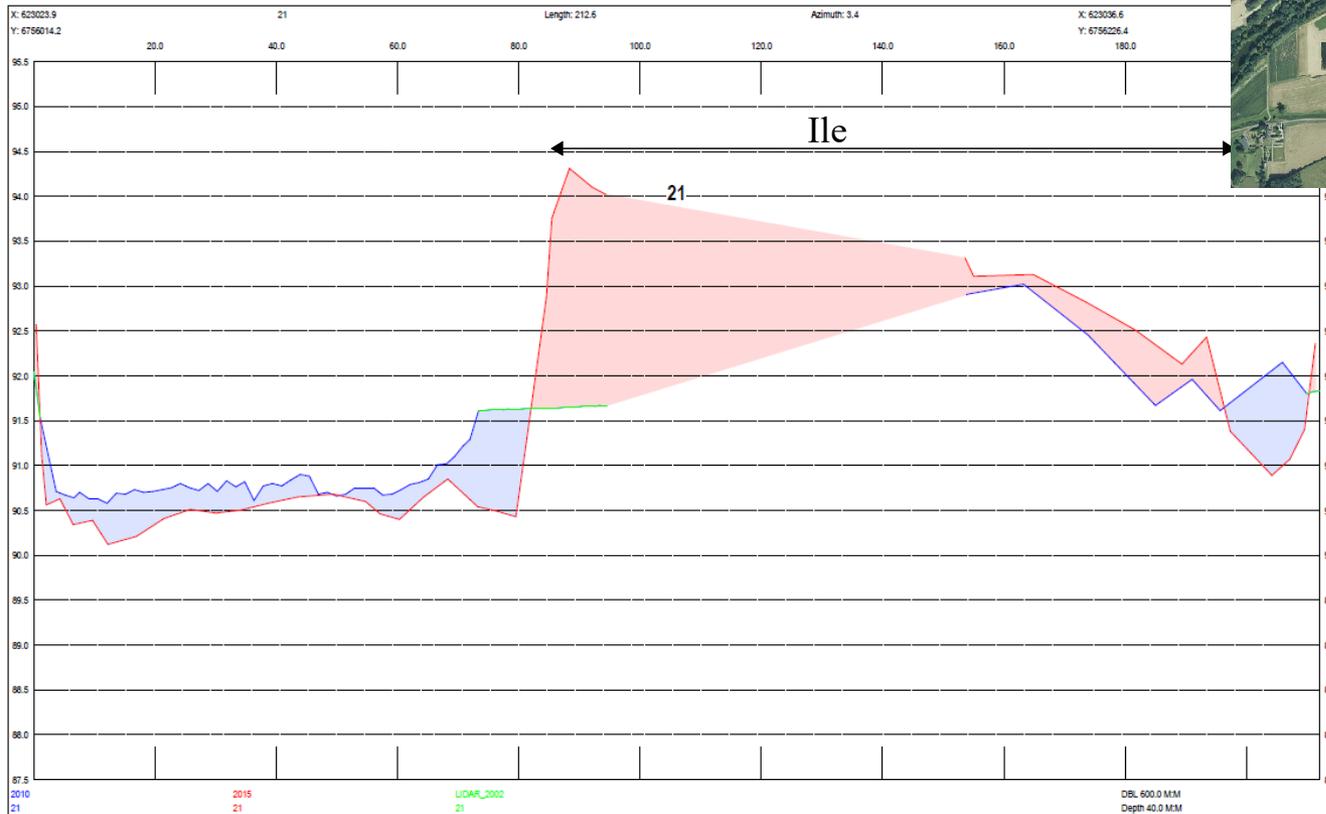
## Evolution de l'île principale (2010-2015)

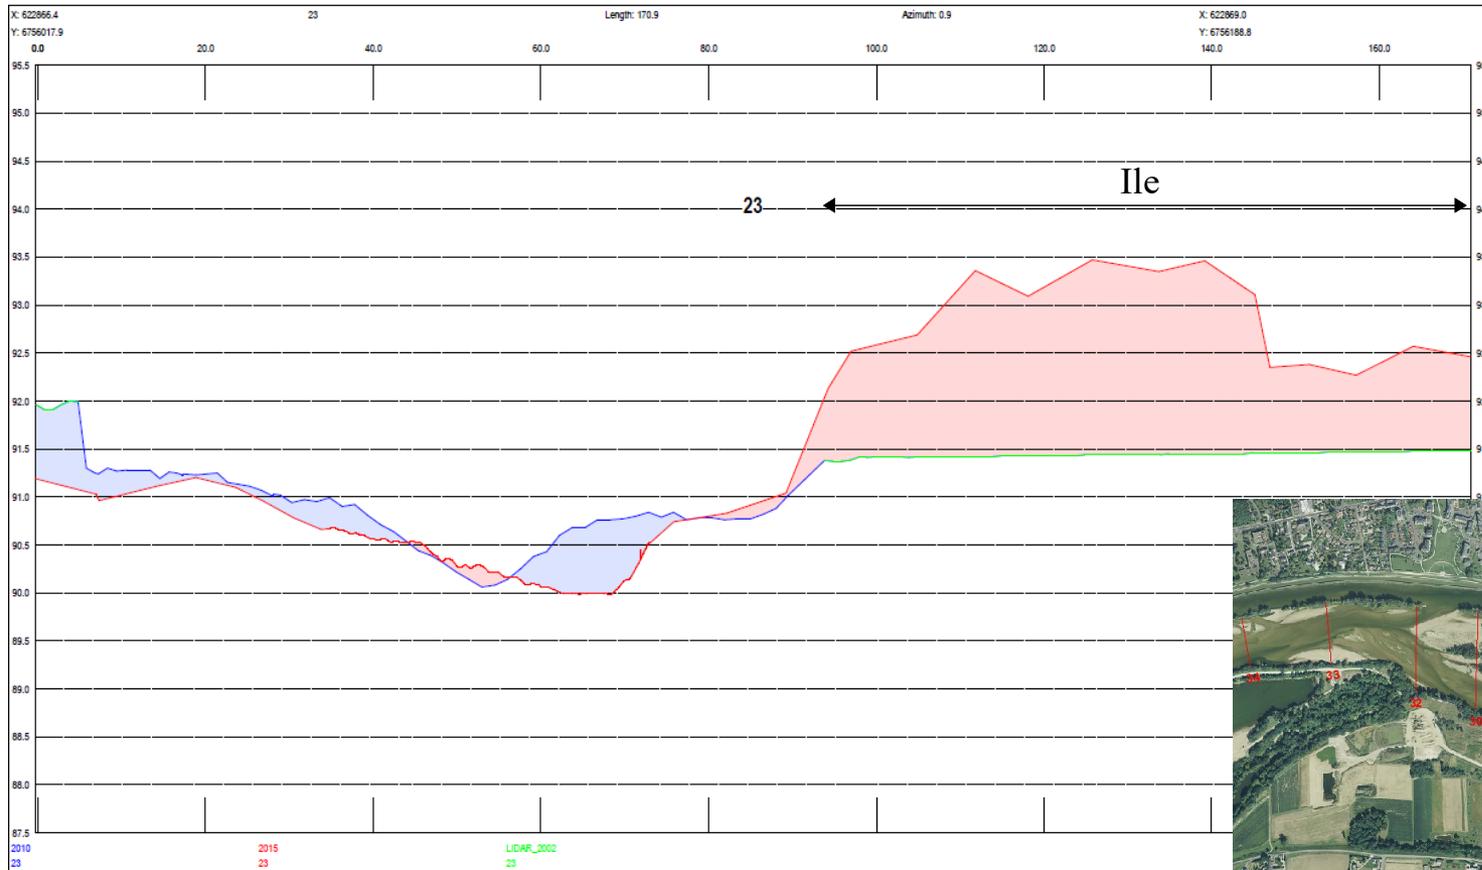
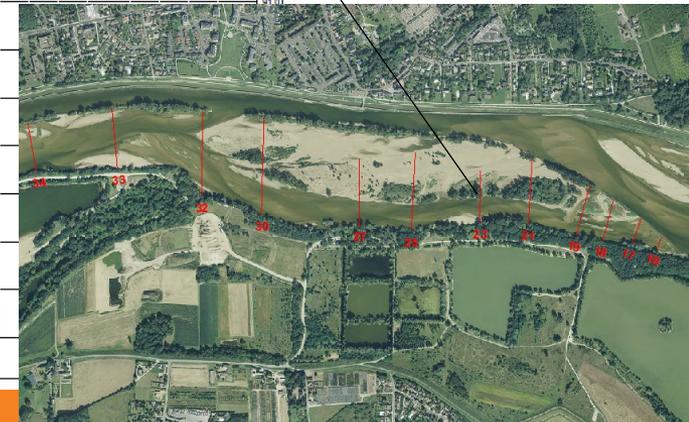
## Evolution de l'île principale (2010-2015)

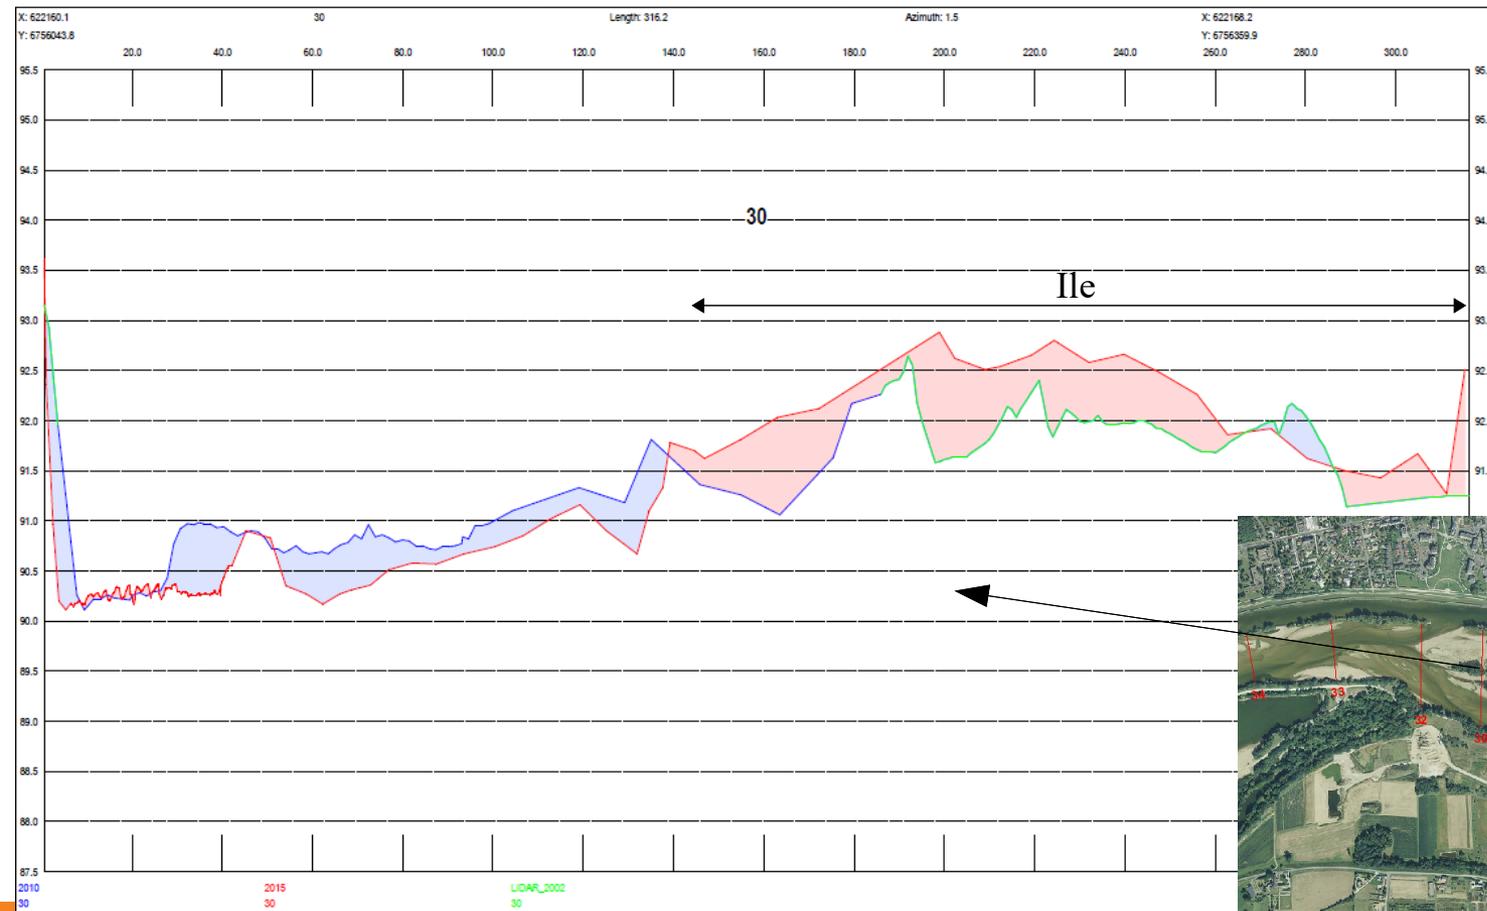
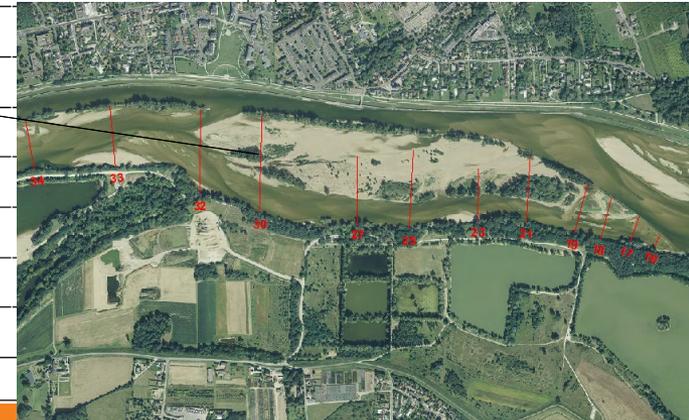
## Evolution de l'île principale (2010-2015)

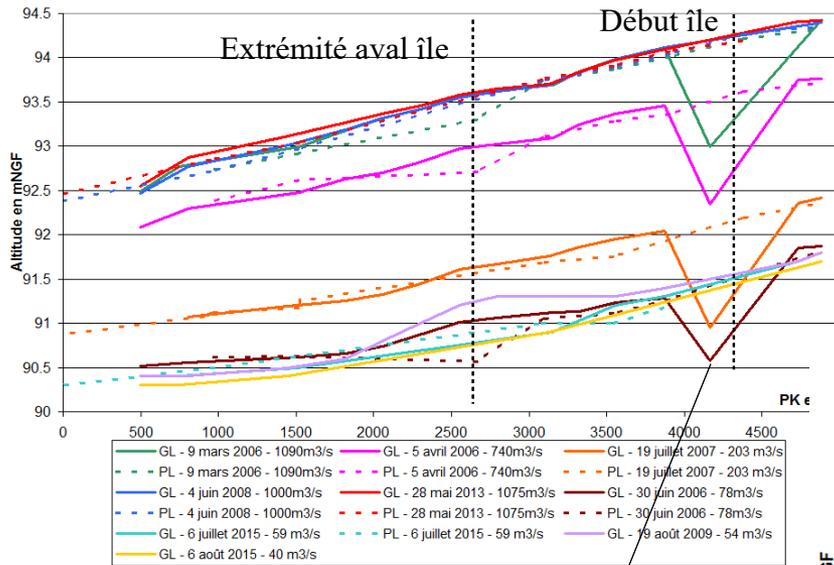
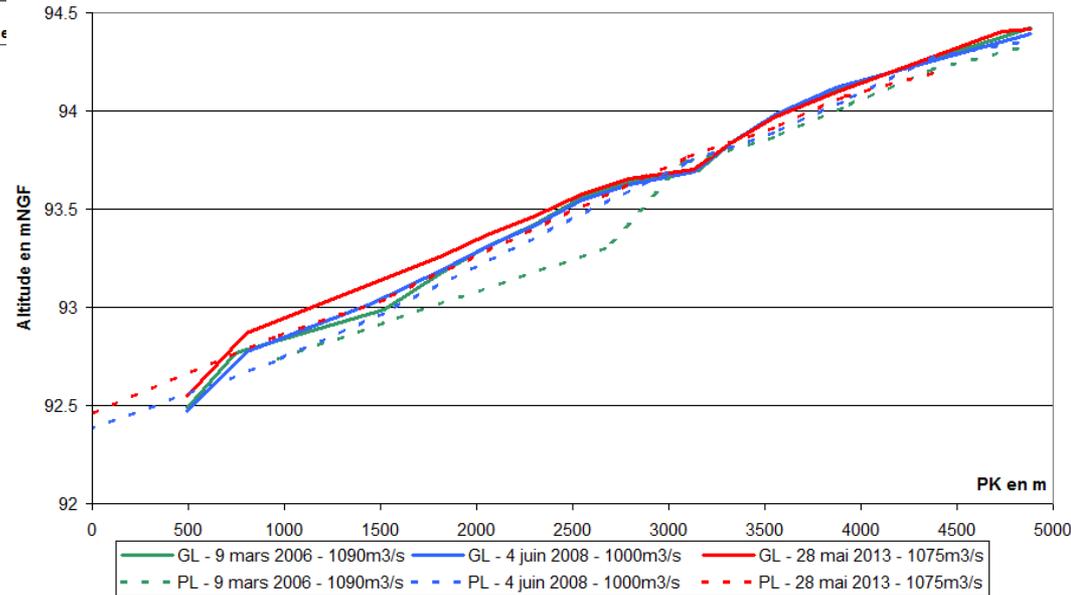
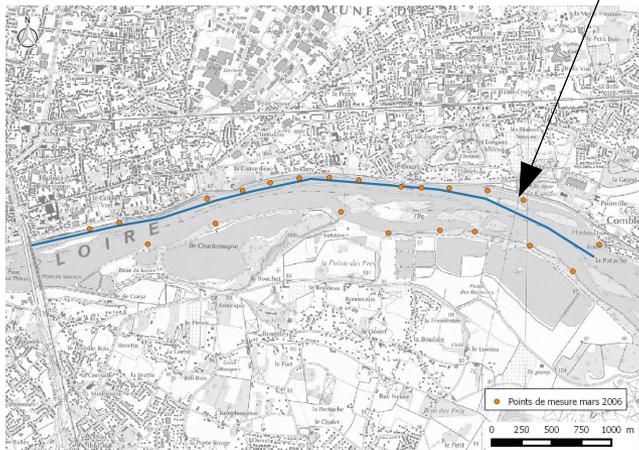
# Analyse des lignes d'eau

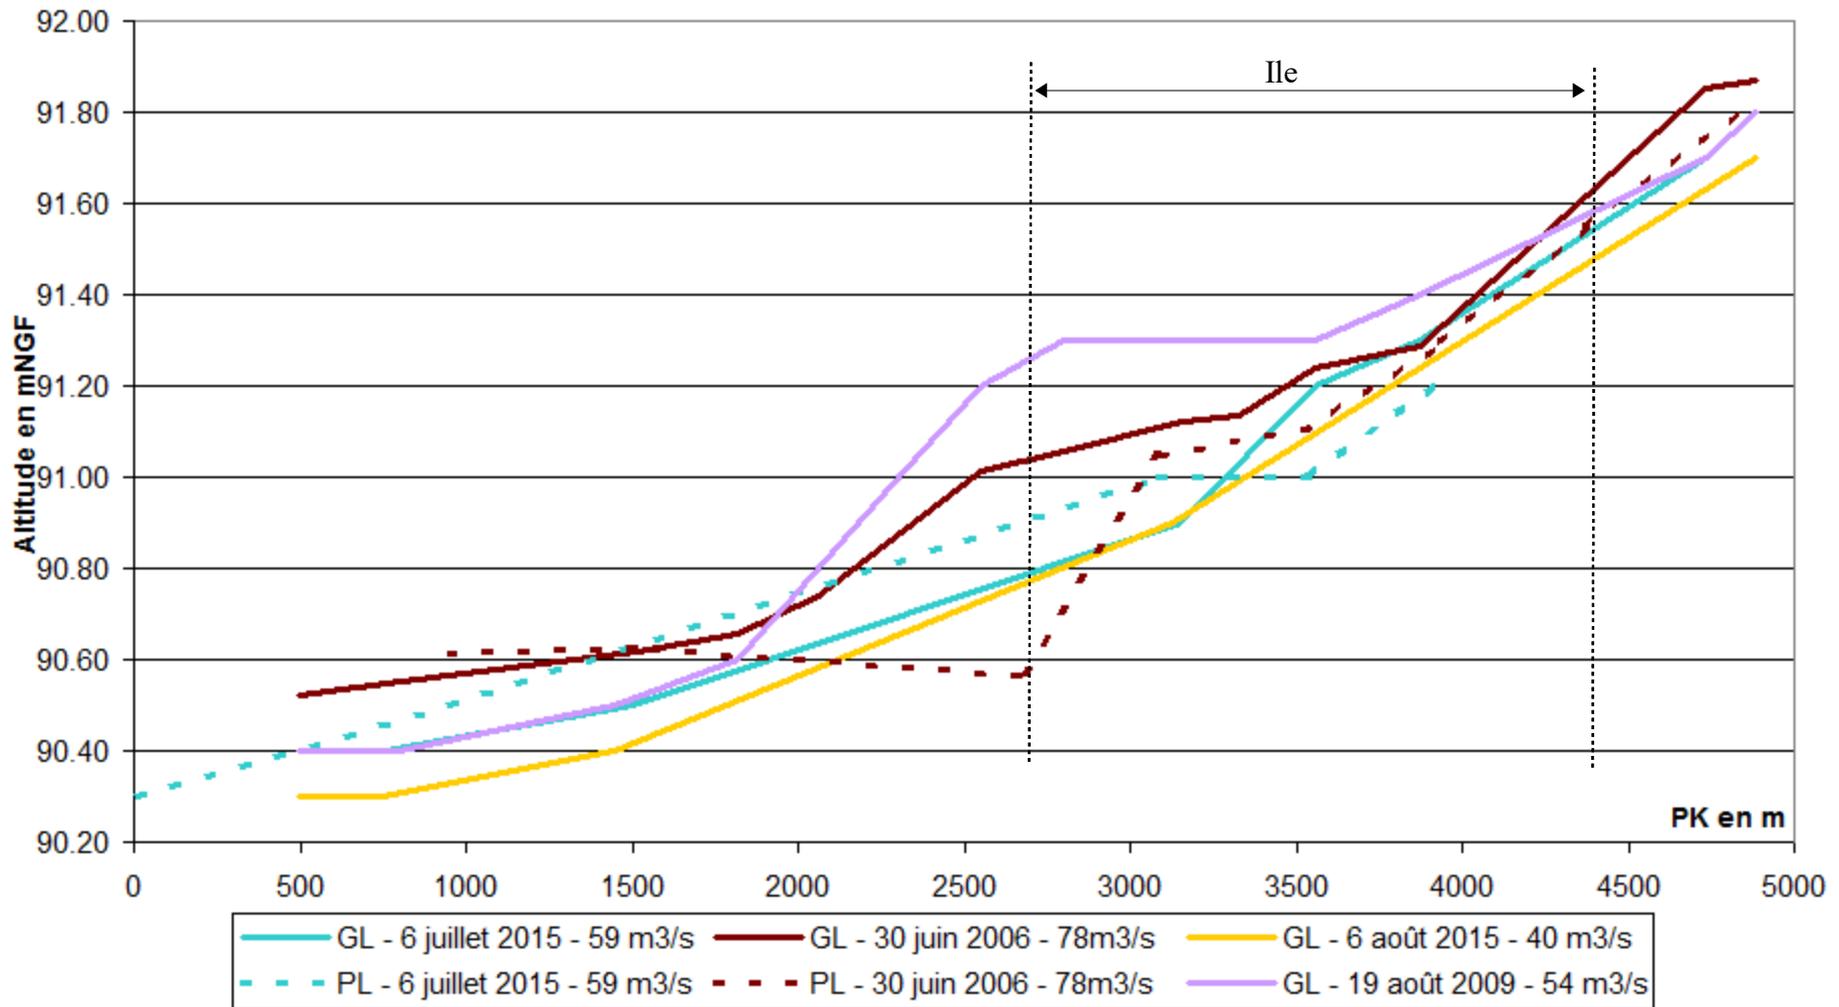
# Analyse des lignes d'eau
