Parc éolien de Greneville-en- Beauce, commune de Greneville-en- Beauce (45)

VSB Énergies nouvelles
Août 2022

**Suivi visuel des rapaces
entre mai et juillet 2022**

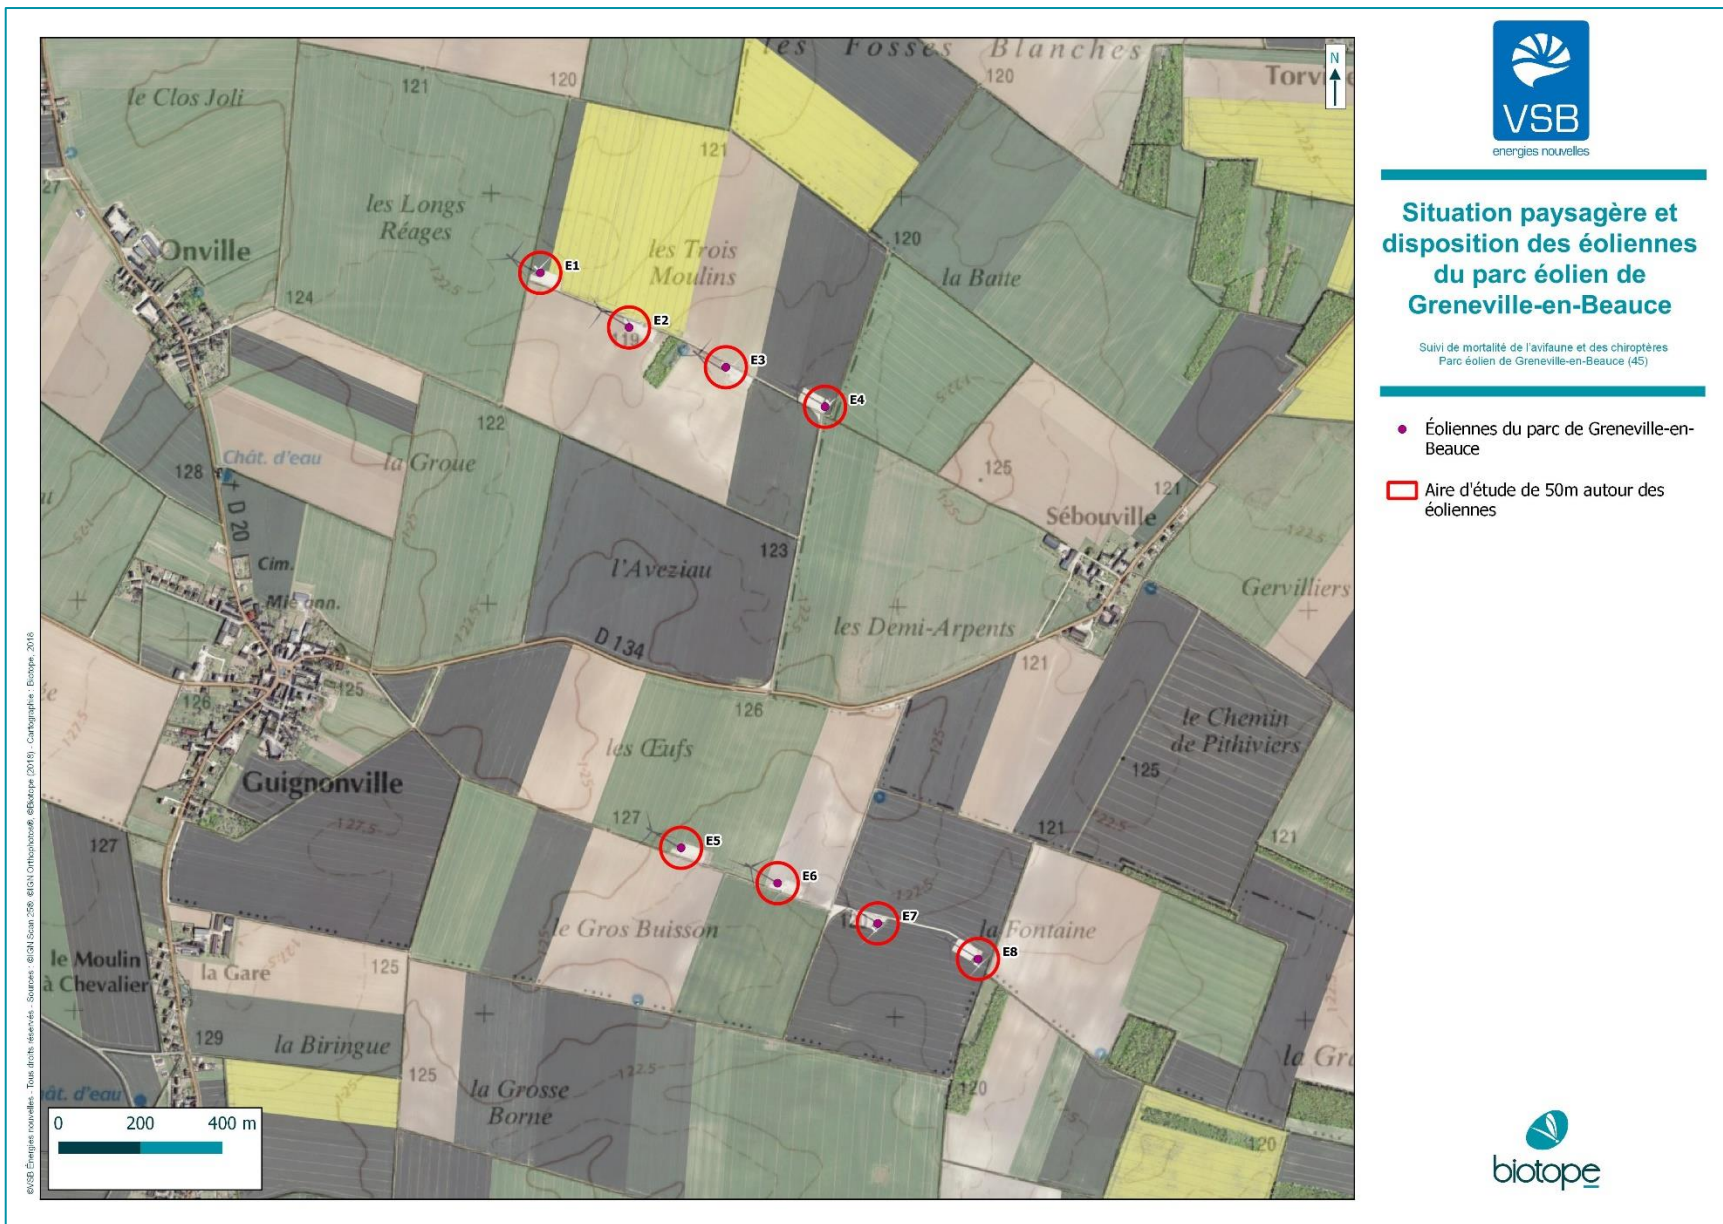
Carte 1 : Situation paysagère et disposition des éoliennes du parc éolien de Greneville-en-Beauce

Le parc de Greneville-en-Beauce se situe au sein d'une zone agricole intensive caractérisée par de grandes cultures céréalières et oléagineuses. On peut toutefois recenser la présence d'une zone de fourrés entre les éoliennes E2 et E3 et d'un bosquet à proximité de l'éolienne E8.

Situation paysagère et disposition des éoliennes du parc éolien de Greneville-en-Beauce

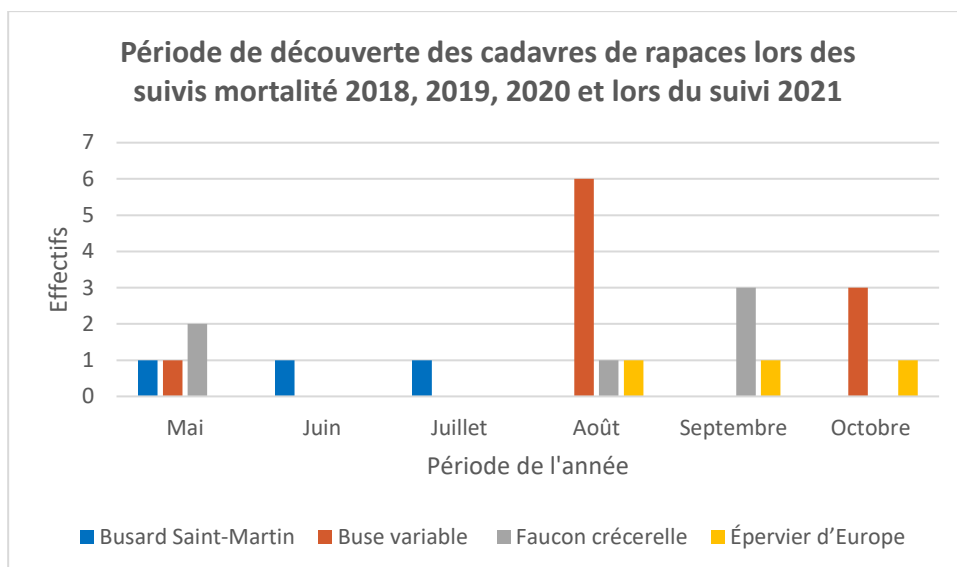
Figure 9 : Période de découverte des cadavres de rapaces lors des suivis mortalité 2018, 2019, 2020 et lors du suivi 2021

On constate qu'en période de reproduction, une espèce est plus particulièrement impactée. Il s'agit du Busard Saint-Martin et plus particulièrement des mâles de cette espèce. Pour les autres espèces, c'est la période août-octobre qui est la plus critique (période de dispersion notamment des jeunes et période migratoire).

- Entre le 17 mai et le 5 juin 2018, puis entre 10 août et le 28 août 2018, puis entre le 17 septembre et le 8 octobre 2018 : 1 Busard Saint-Martin (mâle), 1 Buse variable ;
- Entre le 13 mai et le 8 octobre 2020 : 1 Busard Saint-Martin (mâle), 5 Faucons crécerelles, 1 Buse variable, 1 Épervier d'Europe ;
- Entre le 6 août et le 29 octobre 2020 : 1 Faucon crécerelle, 7 Buses variables, 2 Éperviers d'Europe ;
- Le 6 mai 2021 : 1 Busard Saint-Martin (mâle).
