Assistance à l'élaboration du plan d'aménagement des itinéraires cyclotouristiques

Définition des travaux nécessaires sur les berges du canal du Berry

Le présent rapport a pour but de présenter les réparations nécessaires sur les berges du canal du Berry avant l'implantation de la piste cyclable.

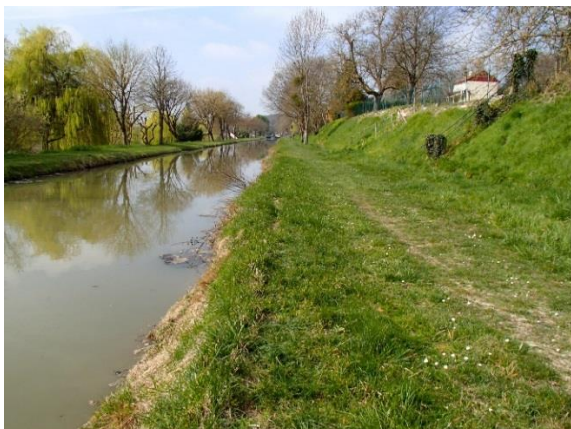
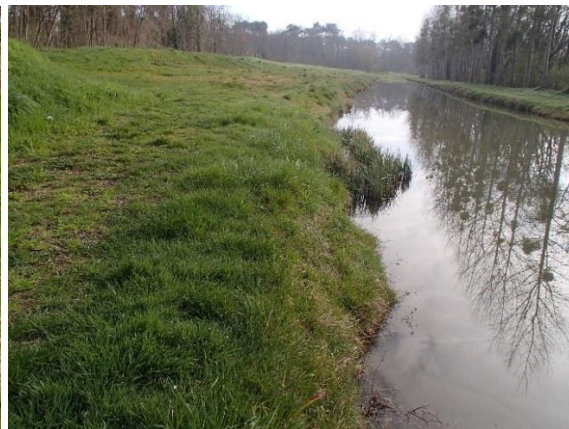
Figure 1 : Exemples de berges naturelles érodées à restaurer avec du génie végétal

Les aménagements de berges via des techniques végétales sont à privilégier sur des berges érodées qui sont suffisamment larges pour accueillir la piste cyclable et laisser une marge de sécurité entre la piste et la berge.

Chatillon-sur-Cher

Selles-sur-Cher

Nous préconisons ici du génie végétal sans plant d'arbres. En effet, vu que l'on se trouve sur des digues, il ne faut pas planter des arbres ou arbustes. On préconise donc la mise en place de fascinage avec des boudins d'hélophytes fixés par des pieux (morts).

Cet aménagement permet de stabiliser et végétaliser le milieu et haut de berge tout en présentant une bonne résistance face aux contraintes hydrauliques. Il faut compter environ 3 ans après la pause de l'aménagement pour atteindre la stabilisation maximale de la berge.

En cas de besoin, et notamment si la berge est trop érodée (perte de matériaux) et/ou si la digue est perchée, un engraissement de la berge sera nécessaire avant la mise en place de la fascine.

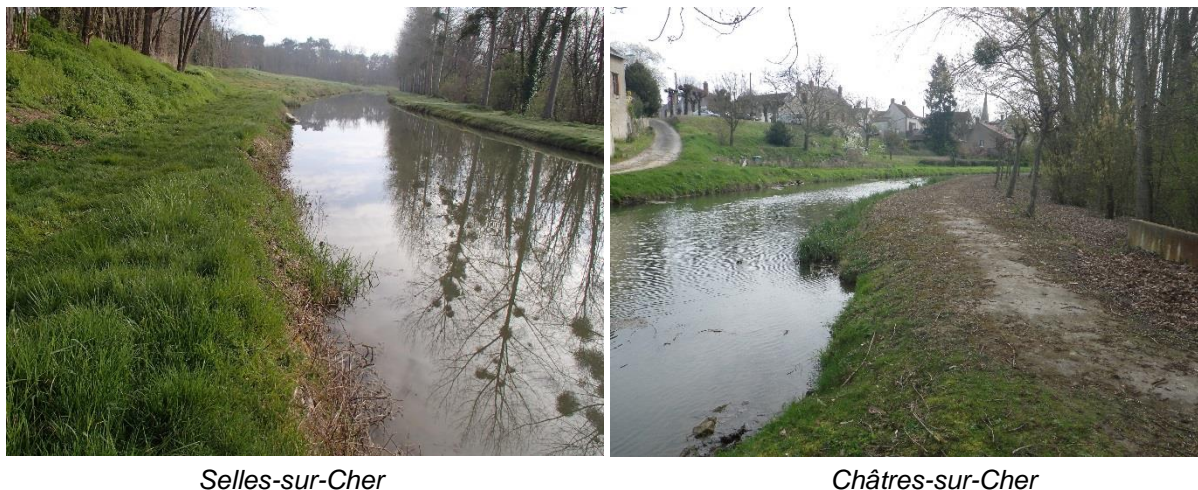
Figure 3 : Berges érodées à protéger avec de l'enrochement

Les aménagements de berges via de l'enrochement libre sont préconisés sur des berges érodées peu pentues et peu larges. Seuls deux secteurs sont concernés. Le secteur à Châtres-sur-Cher présente de vieux perrés sur la partie immergée de la berge. Les enrochements viendront renforcer ces aménagements jusqu'en haut de berge.

Un géotextile sera installé sous les enrochements.

Nos estimations financière ont été réalisées en considérant 0.5 m d'épaisseur d'enrochement.

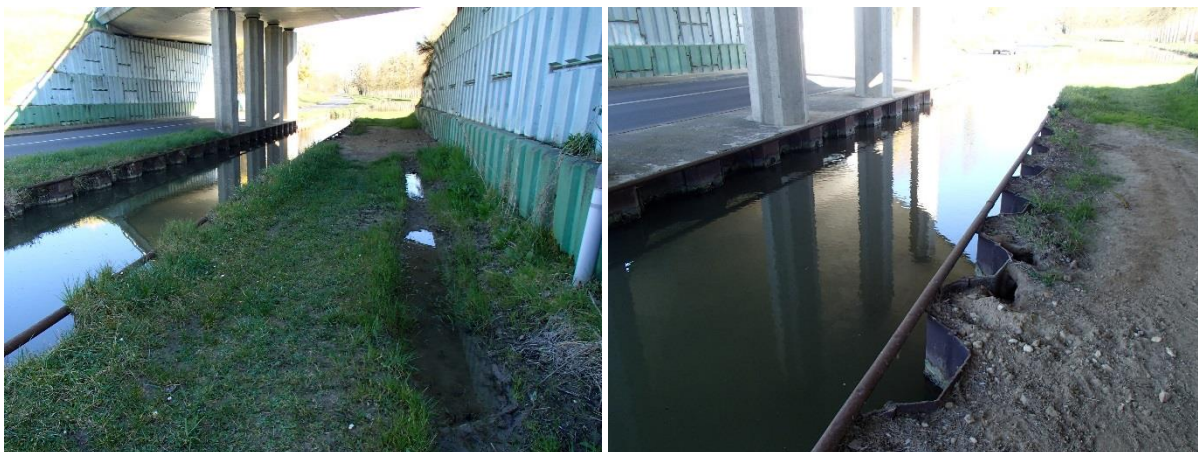
Figure 5 : Berges érodées à réparer à Noyers-sur-Cher

La mise en place de palplanches sur les berges est préconisée sur des berges érodées très pentues et peu larges. Seul un secteur est concerné, à Noyers-sur-Cher. Sur ce secteur des palplanches sont déjà présentes. Un diagnostic complémentaire des palplanches permettra de juger de leur état et confirmera ou non les travaux chiffrés dans la présente étude :

- fonçage d'un nouveau rideau de palplanches ;
- arrachement des palplanches en place ;
- engraissement à l'arrière du nouveau rideau.

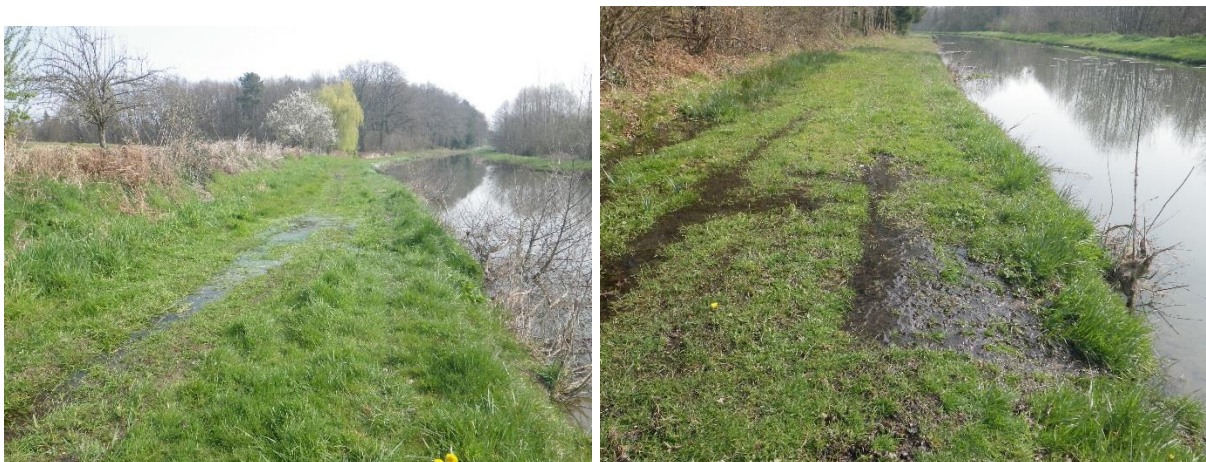
Figure 6 : Eau stagnant en crête

A Villefranche-sur-Cher, sur plusieurs endroits, de l'eau stagne sur la crête des berges, créant à terme une zone humide et pouvant fragiliser la digue du canal. Des érosions sont déjà visibles.

Nous proposons sur ces secteurs la mise en place d'un fossé drainant au niveau du parement aval de la digue ainsi qu'un drain traversant la digue pour évacuation dans le canal.

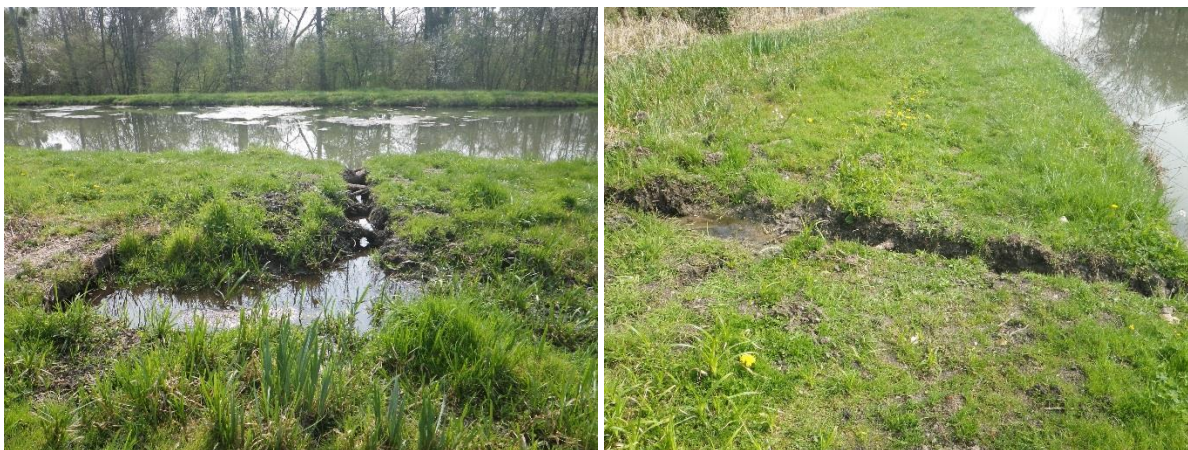
Figure 7 : Exemples de tranchées réalisées en crête

De plus, sur certains secteurs des aménagements ont été réalisés pour évacuer l'eau de ruissellement vers le canal : des tranchées dans la crête. Ces tranchées ne sont pas appropriées pour une bonne stabilité de la digue.

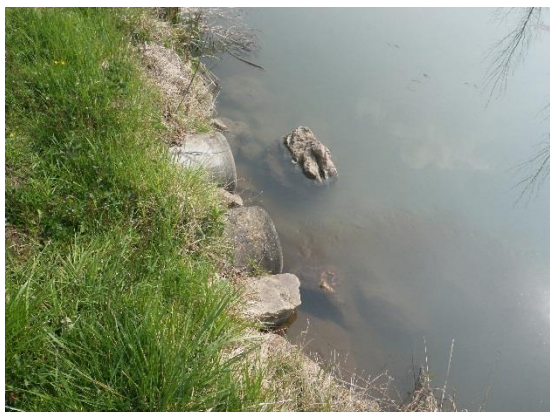
Figure 9 : Conduite déjà installée

Par ailleurs, des canalisations d'évacuation des écoulements ont été observées sur ce secteur.
