Figure 2 : Projet avec la suppression de l'étang amont et la création du bras de contournement en rive droite

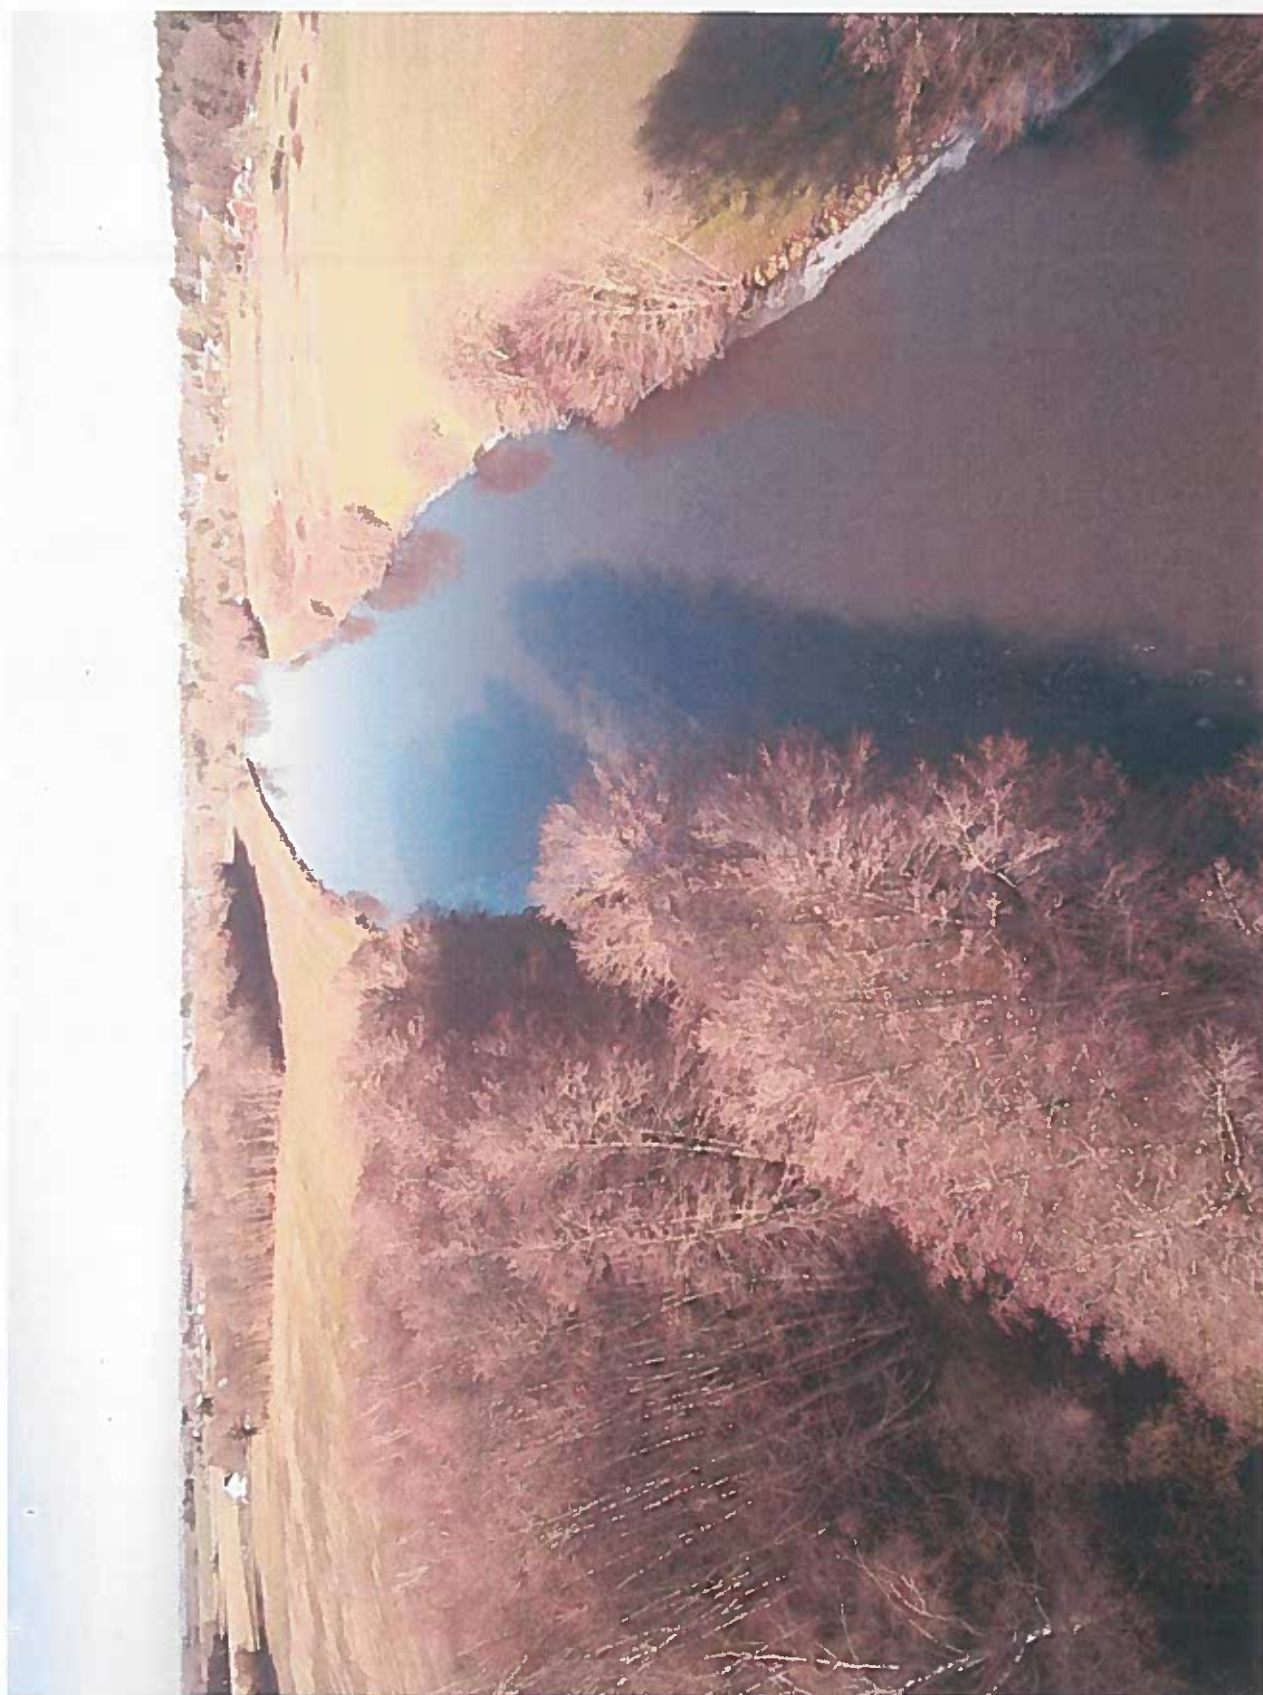
Figure 3 : Etang amont avant vidange (Janvier 2017)

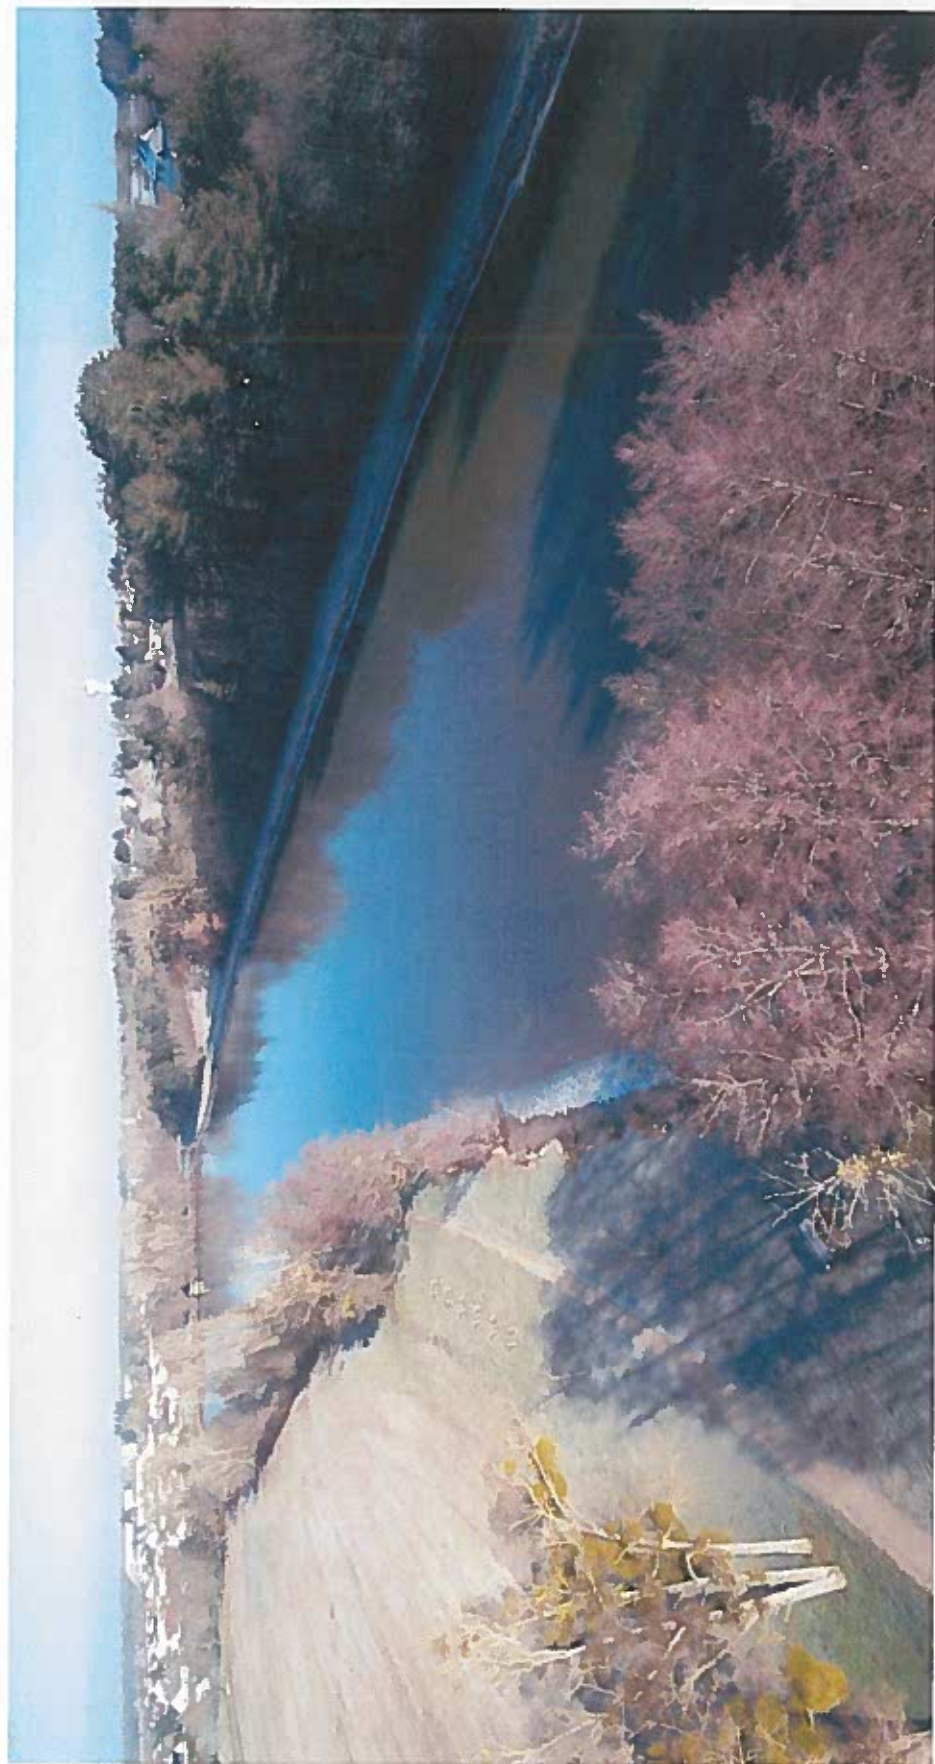
Figure 4 : Etang Aval avant vidange (Janvier 2017)

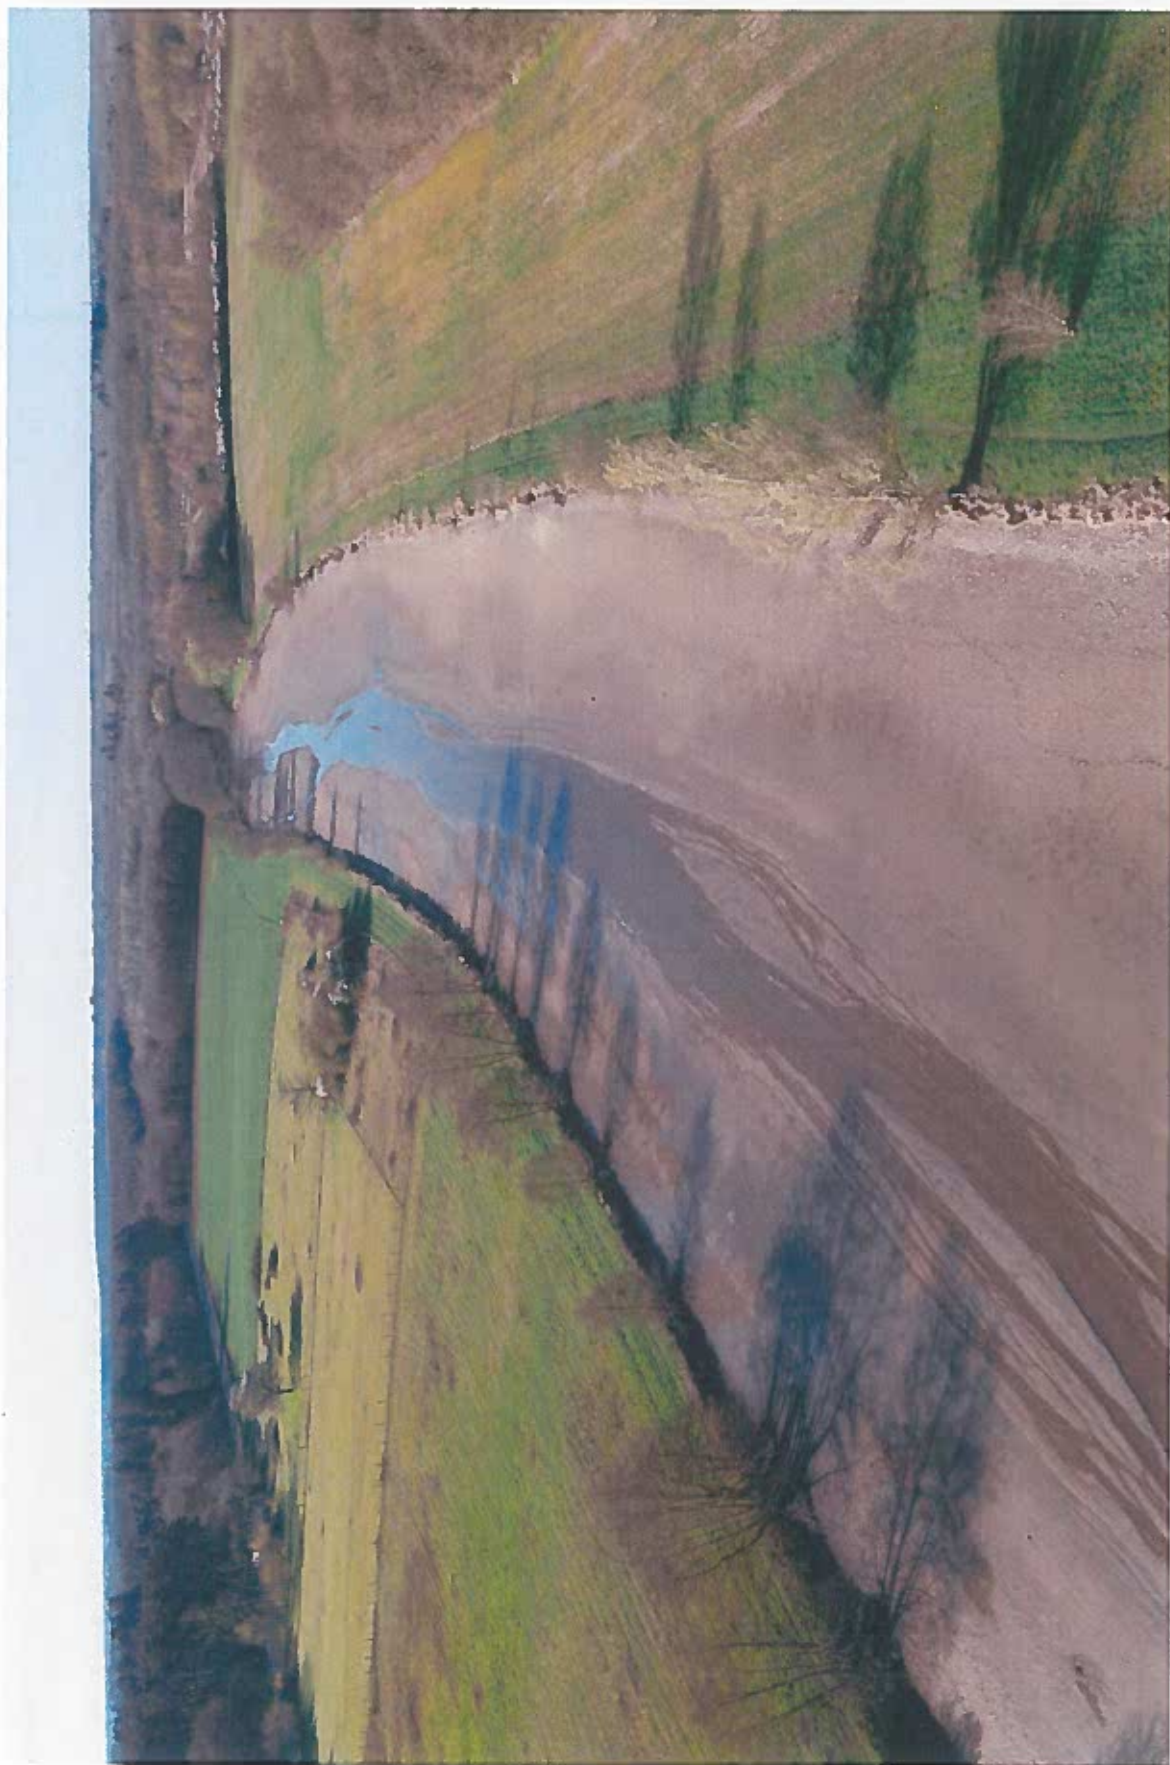
Figure 5 : Etang amont après vidange (Mars 2017)

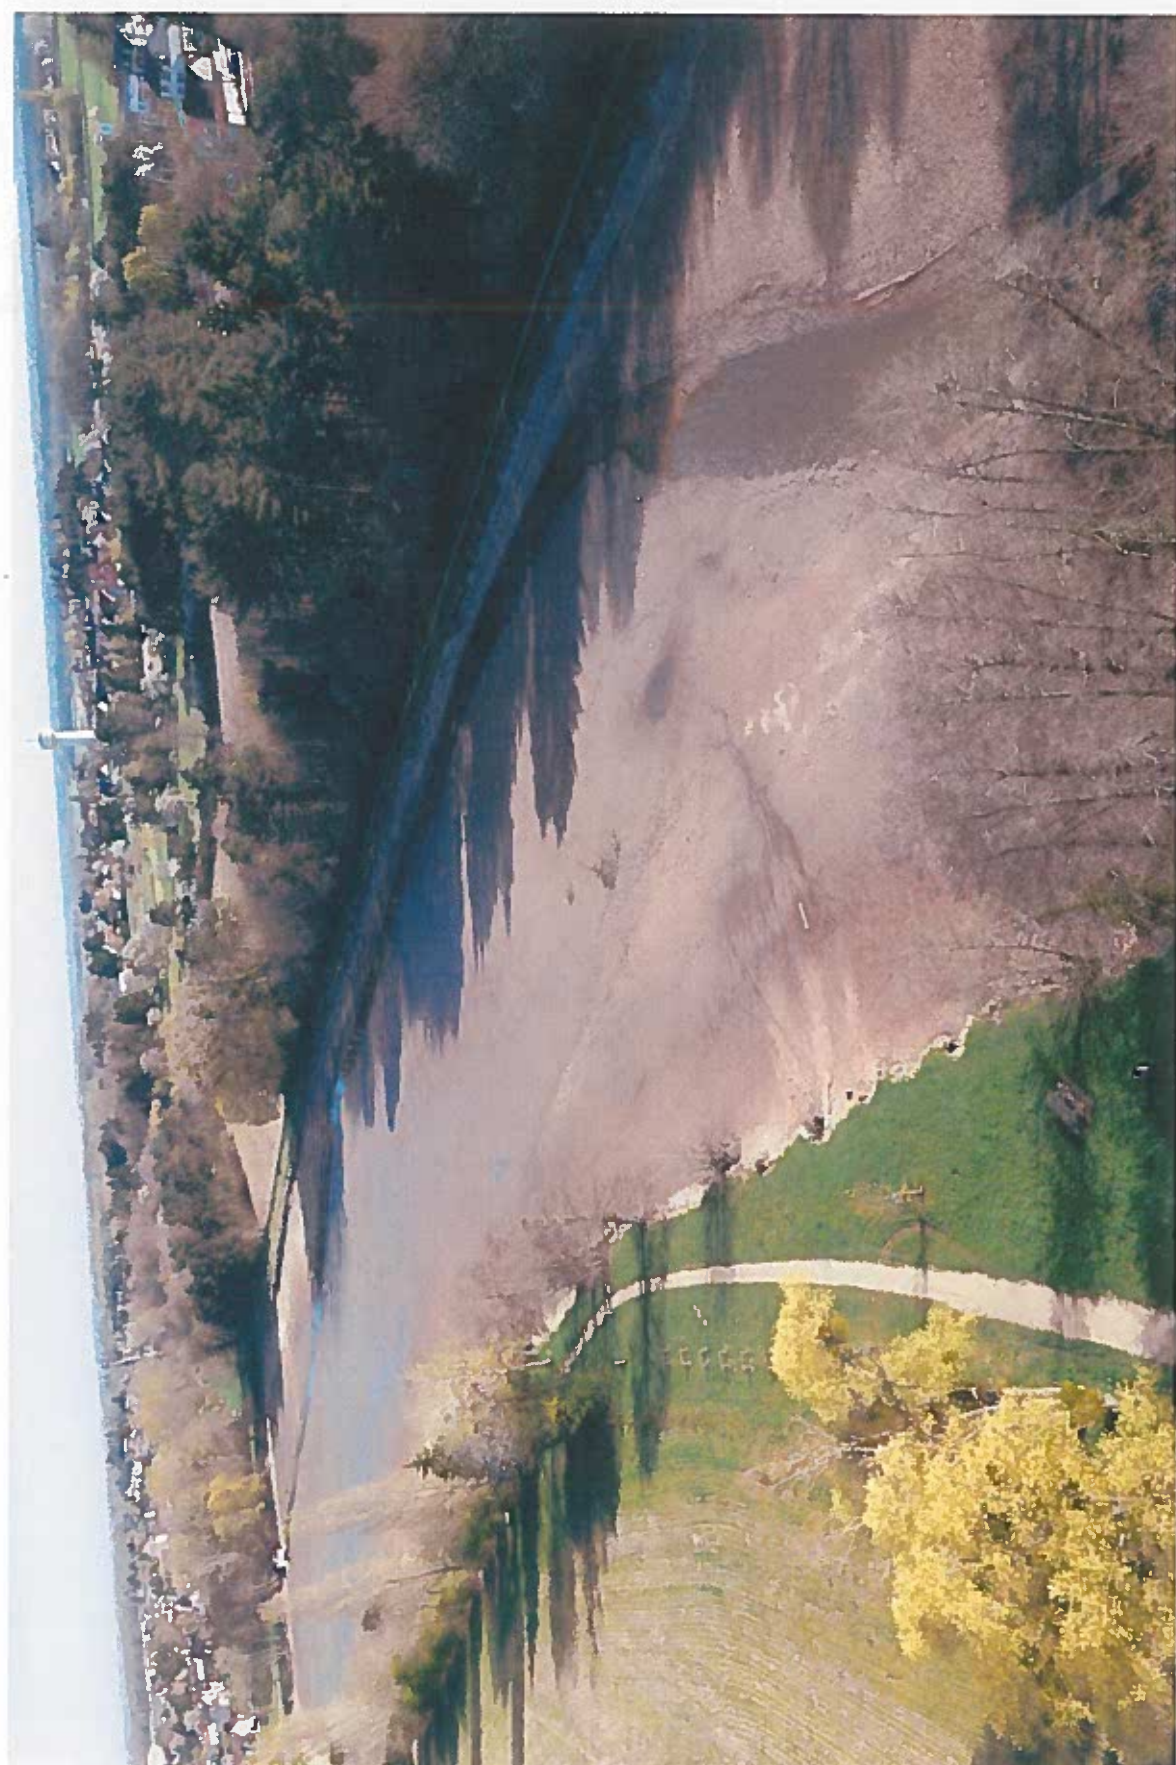
Figure 6 : Etang aval après vidange (Mars 2017)

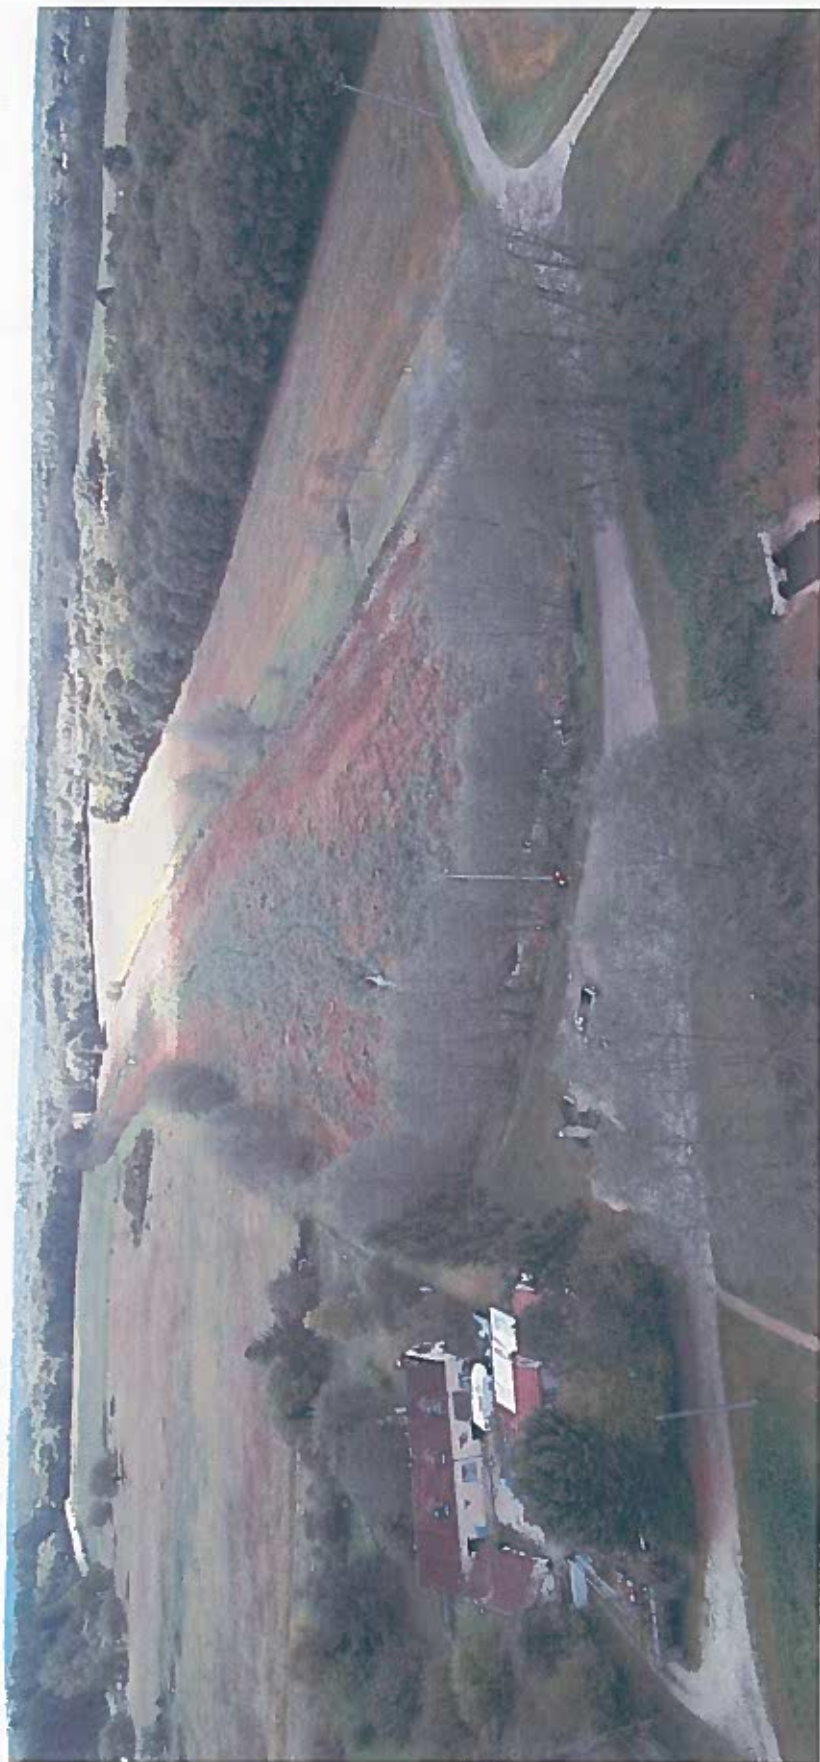
Figure 7 : Etang amont réhabilité en zone humide dans le projet (septembre 2017)

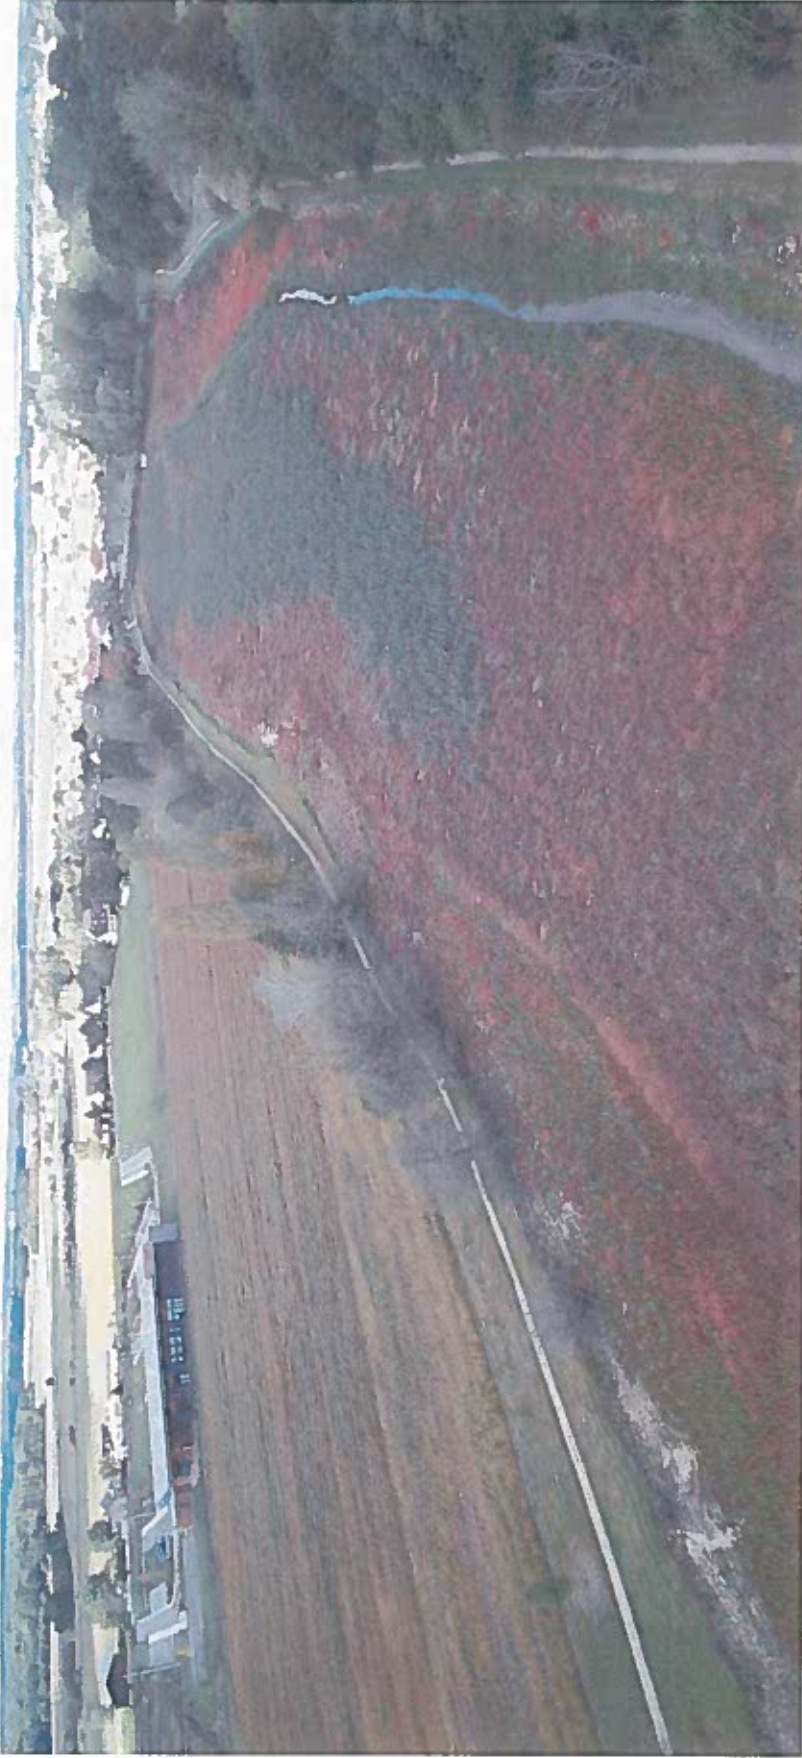
Figure 8 : Etang Aval avec création d'un bras de contournement et maintien d'un étang pour usage actuel dans le cadre du projet (Septembre 2017)

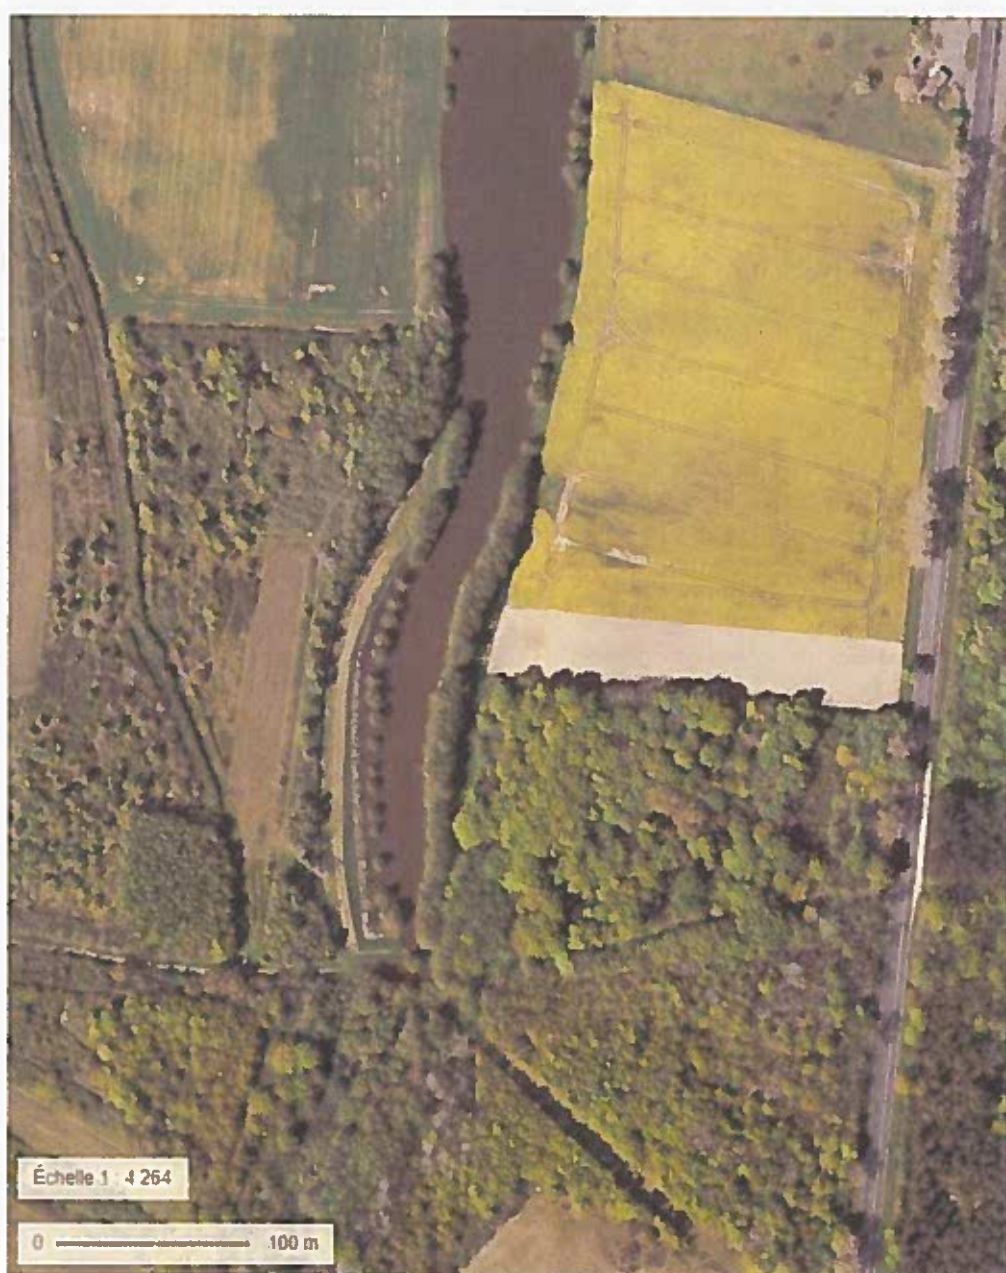
Figure 1 : étang amont réhabilité en zone humide et zone d'expansion des crues (source géoportail)

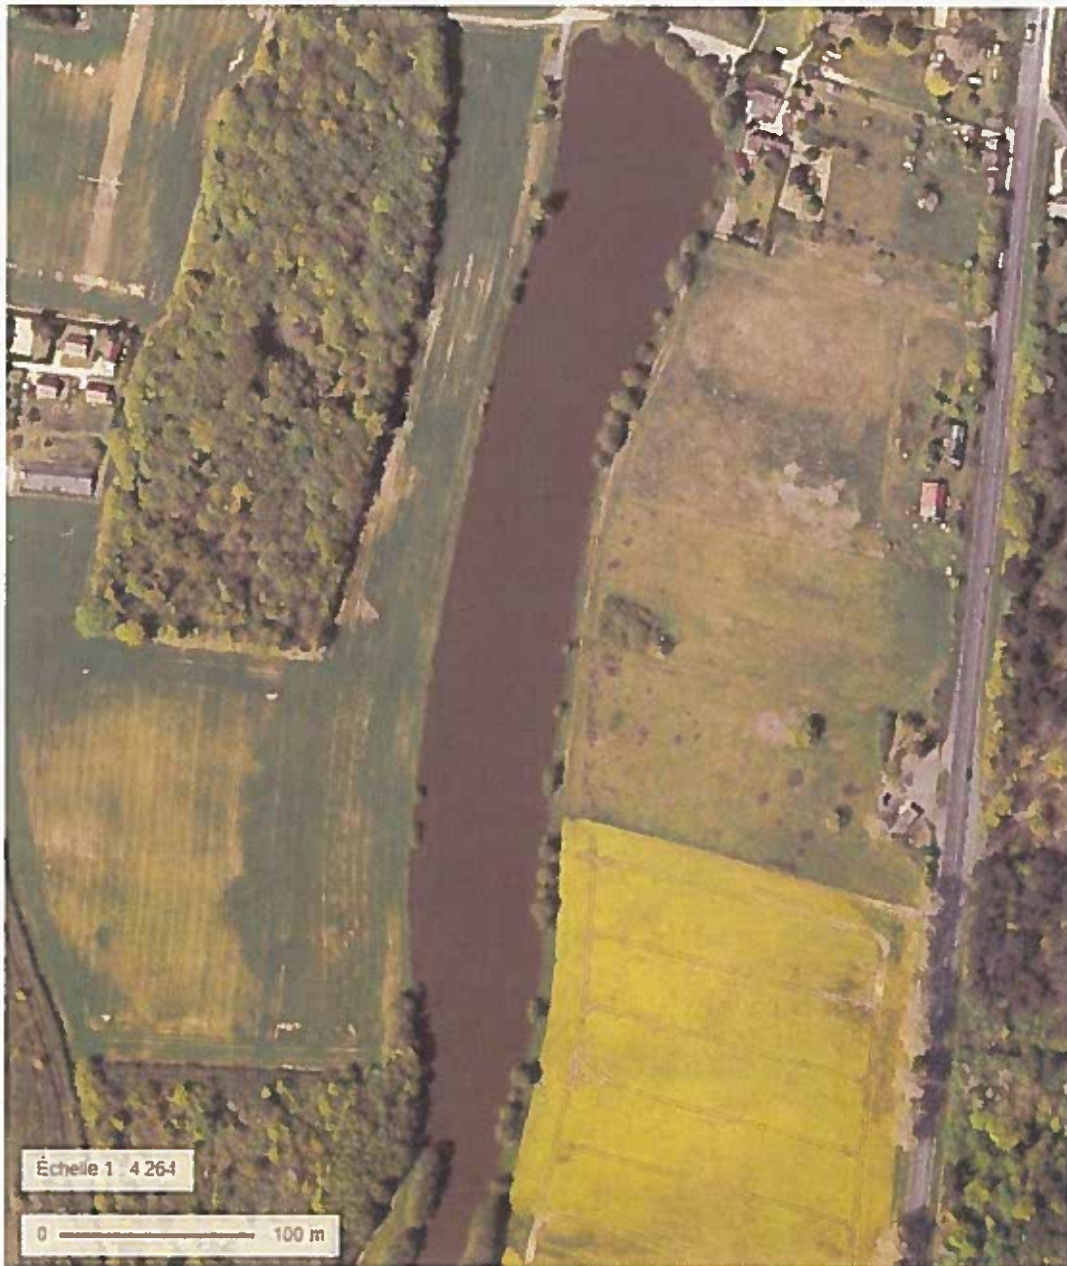
Figure 2 : suite étang amont réhabilité en zone humide et zone d'expansion des crues (source géoportail)

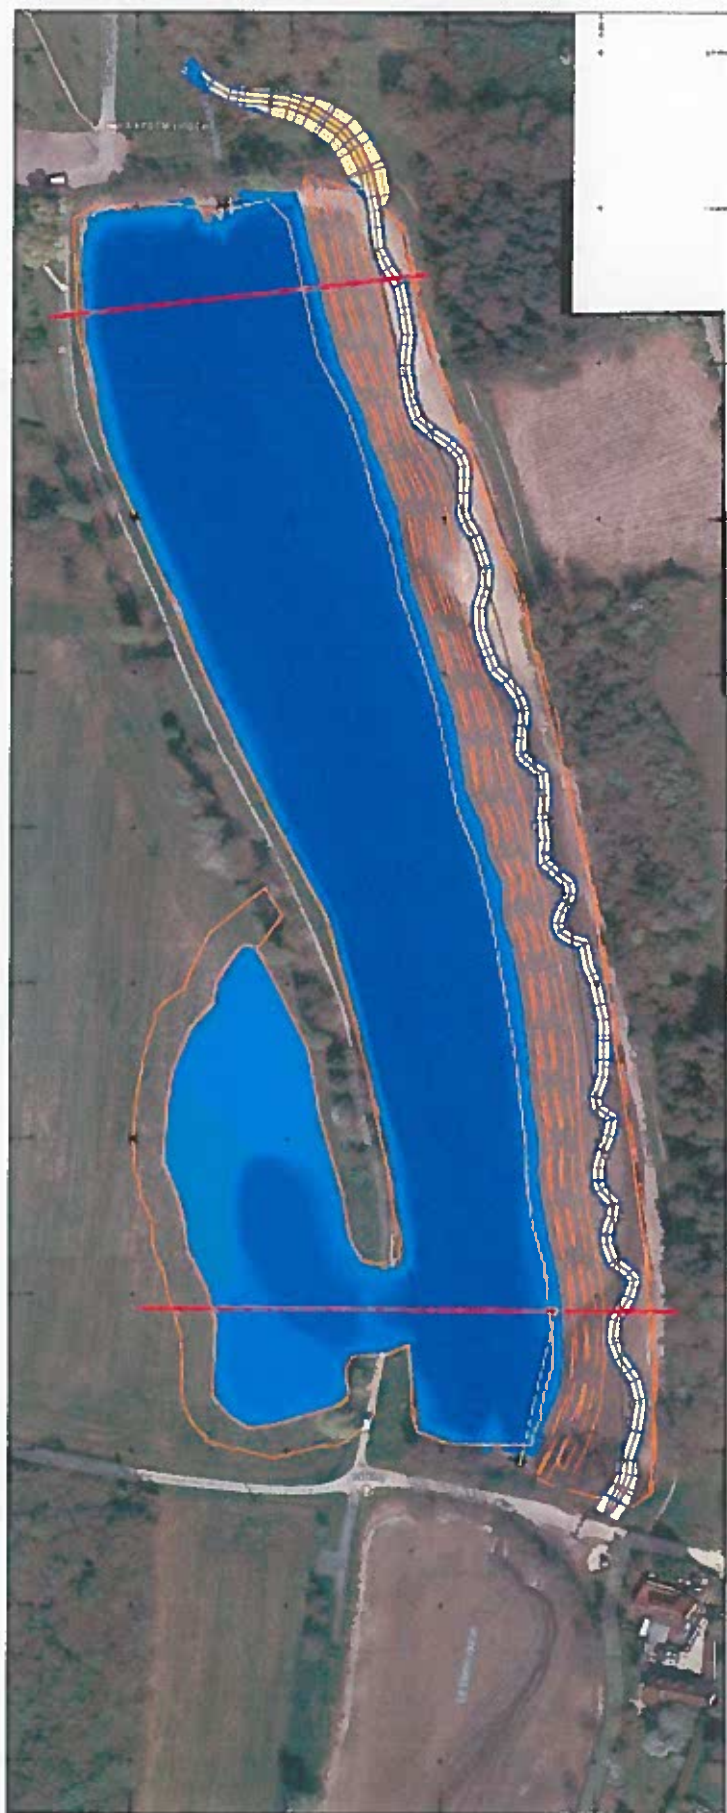
Figure 6 : Représentation du projet après travaux

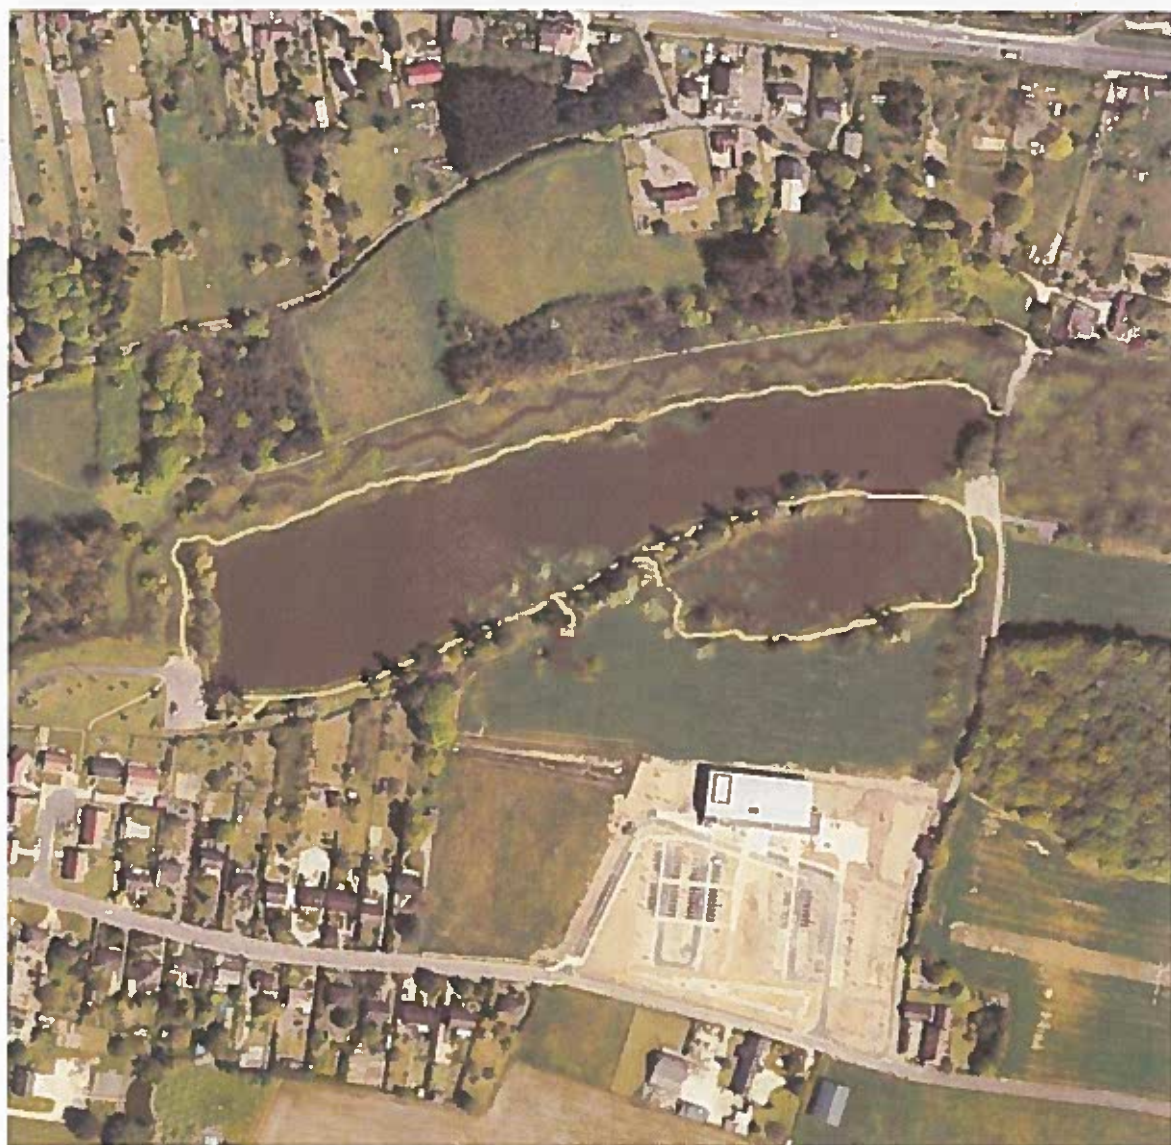
Figure 7 : Photomontage du projet de contournement de l'étang oval et agrandissement du plan d'eau

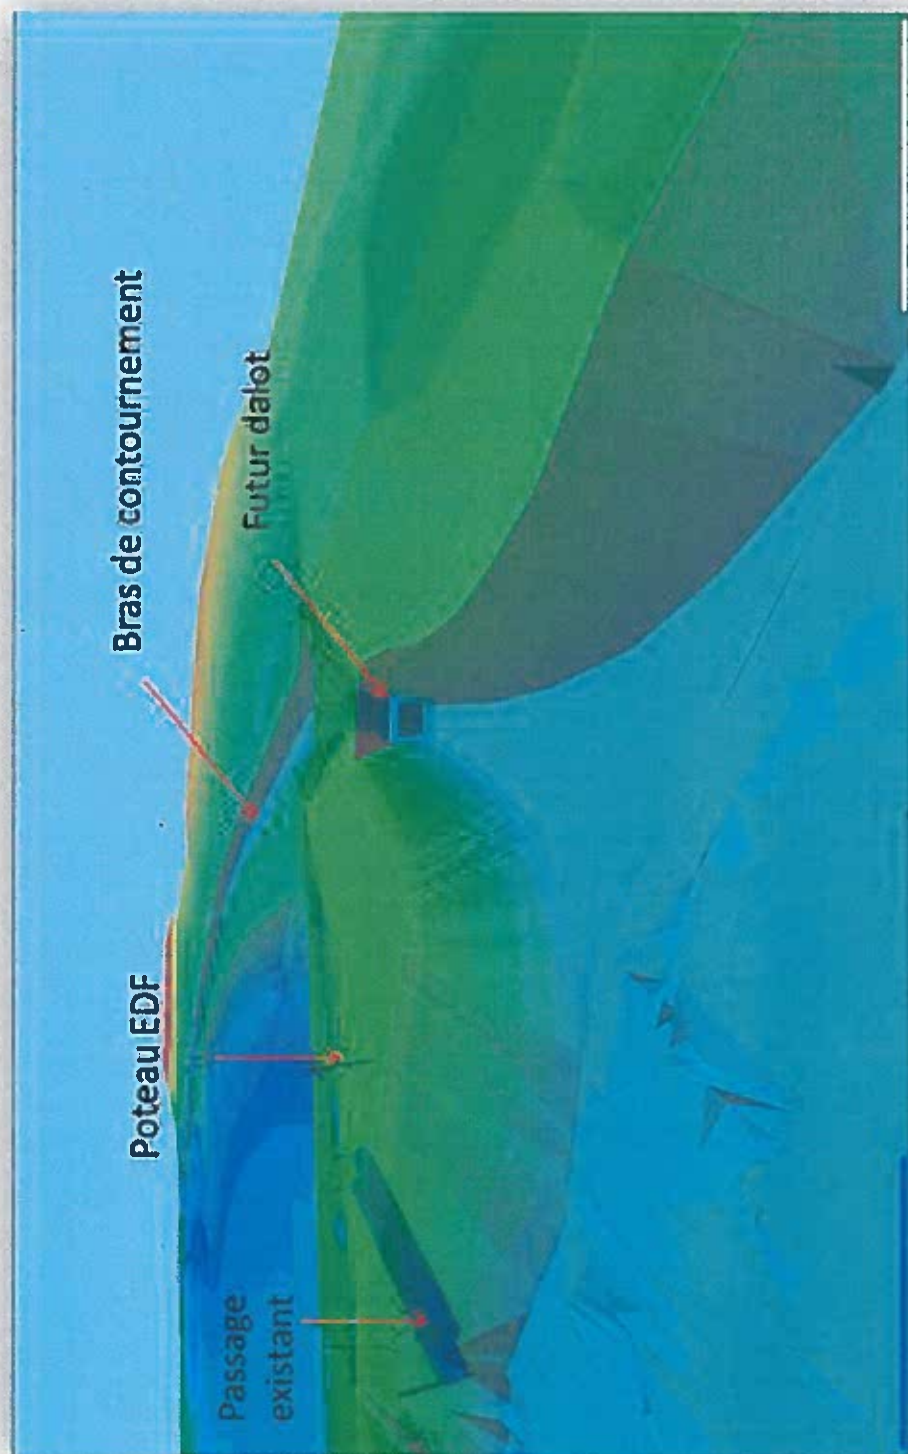
Figure 8 : Vue du Dalot permettant la continuité écologique du Vernisson
