Forage "Couture"  
sur la commune d'Azay-le-  
Rideau (37)

## Étude d'impact Examen au cas par cas

Instauration des périmètres de protection du forage "Couture"  
Commune d'Azay-le-Rideau (37)

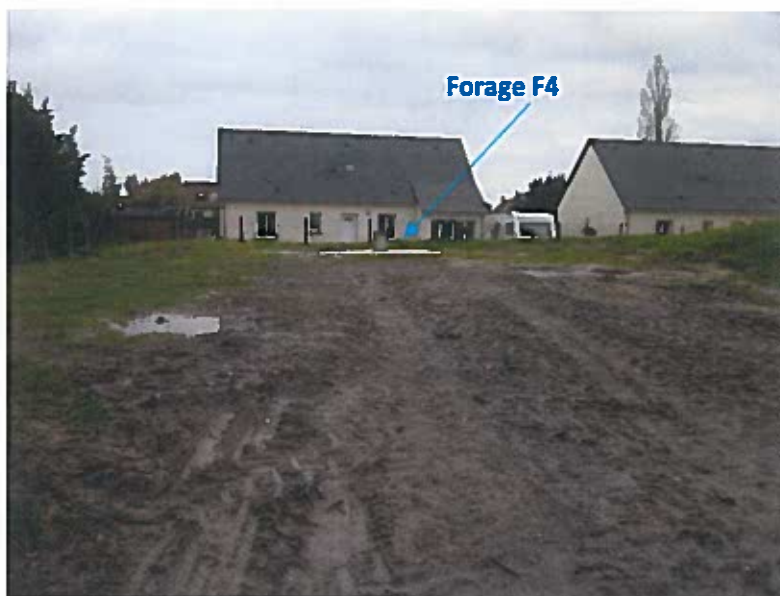
Figure 4 : Forage "Couture" lors de sa réalisation (18 octobre 2013)

Le site de captage est maintenu fermé à clé par une clôture et un portail.

L'aménagement de la tête de forage et son équipement seront réalisés à l'issue de la procédure de DUP.

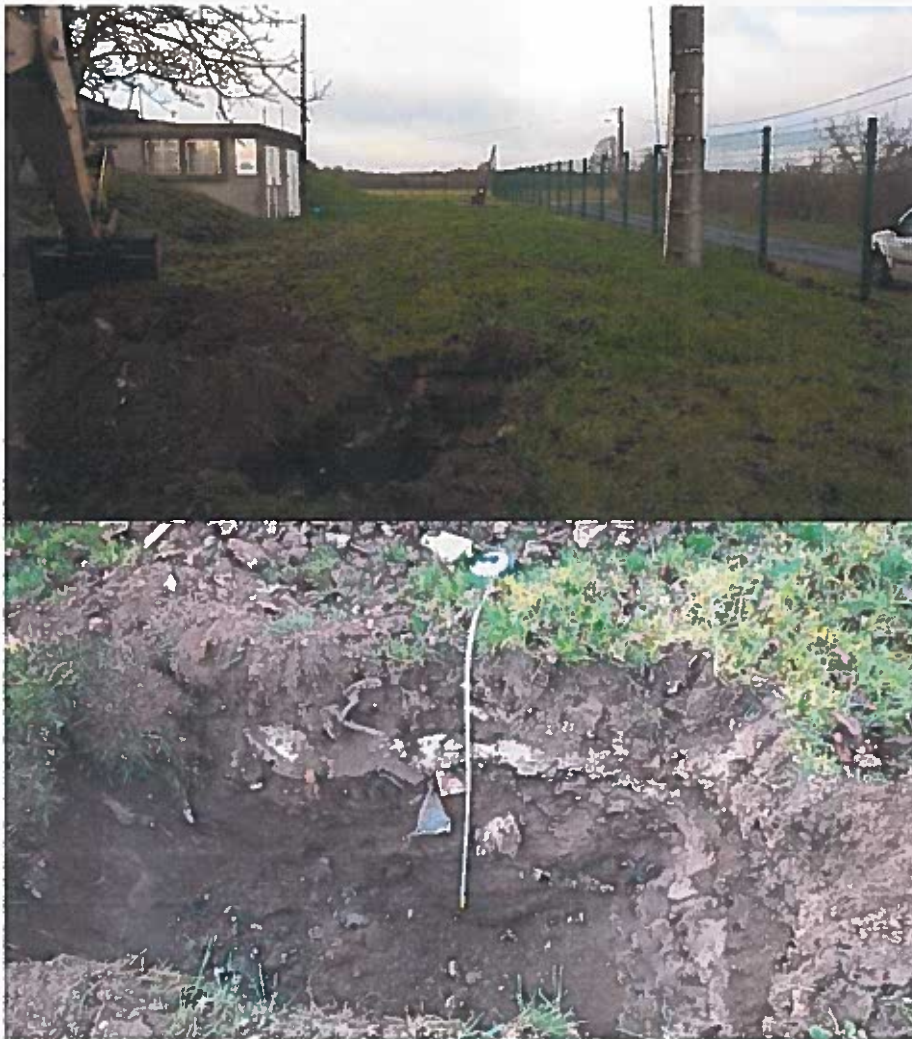
Sondage n° 1 :

Ces sondages ont été effectués le 10 janvier 2017. Ils ont mis évidence une couche de déchets localisée dans le premier mètre de terrain.

Ces déchets d'origine ménagère apparaissent inertes.

Sondage n°1 – Implantation et sondage à la pelle mécanique (10/01/2017)

*"Le compte rendu de deux sondages à la pelle mécanique confirme l'existence d'un dépôt de gravats et déchets probablement étalé lors de terrassement pour la construction des réservoirs (années 70 ?). L'épaisseur de la couche de déchets est très faible et reste dans le premier mètre de sol. La nature des déchets est visiblement inerte. Leur présence (au-dessus d'un niveau argileux) ne semble donc pas présenter un risque important pour le forage."*

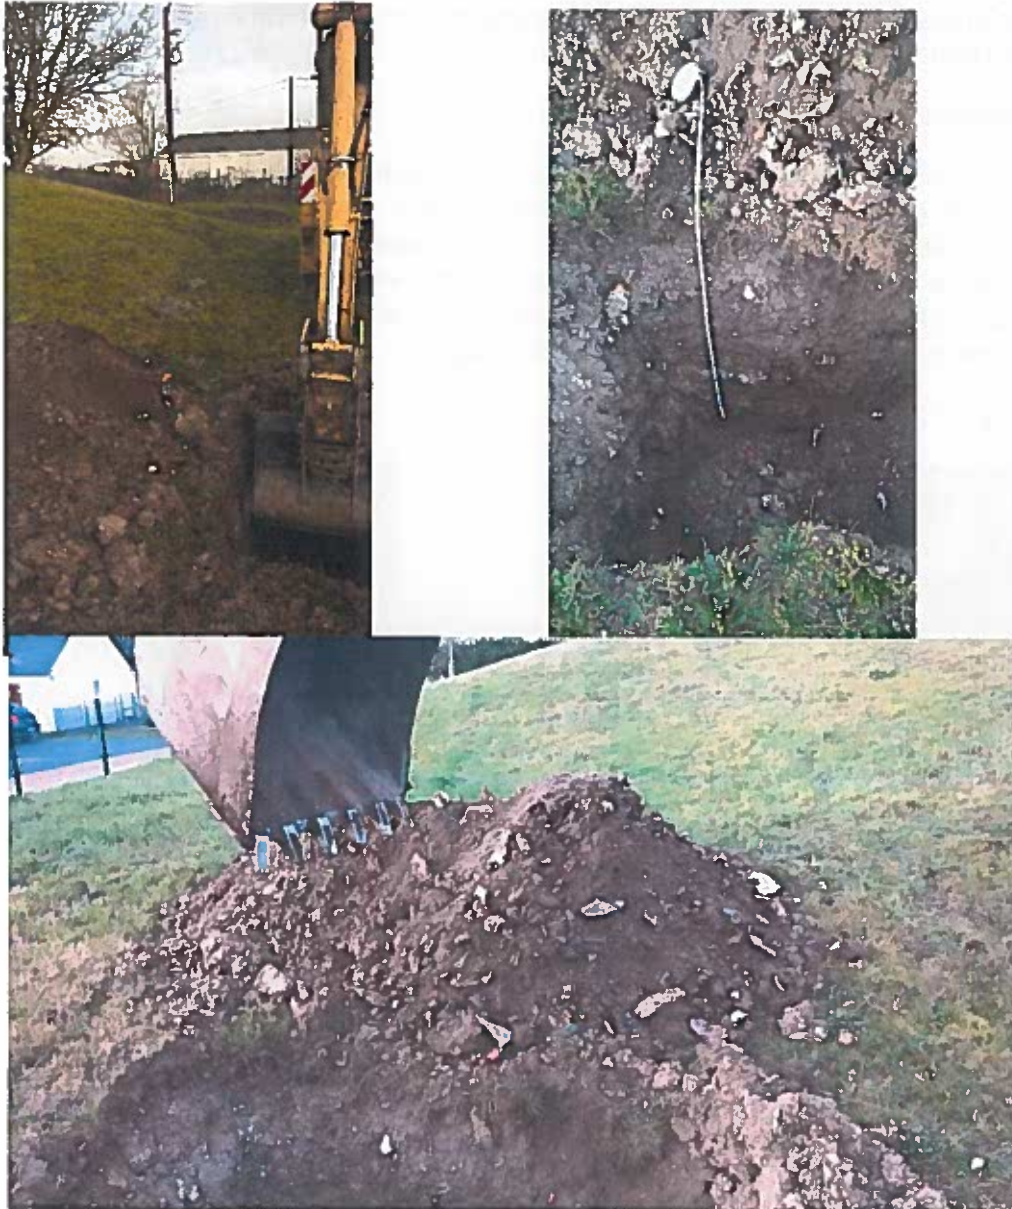
Sondage n° 2 :

Sondage n°2 – Implantation et sondage à la pelle mécanique (10/01/2017)

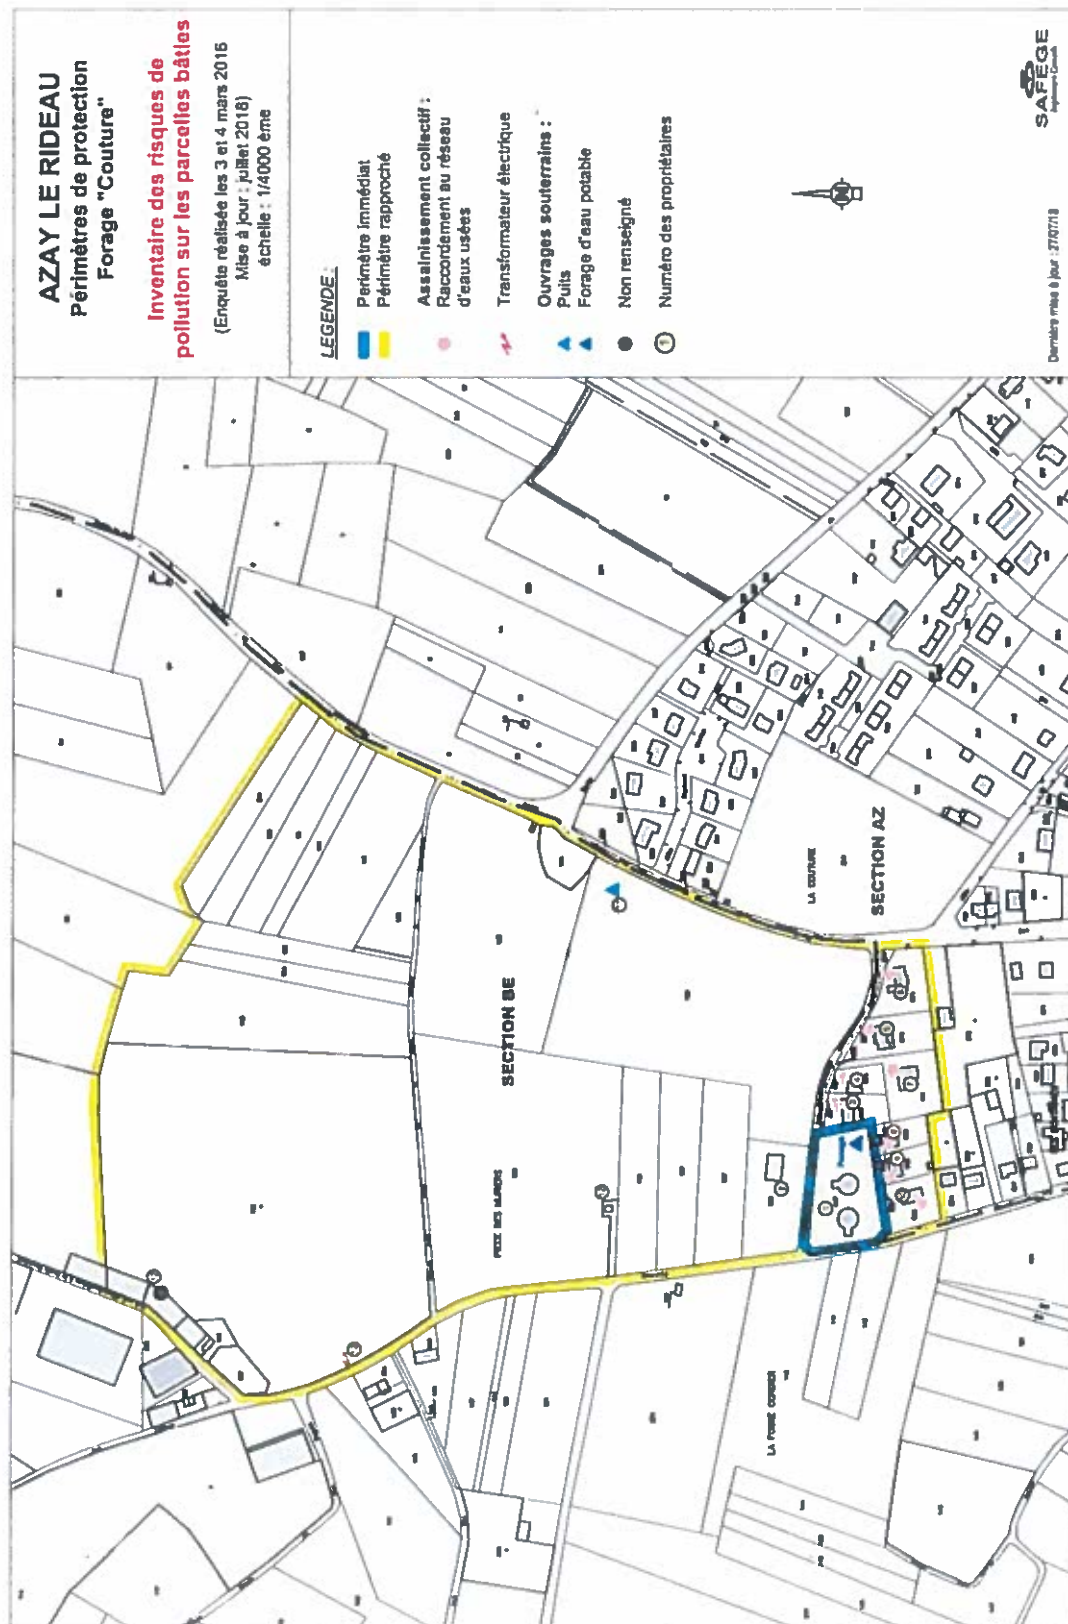
Figure 12 : Inventaire des risques de pollution (visites 3 et 4 mars 2016 – mise à jour juillet 2018)

Dans l'emprise du périmètre de protection rapprochée :

- Les assainissements présents sont conformes à la réglementation actuelle (les habitations sont raccordées au réseau collectif d'assainissement) ;
- Aucun stockage n'est présent (hydrocarbures ou autre) ;
- Un forage agricole a été recensé ; il est sécurisé.
