Bureau d'Etudes Techniques

Objet : diagnostic zones humides (commune de Charly 18350) dans le cadre d'un projet de création d'une retenue collinaire d'irrigation (3,5 ha, 80 000 m³) soumise à autorisation.

Un diagnostic zones humides a été réalisé le **16/01/19** par le BET J-F MORIN sur un groupe de parcelles dites « Les Charbonnières » (commune de Charly) pour le compte de la SCEA CHALIVOY, propriétaire-exploitante.

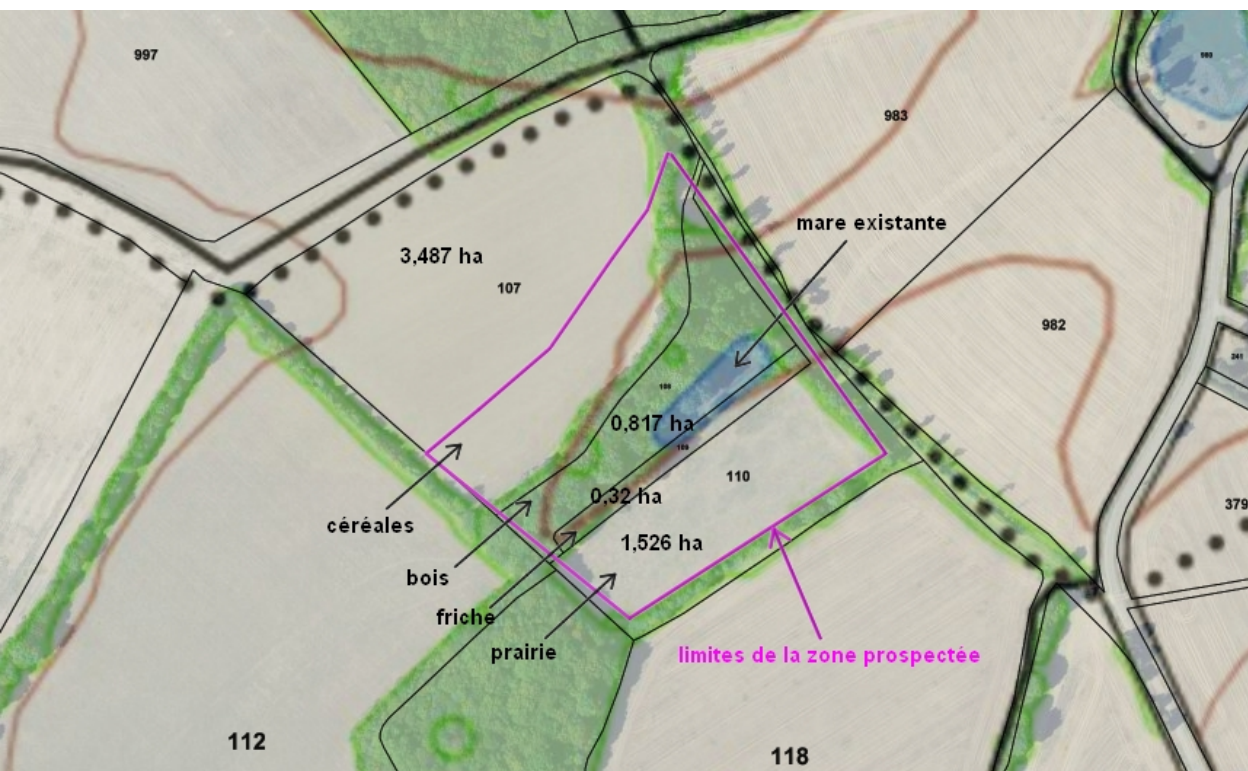
Détail ci-contre.
(Fond de plan
Géoportail)

Une mare temporaire résiduelle de forme oblongue subsiste à la faveur du surcreusement du vieux fond d'étang, en limite de la friche et de la partie boisée, dans l'axe de l'ancienne bonde.

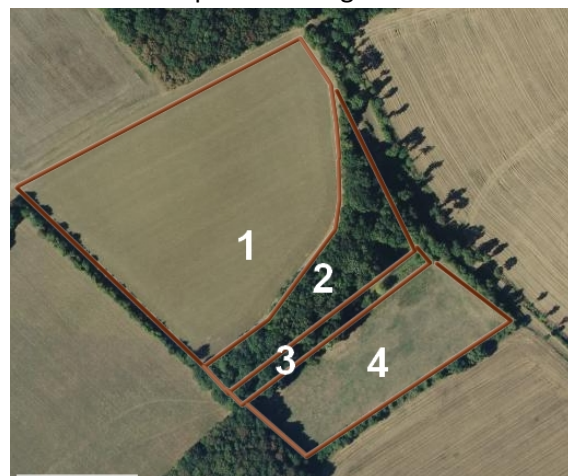
Schéma ci-contre :
délimitation des habitats de zones humides.
Surface estimée à environ 2000m²
La mise en eau de cette zone humide est soumise à autorisation.

L'étude de la végétation permet une première cartographie des zones humides. Compte tenu de la date de prospection peu favorable aux observations, un complément de prospection botanique sera utile en fin de printemps prochain sur végétation avant fauche. Conformément au logigramme ci-dessous, une prospection pédologique complémentaire était indispensable dans ces conditions.
