CONSTRUCTION D'UN BATIMENT COMMERCIAL
COMMUNE DE BLOIS
ANNEXES A LA DEMANDE D'EXAMEN AU CAS PAR CAS

► Diagnostic environnemental du milieu souterrain

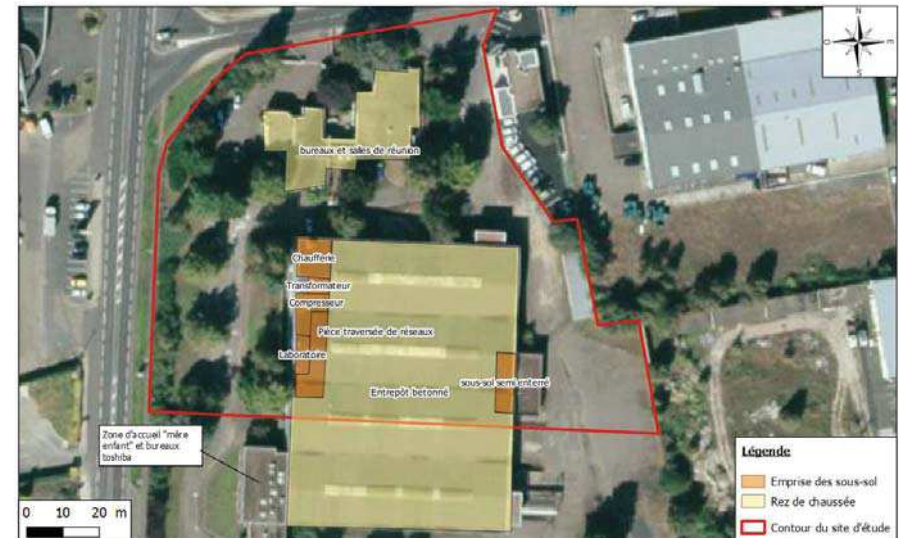
Figure 2 : Description du site d'étude au 08/02/2019

- Rez-de-chaussée : le bâtiment est complètement vide avec une dalle bétonnée au sol. Des vestiaires sont présents côtés est. Côté ouest, des bureaux et vestiaires sont présents ainsi que 2 pièces vides (utilisation probable en cabine de peinture et dégraissage d'après les plans historiques à notre disposition). Ces locaux surplombent le laboratoire et la pièce compresseur en sous-sol.

Les éléments significatifs sont repris sur la **Figure 2** :

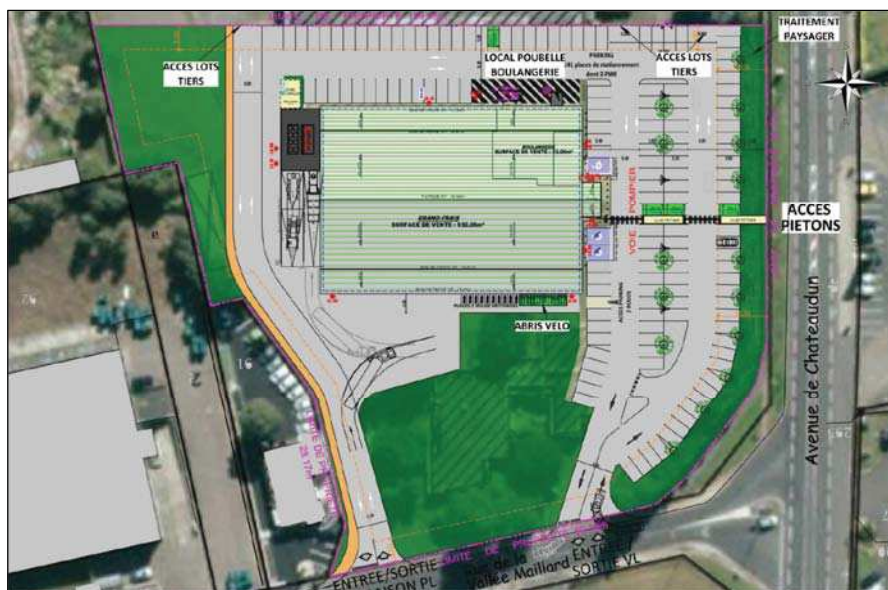
Figure 3 : Plan projet – Sans échelle

Les bâtiments actuellement présents seront démolis. Un bâtiment principal de plain-pied sera construit au centre du site et sera bordé par des parkings et voiries pour véhicules légers et poids lourds. Le pourtour du site sera aménagé en espaces verts.

Le plan masse est repris sur la **Figure 3** suivante :

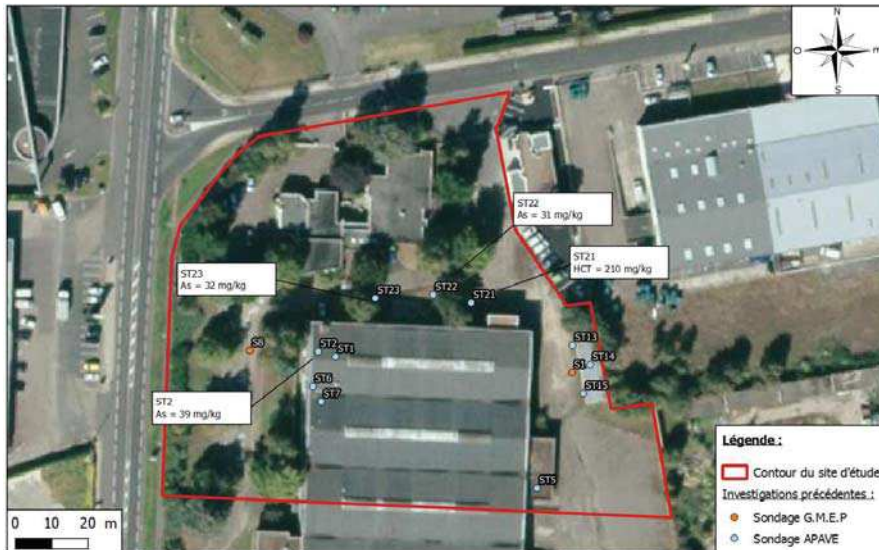
Figure 9 : Localisation et synthèse des résultats des diagnostics GMEP et APAVE

Localisation des investigations	Investigations réalisées	Programme analytique	Résultats d'analyses pour les sondages
Diagnostic complémentaire de pollution G.M.E.P 10/01/2018	Partie Est du site (S1 – à proximité d'un abri ayant pu stocker des déchets) et partie Ouest du site (S8 - parking)	2 sondages à la tarière mécanique de 1,5 m de profondeur (méthode et profondeur d'échantillonnage non précisés)	Métaux (brut et éluat) PCB	<ul style="list-style-type: none">les analyses réalisées au droit des sondages ont montré des teneurs en métaux dans la gamme de valeur du bruit de fond géochimique ;absence de quantification des PCB au droit des deux échantillons.
Diagnostic Apave 26/02/2015	Autour du bâtiment de production Local acide Local chaufferie	11 sondages au carottier portatif ou tarière mécanique (2 sondages n'ont néanmoins pas fait l'objet d'analyse)	Métaux, hydrocarbures totaux, HAP	<ul style="list-style-type: none">Présence d'hydrocarbures C₁₀C₄₀ en concentration moyennement significatives (210 mg/kg) au droit du sondage ST21 (profondeur non précisée)Présence d'arsenic (31 à 39 mg/kg) au droit des sondages ST1, ST22 et ST23 dans le premier mètre.

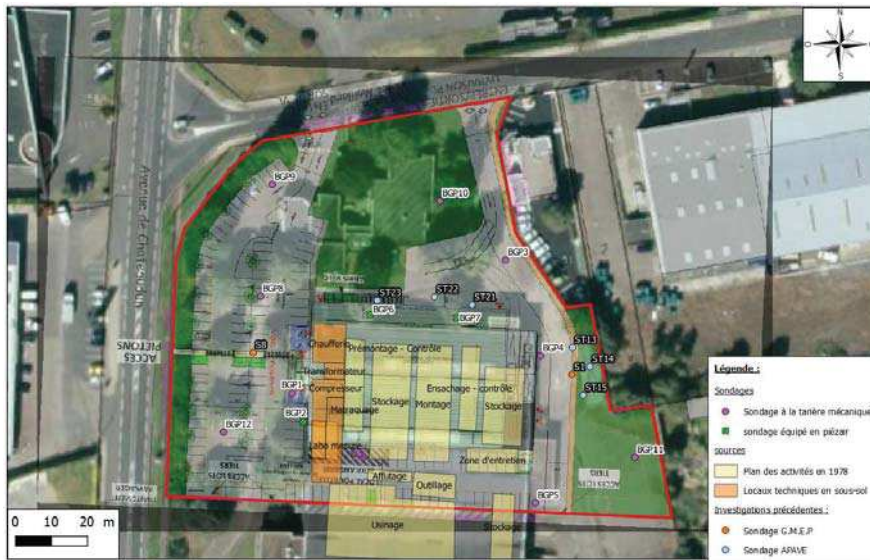
Figure 11 : Localisation des investigations

Ce programme est présenté ci-dessous. Compte tenu de l'impossibilité de réaliser des sondages à l'intérieur du bâtiment (clefs non remises au moment des investigations), les sondages ont été réalisés à l'extérieur du bâtiment de production existant.

Ce dispositif permet de disposer d'un maillage sur les caractéristiques chimiques des sols au droit du site. Le programme d'investigations inclut des sondages et des piézajrs pour vérifier la qualité respectivement des sols et des gaz du sol.
