Objet : Rapport d'EVAL Phase 1 et 2 – Site du Garage AD - DEOLS (36)

## EVALUATION ENVIRONNEMENTALE DES SOLS ET DES EAUX SOUTERRAINES LORS D'UNE VENTE/ACQUISITION D'UN SITE PHASES 1 ET 2 – MISSION CODIFIEE EVAL SELON LA NORME NF X31-620

<b>Site : Site du Garage AD - DEOLS (36)</b>
<b>Date d'intervention : 16/01/2019</b>
<b>N° D'AFFAIRE : 1811-E1Q42-047</b>
<b>N° RAPPORT : D13KB19044</b>
<b>Date d'édition du rapport : 30/01/2019</b>
<b>Version du rapport : initiale</b>
<small>SOCOTEC ENVIRONNEMENT - S.A.S au capital de 3 600 100 euros Siège social : 5, place des Frères Montgolfier- CS 20732 – Guyancourt - 78182 St-Quentin-en-Yvelines Cedex – France 834 096 497 RCS Versailles – APE 7120B - n° TVA intracommunautaire : FR 00 834096497 - <a href="http://www.socotec.fr">www.socotec.fr</a></small>

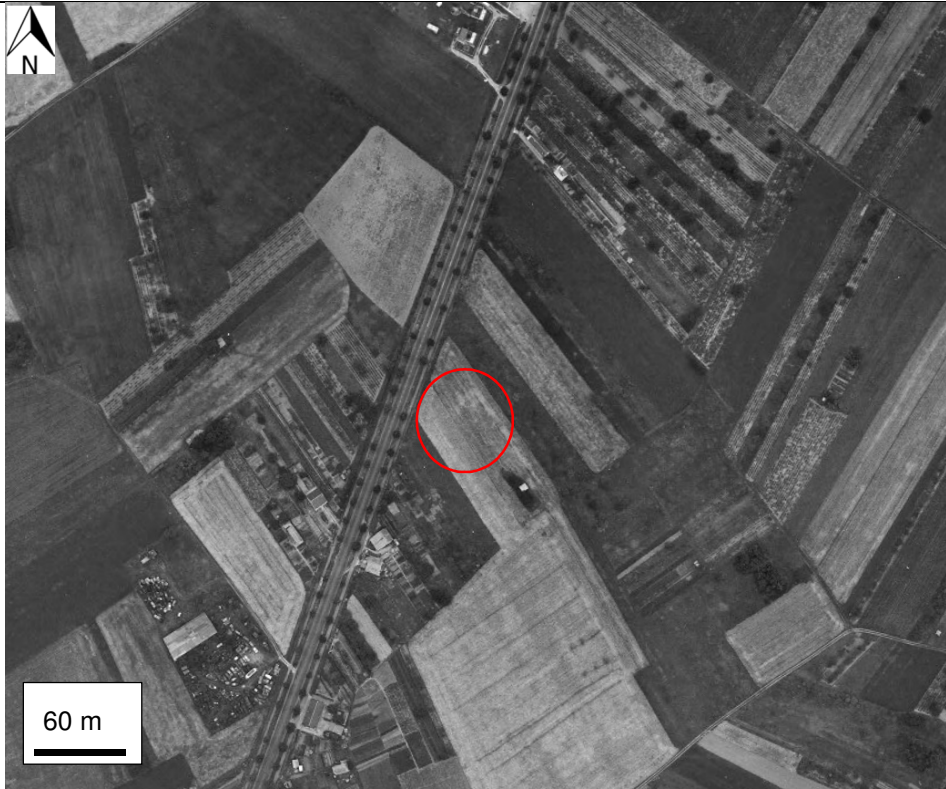
<p>09/07/1963</p>

<p>Pas de changement sur site.</p>
<p>13/09/1978</p>

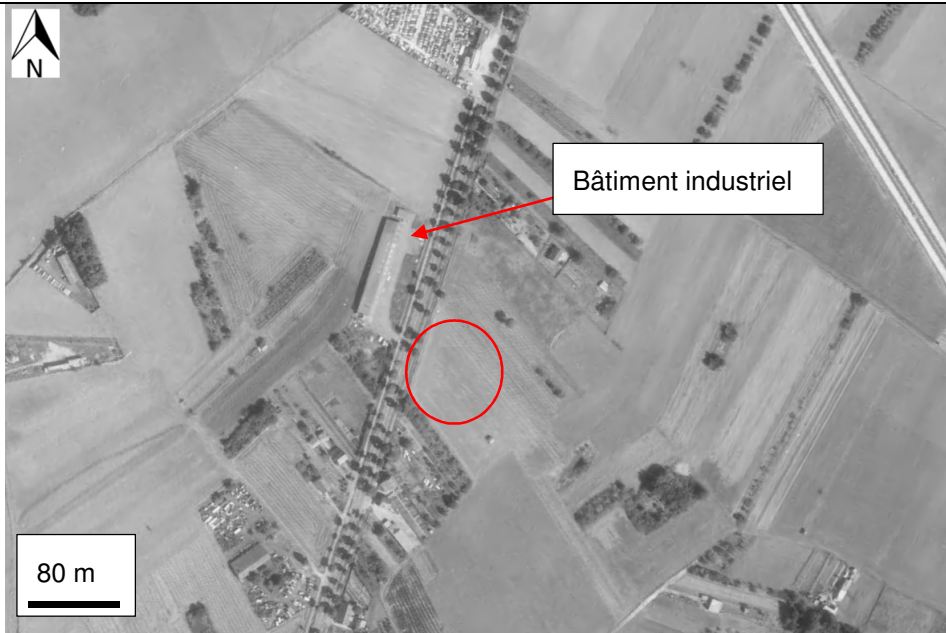
<p>Construction d'un bâtiment de type industriel à l'Ouest du site.</p>

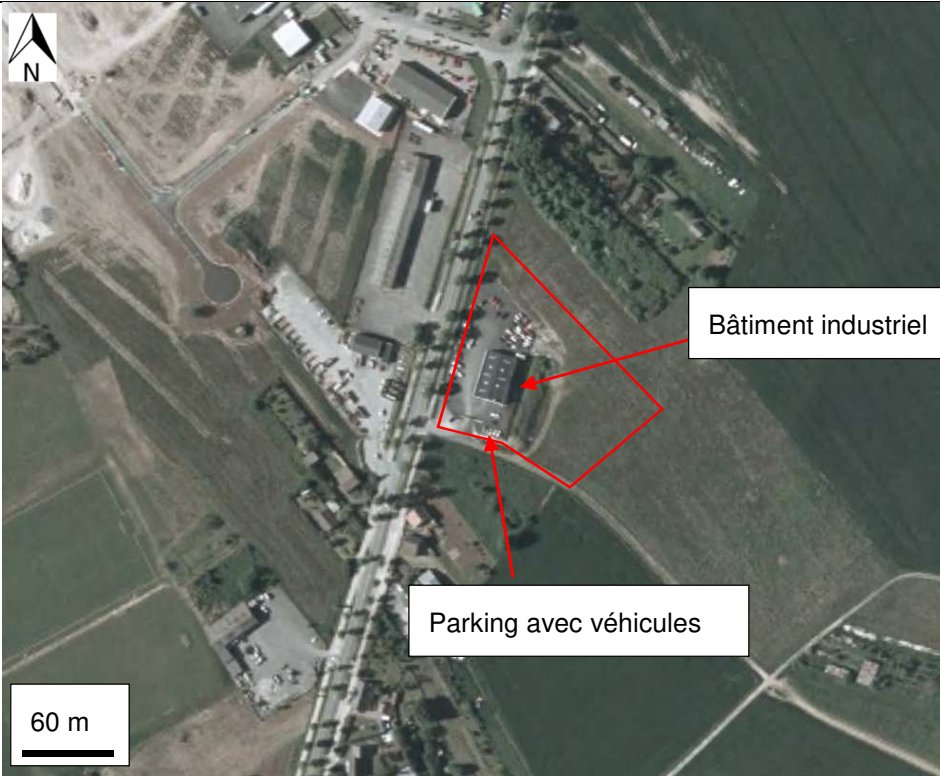
<p>17/05/2004</p>

<p>Construction d'un bâtiment de type industriel sur site avec parking.</p>
<p>13/05/2011</p>

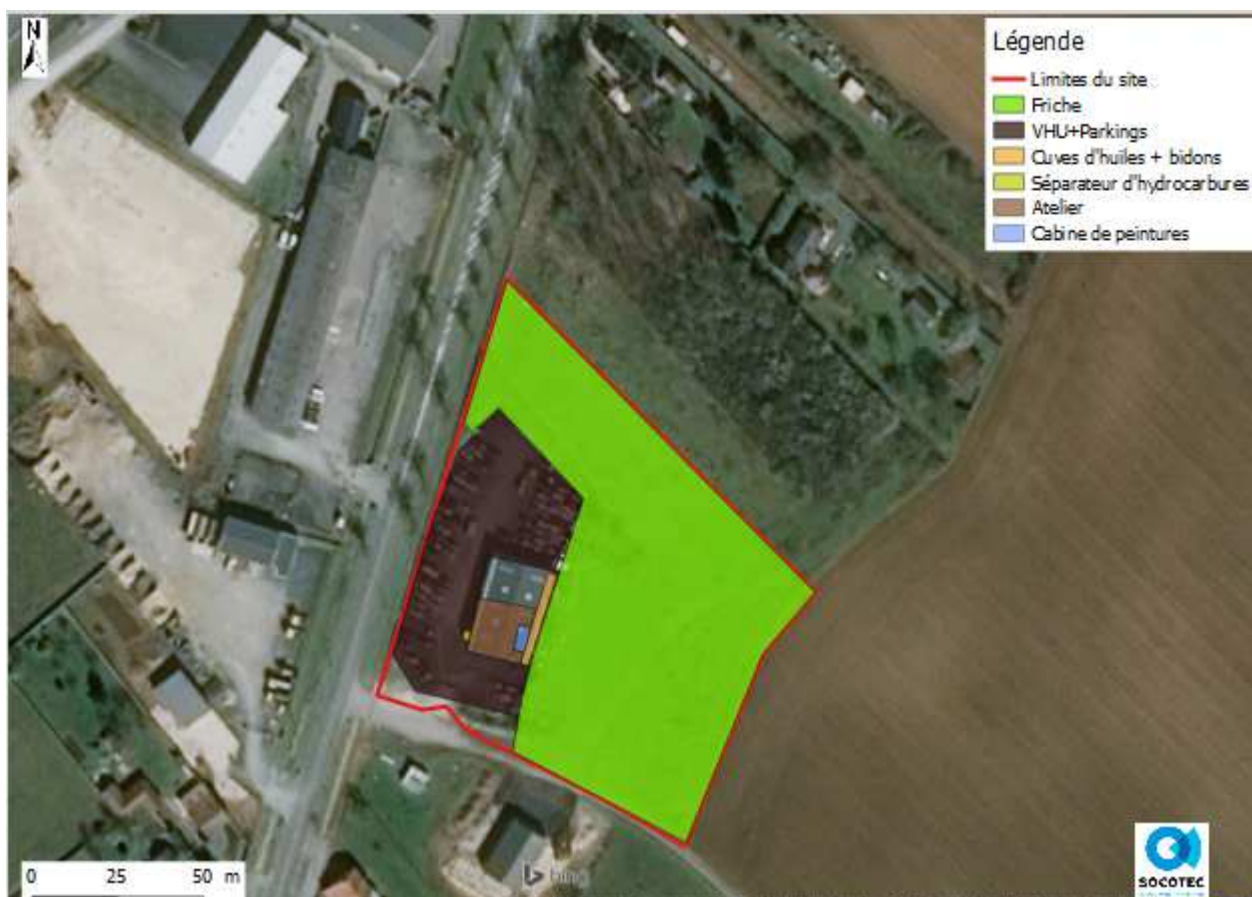
Figure 4 : Localisation des zones à présomption de pollution

Sources	Localisation	Profondeur	Composés traceurs	Sources passées ou actuelles
Séparateur Hydrocarbure	Devant le bâtiment, à l'Ouest du bâtiment	2 m	HCT, HAP, BTEX et ETM	Actuelle
Fûts d'Huiles	A l'arrière du bâtiment, à l'Est du bâtiment	1 m	HCT, HAP et ETM	Actuelle
Stockage de véhicules hors d'usage	Parking du site	1 m	HCT, HAP et ETM	Actuelle
Peinture	Cabine de peinture dans le bâtiment	1 m	COHV	Actuelle
Zone de stockage de déchets et de produits	Bâtiment	1 m	HCT, HAP, BTEX et ETM	Actuelle
Friche	Est du site	0,50 m	HCT, HAP, ETM et POC	Passée

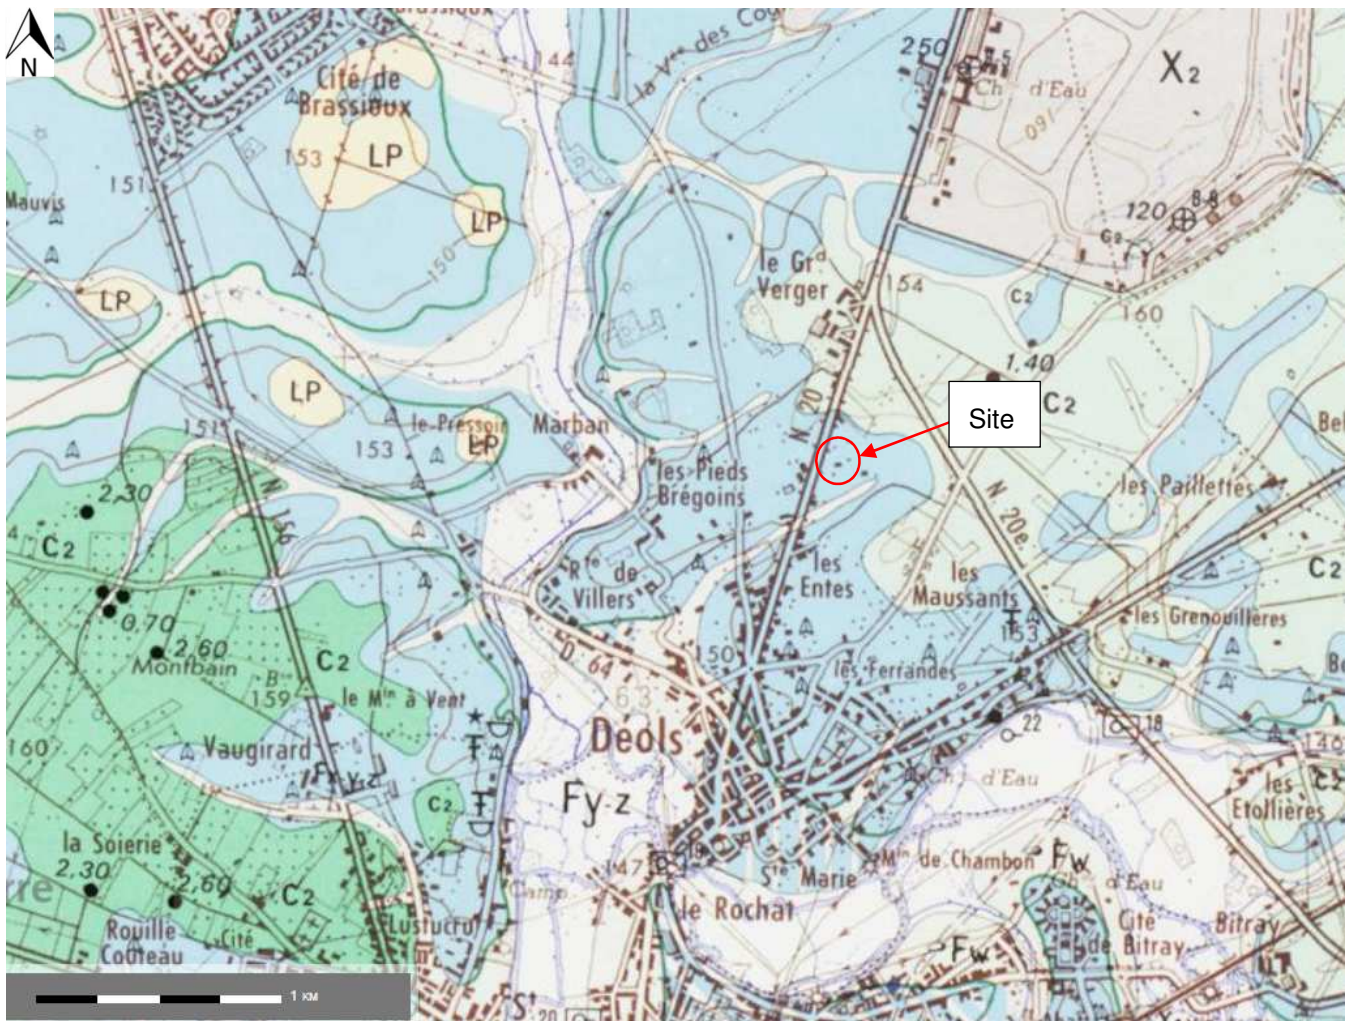
Figure 5 : extrait de la carte géologique au 1/50.000 (échelle modifiée) de Châteauroux (source : InfoTerre – BRGM)

Les Marno-calcaires de Déols (10 m environ) : Dans cet horizon de marnes à débit feuilleté s'intercalent quelques bancs décimétriques de calcaire à cassure conchoïdale. La totalité de ces marno-calcaires est gris foncé. On peut les observer dans les tranchées de l'aérodrome de la SNIAS à Déols.

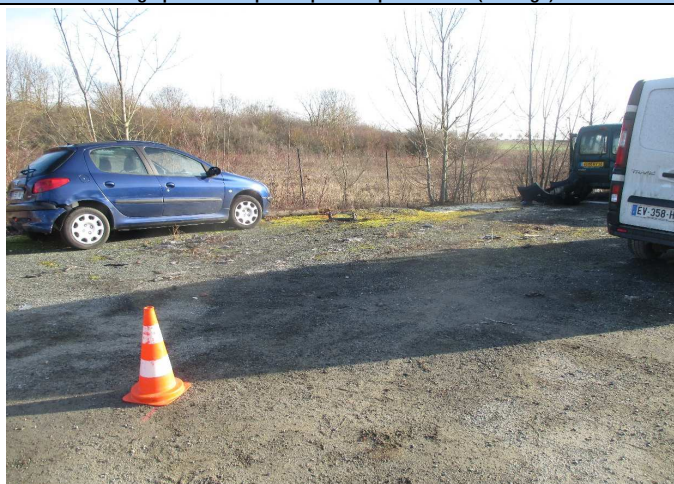
Nom point de prélèvement (sondage) :	S2
Localisation :	Parking
Coordonnées GPS	X (latitude) : 46.840187
	Y (longitude) : 1.706969
	Z (altitude) : 157 m

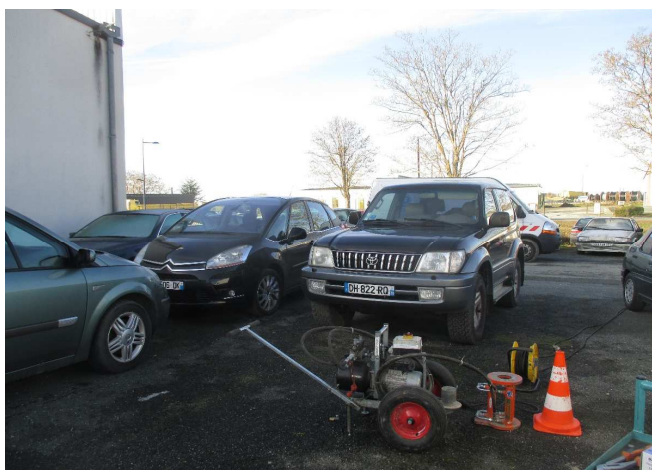
Nom point de prélèvement (sondage) :	S3
Localisation :	Parking
Coordonnées GPS	X (latitude) : 46.840065
	Y (longitude) : 1.706952
	Z (altitude) : 158 m

Description du sondage et des prélèvements															
Profondeur (m)	Description lithologique	Indices organoleptiques	Mesure PID (ppm)	Référence échantillon	Heure prélèvement	Analyses laboratoire									
						HCT	HAP	ETM	BTEX	COHV	POC				
0,10	Enrobé	RAS	1,7	S3/I	11h20	X	X	X							
0,20															
0,30	Remblais sableux gris	RAS													
0,40															
0,50	Calcaires beiges fracturés	RAS													
0,60															
0,70															
0,80															
0,90															
1,00	Arrêt forage														
1,10															
1,20															
1,30															
1,40															
1,50															
1,60															
1,70															
1,80															
1,90															
2,00															
2,10															
2,20															
2,30															
2,40															
2,50															
2,60															
2,70															
2,80															
2,90															
3,00

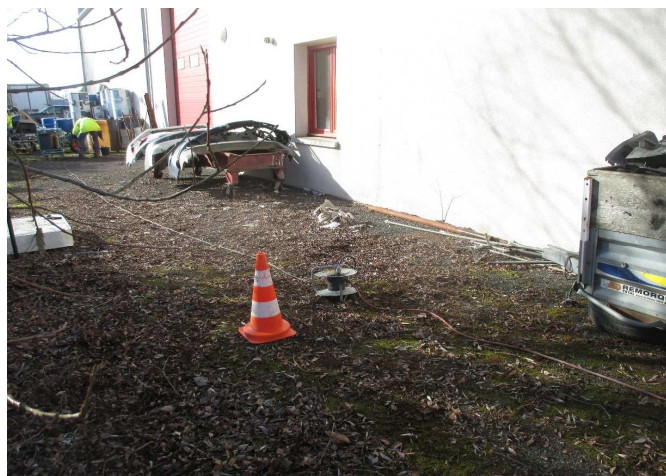
Nom point de prélèvement (sondage) :	S4
Localisation :	Arrière du bâtiment
Coordonnées GPS	X (latitude) : 46.839923
	Y (longitude) : 1.707048
	Z (altitude) : 157 m

Description du sondage et des prélèvements															
Profondeur (m)	Description lithologique	Indices organoleptiques	Mesure PID (ppm)	Référence échantillon	Heure prélèvement	Analyses laboratoire									
						HCT	HAP	ETM	BTEX	COHV	POC				
0,10	Enrobé	RAS	0,0	S4/I	11h30	X	X	X							
0,20	Rembalis sableux gris avec silex	RAS													
0,30															
0,40															
0,50															
0,60	Calcaires fracturés	RAS	1												
0,70														Arrêt forage	
0,80															
0,90															
1,00															
1,10															
1,20															
1,30															
1,40															
1,50															
1,60															
1,70															
1,80															
1,90															
2,00															
2,10															
2,20															
2,30															
2,40															
2,50															
2,60															
2,70															
2,80															
2,90															
3,00

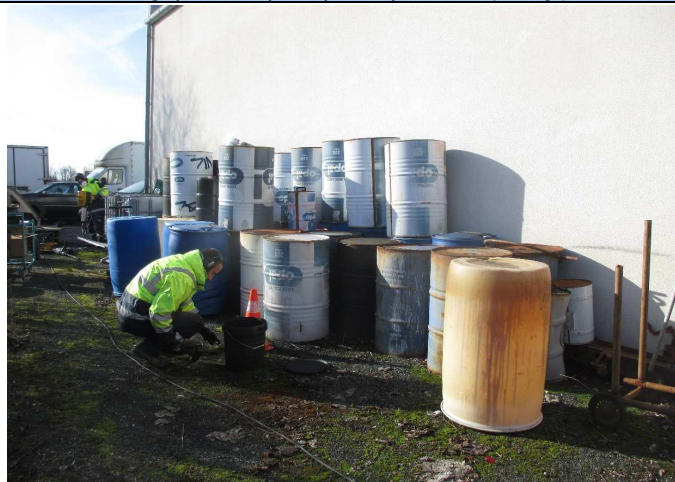
**Photographie ou croquis du point de prélèvement (sondage)**

Nom point de prélèvement (sondage) :	S6	
Localisation :	Cuves à huiles	
Coordonnées GPS	X (latitude) :	46.839732
	Y (longitude) :	1.706958
	Z (altitude) :	157 m

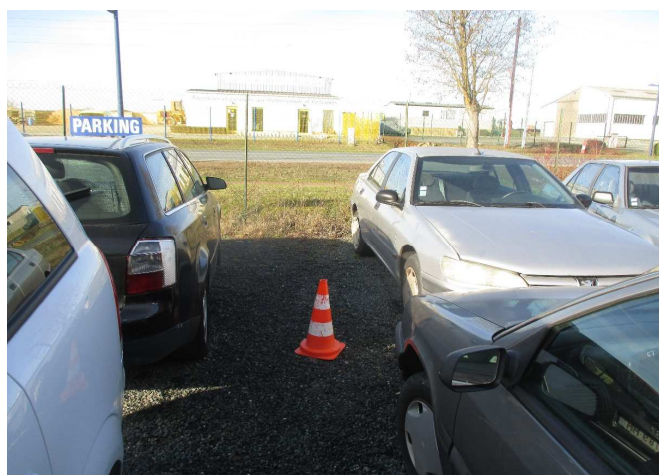
**Photographie ou croquis du point de prélèvement (sondage)**

Nom point de prélèvement (sondage) :	S8
Localisation :	Séparateur d'hydrocarbures
Coordonnées GPS	X (latitude) : 46.839827
	Y (longitude) : 1.70671
	Z (altitude) : 157 m

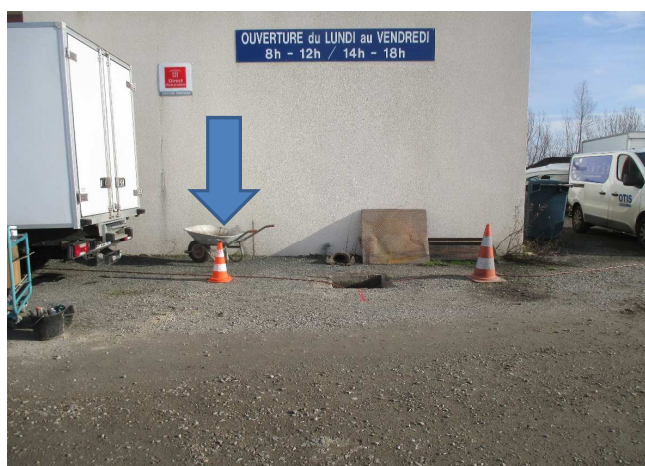
Description du sondage et des prélèvements															
Profondeur (m)	Description lithologique	Indices organoleptiques	Mesure PID (ppm)	Référence échantillon	Heure prélèvement	Analyses laboratoire									
						HCT	HAP	ETM	BTEX	COHV	POC				
0,10	Enrobé	RAS	0,0	S8/I	14h15										
0,20	Remblais sableux gris avec silex. Légèrement humide	RAS													
0,30															
0,40															
0,50															
0,60	Calcaires beiges/blancs fracturés. Humide	RAS	0,0	S8/II	14h20										
0,70															
0,80															
0,90															
1,00															
1,10															
1,20															
1,30															
1,40															
1,50															
1,60															
1,70															
1,80															
1,90															
2,00															
2,10	Arrêt forage														
2,20															
2,30															
2,40															
2,50															
2,60															
2,70															
2,80

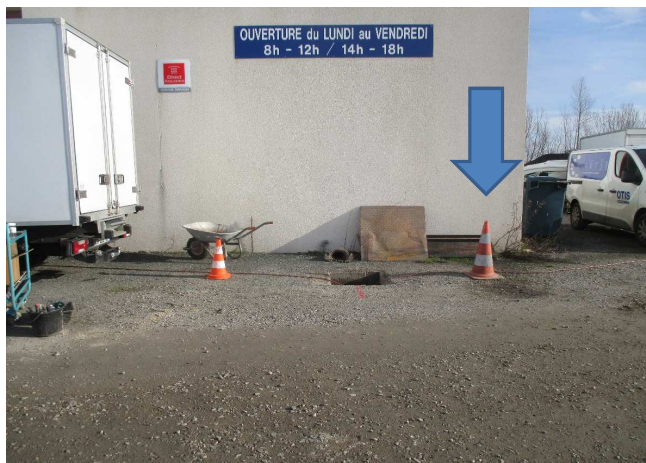
Nom point de prélèvement (sondage) :	S9
Localisation :	Séparateur d'hydrocarbures
Coordonnées GPS	X (latitude) : 46.83979
	Y (longitude) : 1.706692
	Z (altitude) : 157 m

Description du sondage et des prélèvements															
Profondeur (m)	Description lithologique	Indices organoleptiques	Mesure PID (ppm)	Référence échantillon	Heure prélèvement	Analyses laboratoire									
						HCT	HAP	ETM	BTEX	COHV	POC				
0,10	Enrobé	RAS	0,0	S9/I	14h25										
0,20	Remblais sableux gris avec silex	RAS													
0,30															
0,40															
0,50															
0,60	Calcaires beige/blanc fracturés.	RAS		S9/II	14h35	X	X	X	X						
0,70															
0,80															
0,90															
1,00															
1,10															
1,20															
1,30															
1,40															
1,50															
1,60															
1,70															
1,80															
1,90															
2,00	Arrêt forage														
2,10															
2,20															
2,30															
2,40															
2,50															
2,60															
2,70															
2,80															
2,90

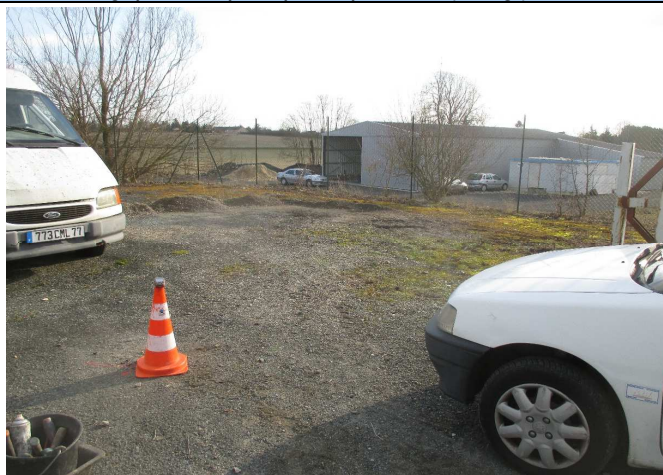
**Photographie ou croquis du point de prélèvement (sondage)**

Nom point de prélèvement (sondage) :	S11
Localisation :	Zone en friche
Coordonnées GPS	X (latitude) : 46.839513
	Y (longitude) : 1.707522
	Z (altitude) : 155 M

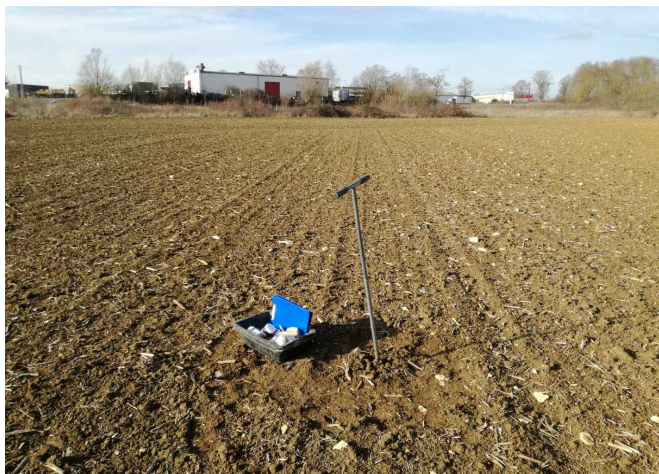
**Photographie ou croquis du point de prélèvement (sondage)**

Nom point de prélèvement (sondage) :	S12
Localisation :	Zone en friche
Coordonnées GPS	X (latitude) : 46.839964
	Y (longitude) : 1.707726
	Z (altitude) : 155 m

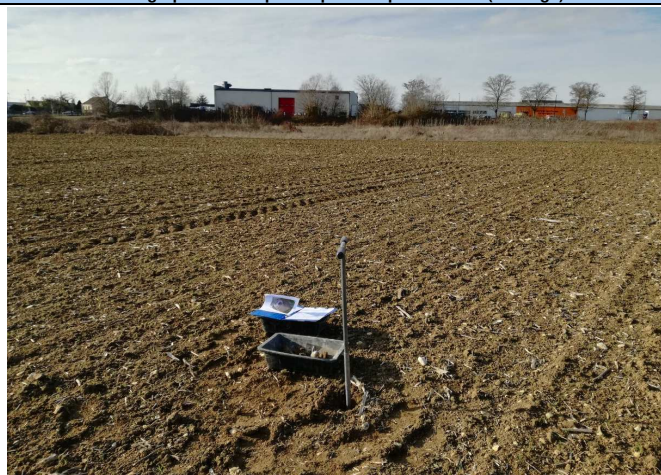
**Photographie ou croquis du point de prélèvement (sondage)**

Nom point de prélèvement (sondage) :	S13
Localisation :	Zone en friche
Coordonnées GPS	X (latitude) : 46.840384
	Y (longitude) : 1.707165
	Z (altitude) : 157 m
