## Rapport d'étude historique, documentaire et de vulnérabilité des milieux

*MISSION INFOS SELON NORME NF X31-620-2*

Projet LIDL

19 Route d'Orléans

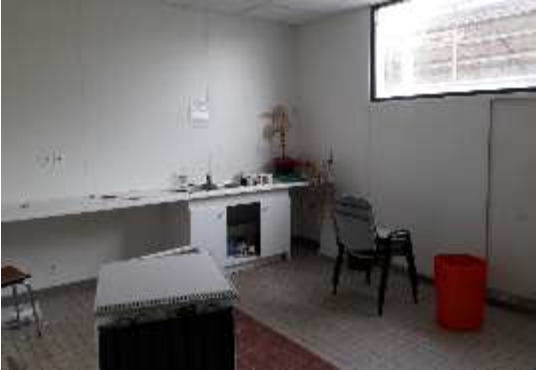
<p>Bâtiment supermarché : salle de pause. Le sol est en carrelage.</p>	<p>Type de revêtement : Carrelage sur dalle béton</p> <p>Etat du revêtement :  <input checked="" type="checkbox"/> bon état apparent  <input type="checkbox"/> état dégradé         </p> <p>Constat de pollution : Aucune trace particulière de pollution observée lors de la visite</p>
 	<p>Bâtiment supermarché : partie condamné du supermarché (ancienne réserve ou surface de vente). Le sol est en dalle en béton en bon état.</p>	<p>Type de revêtement : Dalle en béton</p> <p>Etat du revêtement :  <input checked="" type="checkbox"/> bon état apparent  <input type="checkbox"/> état dégradé         </p> <p>Constat de pollution : Aucune trace particulière de pollution observée lors de la visite</p>

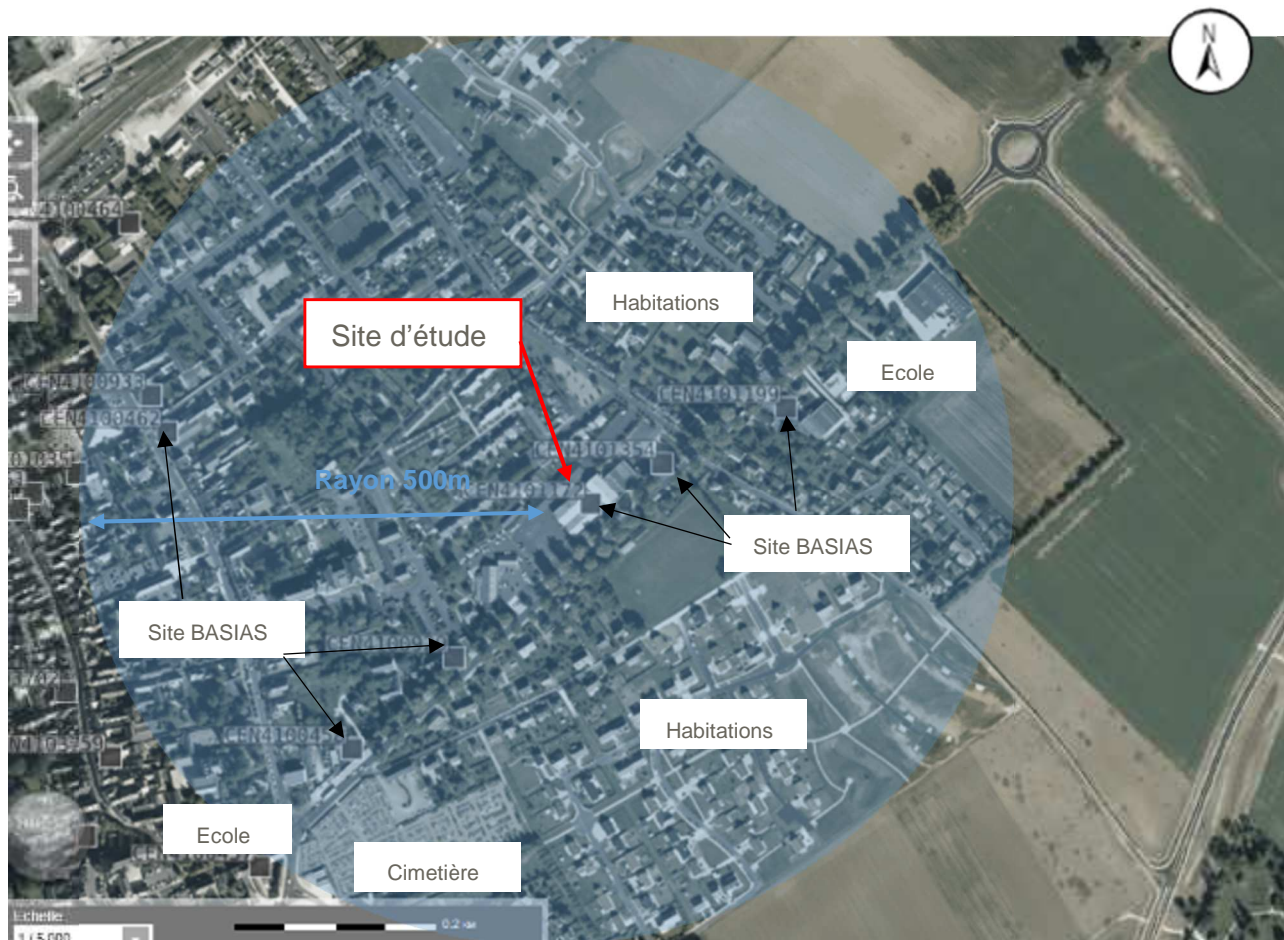
Figure 7 : Plan des abords du site (fond de carte : photographie aérienne, Infoterre)

Les éléments mis en évidence lors de la visite des abords du site sont présentés sur la carte suivante.

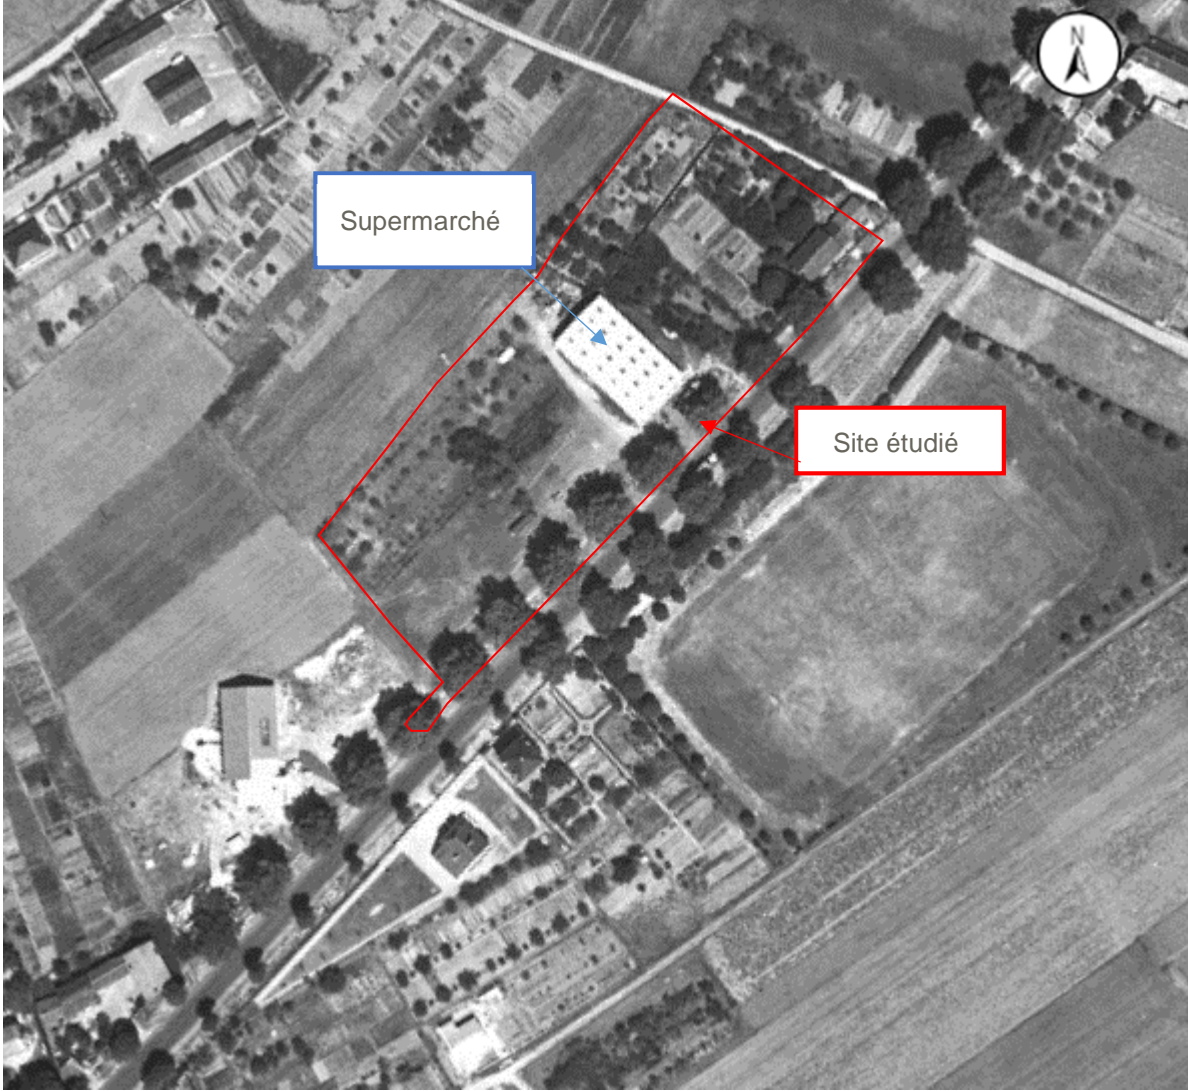
Année : 1961	Réf mission et cliché : C2120-0121_1961_CDP1746_5088

<b>Observation sur site :</b>	<p>Apparition d'un premier bâtiment au centre du site. Ce bâtiment, selon les recherches réalisées aux archives départementales, était exploité par la Société Dock de Blois.</p> <p>Reste du site inchangé.</p>
<b>Observation hors site :</b>	<p>Apparition d'aménagements de lotissements au Sud et au Nord du site, ainsi que d'un bâtiment à usage commercial au Sud-Ouest du site (actuel garage Peugeot).</p>

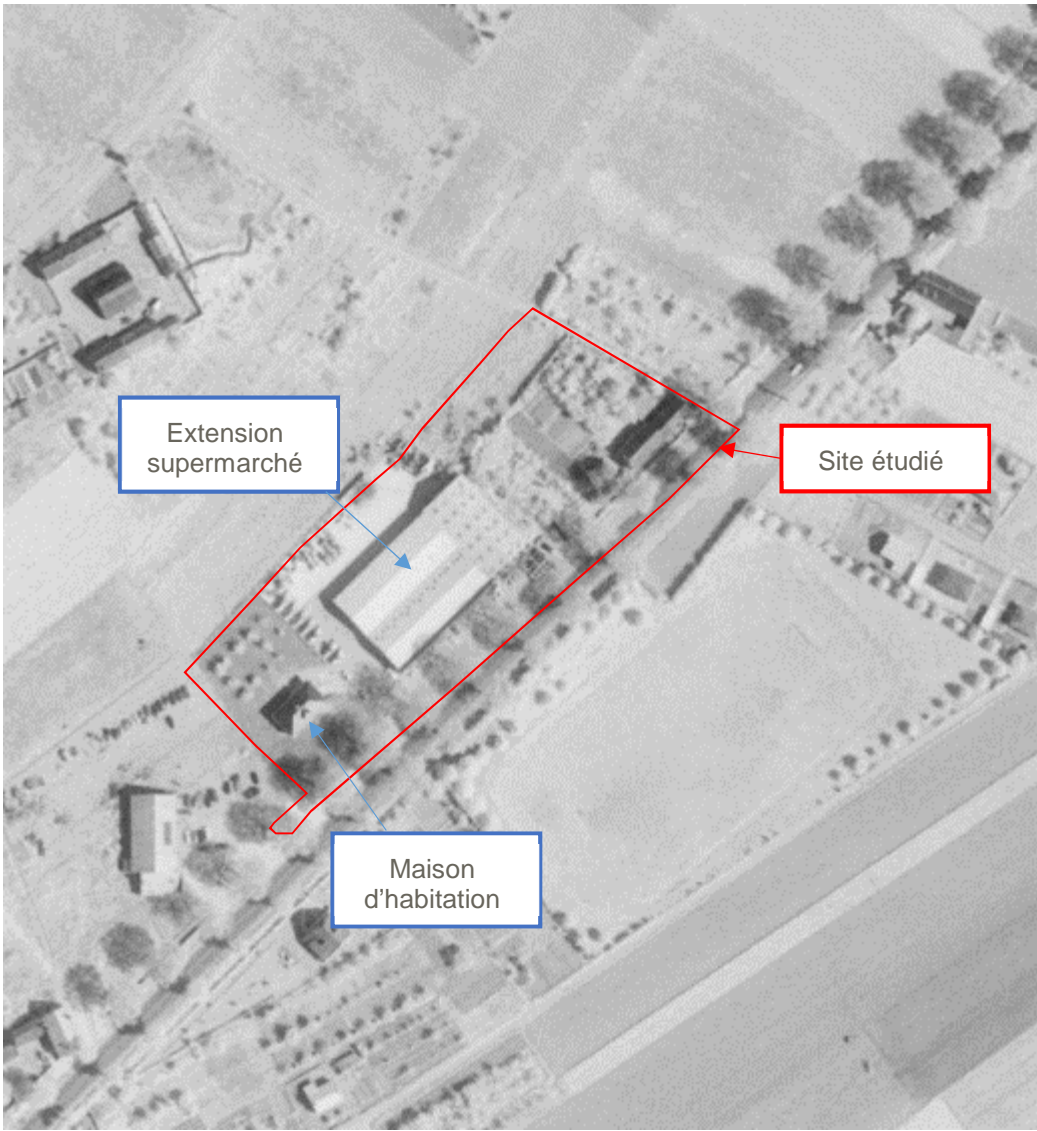
Année : 1964	Réf mission et cliché : C2321-0013_1964_F2021-2321_0031

<b>Observation sur site :</b>	<p>Extension vers l'Ouest du bâtiment au centre du site (supermarché) et aménagement d'une zone de parking au Nord et à l'Ouest du bâtiment.</p> <p>Présence d'une maison d'habitation sur la partie Ouest du site.</p> <p>Reste inchangé.</p>
<b>Observation hors site :</b>	<p>Exploitation du bâtiment au Sud-Ouest du site (actuel garage Peugeot). Apparition de quelques maisons à l'Est du site.</p> <p>Reste inchangé.</p>

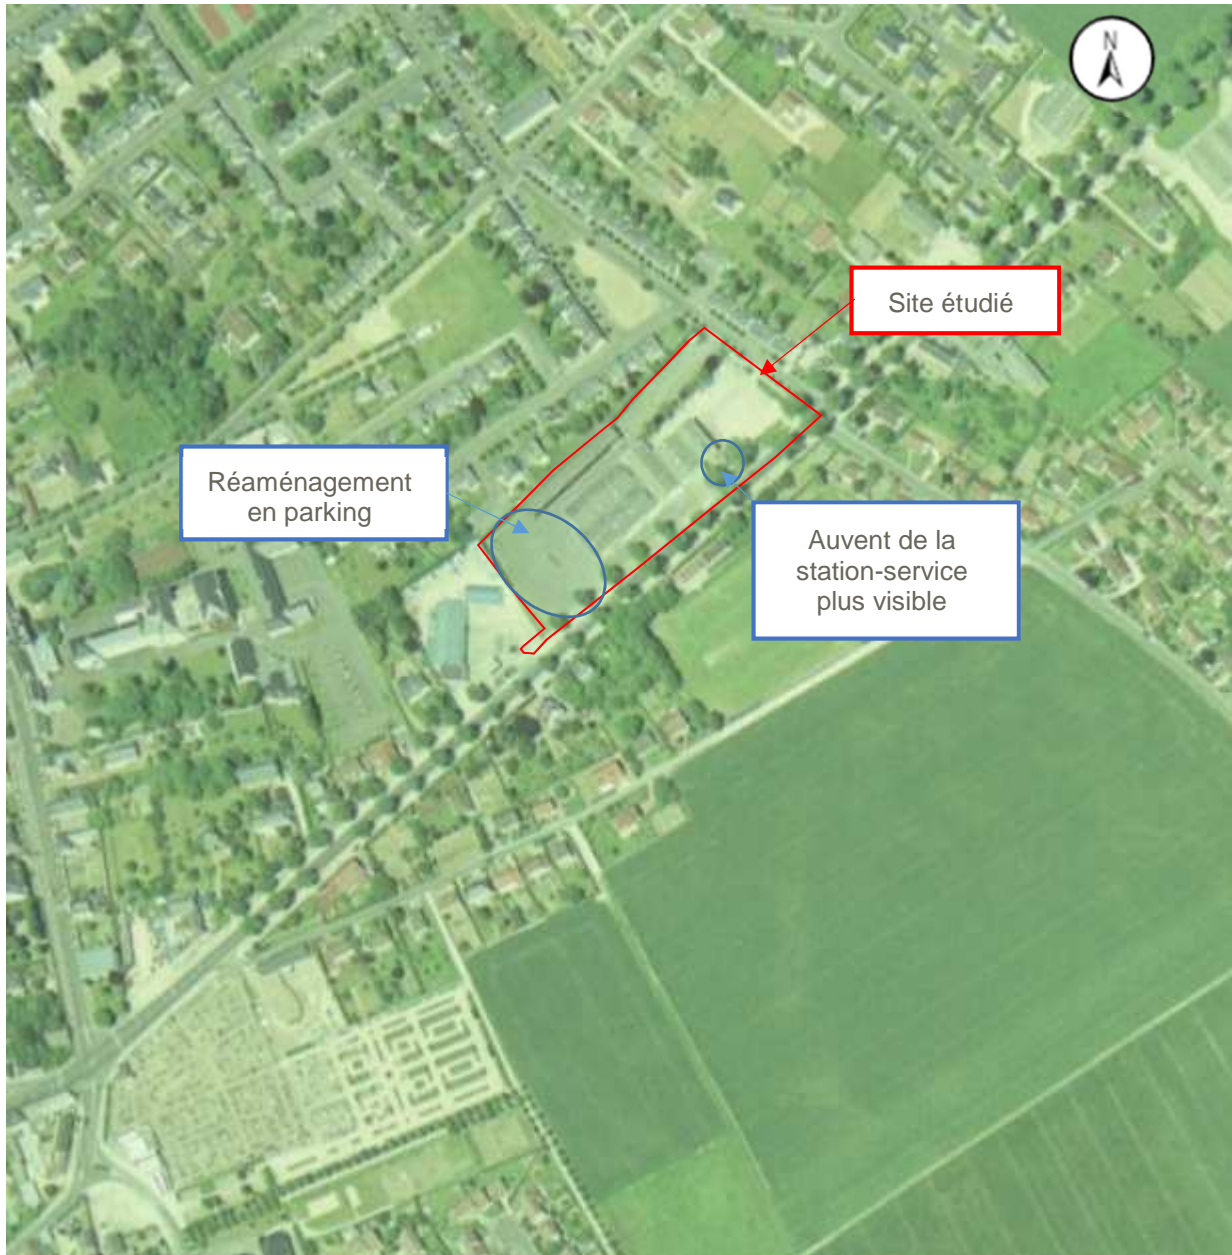
Année : 1997	Réf mission et cliché : CA97S01442_1997_FD37-41_0387

<b>Observation sur site :</b>	<p>La maison implantée sur la partie Ouest du site n'est plus présente. La zone a été réaménagée a priori en parking.</p> <p>L'auvent de la station-service n'est plus visible sur la photographie.</p> <p>Reste inchangé.</p>
<b>Observation hors site :</b>	<p>Les zones d'habitation autour du site sont dans leur configuration actuelle.</p>

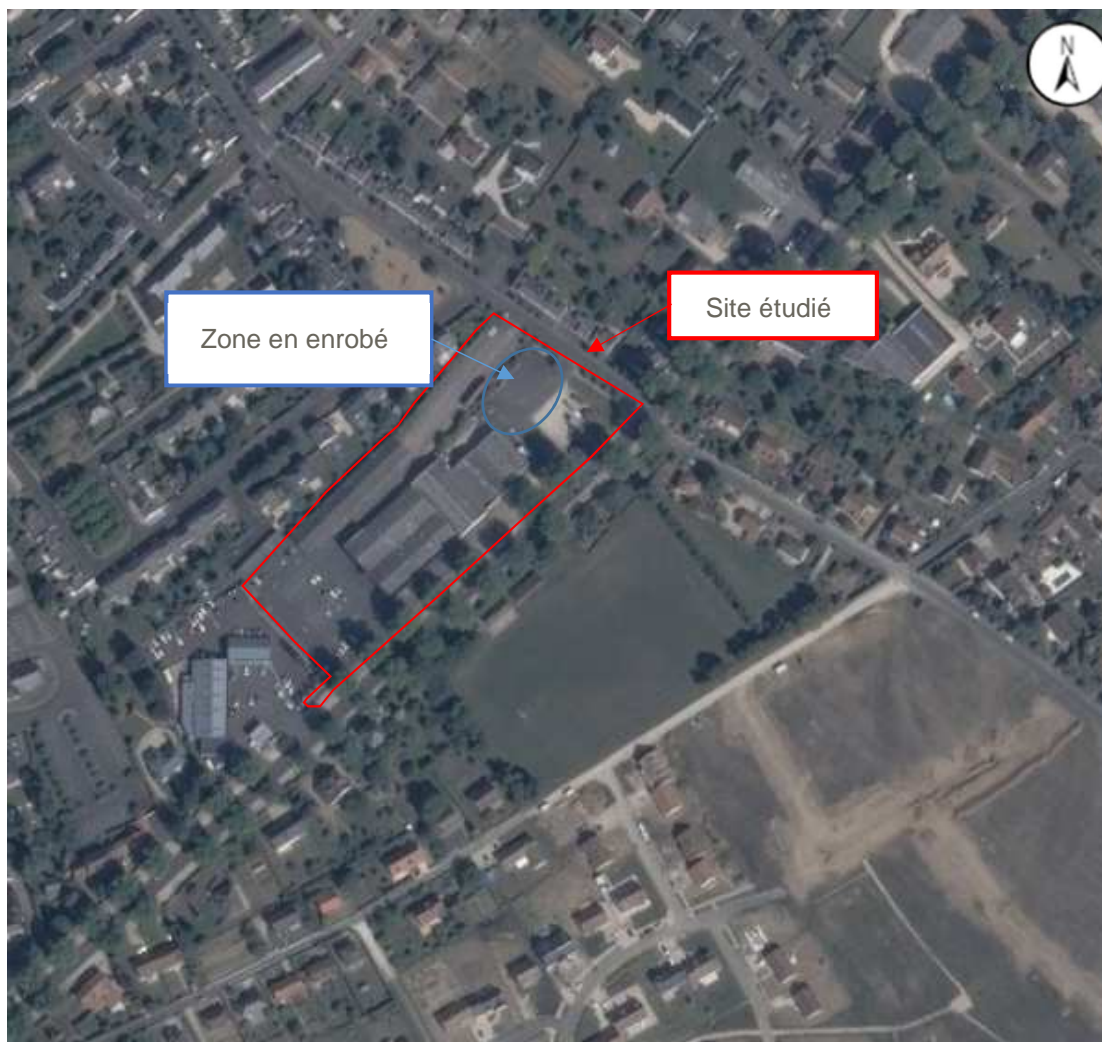
Année : 2008

Une partie du parking en calcaire, présent à l'Est du site, a été aménagé avec un revêtement en enrobé.  
Reste inchangé.

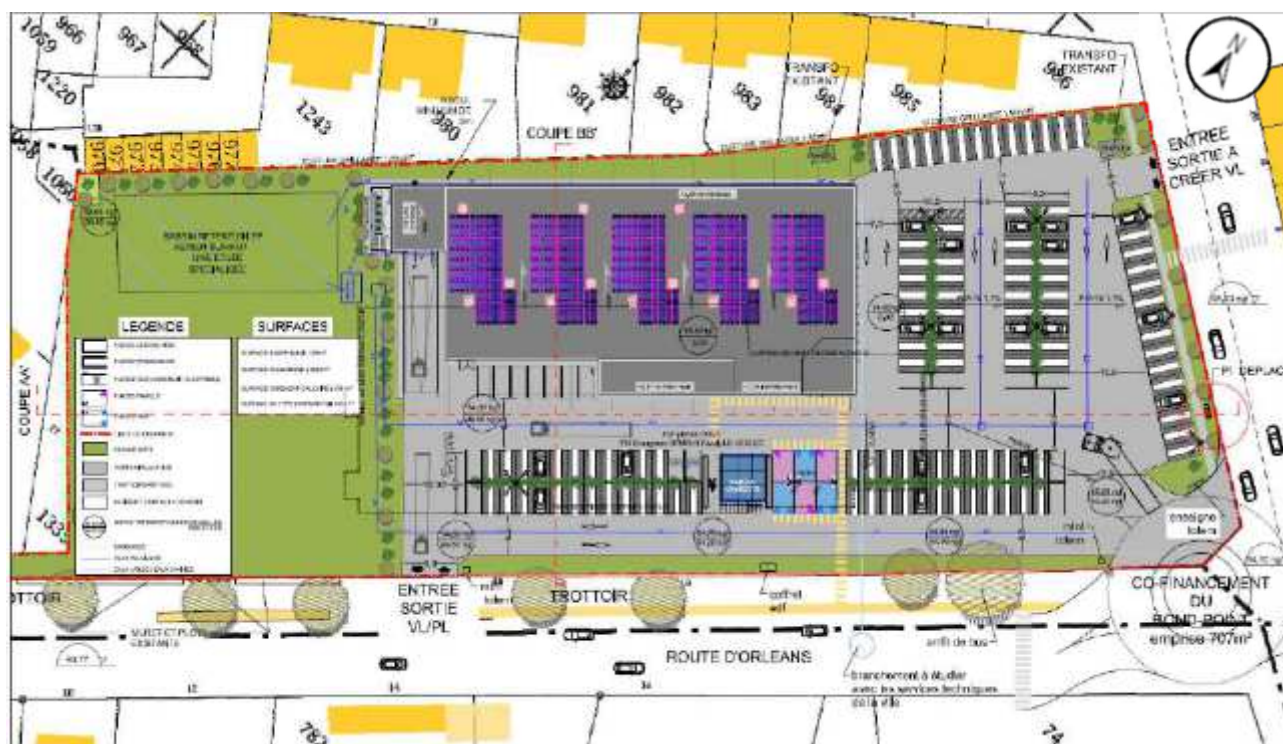
Figure 10 : Projet de construction d'un nouveau magasin LIDL – source LIDL- échelle 1/500ème

Le site est prévu d'être réaménagé. Il est prévu la démolition de l'ensemble des bâtiments du site et la construction d'un supermarché LIDL.

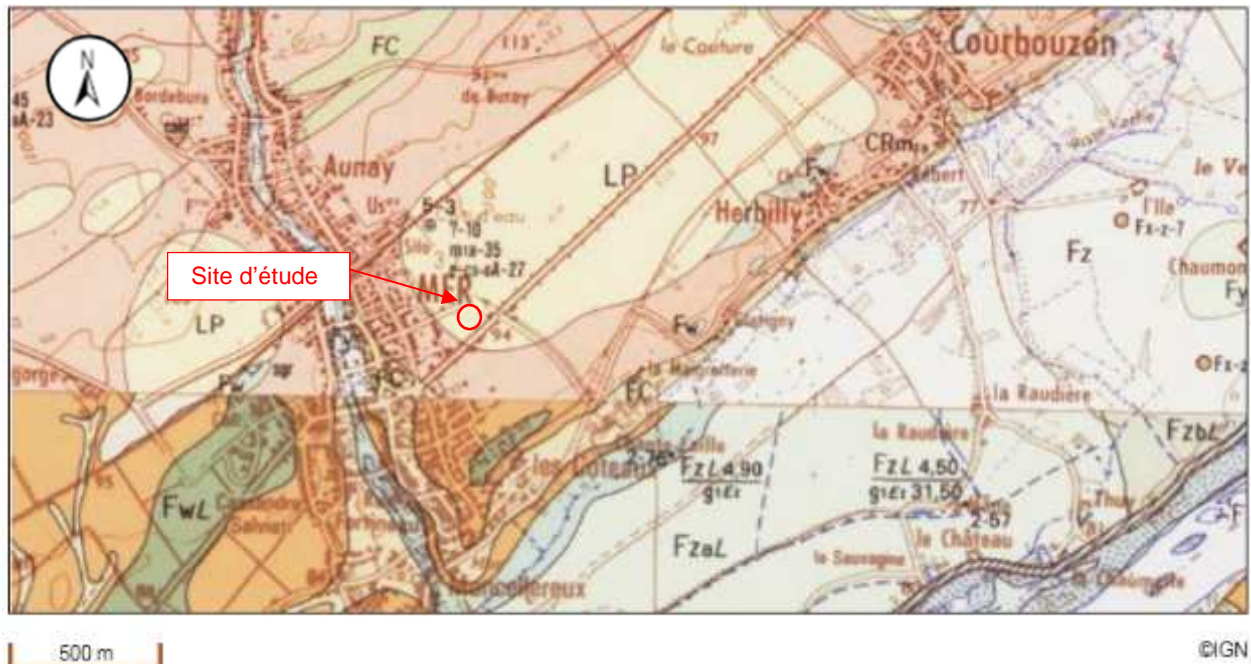
D'après la carte géologique, le terrain est situé sur des formations du limon loessique, Fini-Würm, qui sont des terrains fins et argilo-limoneux, avec des dépôts superficiels fini-wurmiens.

- FC  
Dépôts de ruissellement et solifluxion sablo-argileux, souvent caillouteux. Fini-Würm à moderne
- LP  
Limon loessique, argilo-limoneux, fin-Fini-Würm
- CRM1a  
Pellicule mince d'âge wurmien : quelques décimètres de FC caillouteux sur formation calcaire de Beauce fragmentée et altérée
- Fz  
Alluvions modernes : matériaux surtout siliceux : sables, graviers et galets de la Loire
- Fy  
Alluvions holocènes : sables et cailloutis siliceux des "montilles", limons des ruisseaux
- Fw  
Alluvions anciennes de la terrasse de Châteauneuf : matériaux siliceux et argileux : argiles, sables, graviers et galets. Riss probable

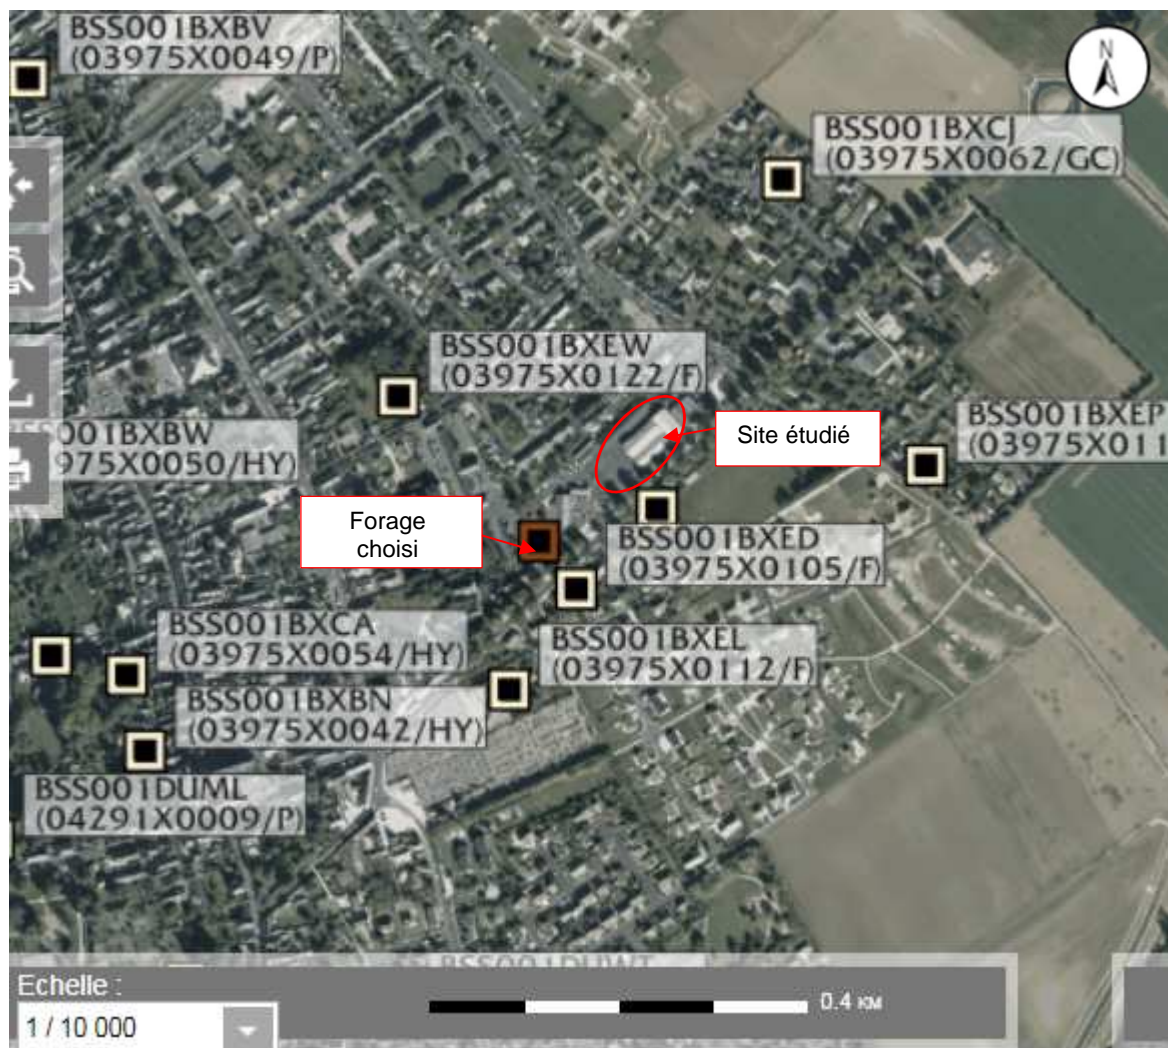
Figure 12 : Forages recensés à proximité du site (Source : Infoterre)

Plusieurs forages sont recensés dans la base de données du sous-sol (BSS) à proximité du site d'étude.

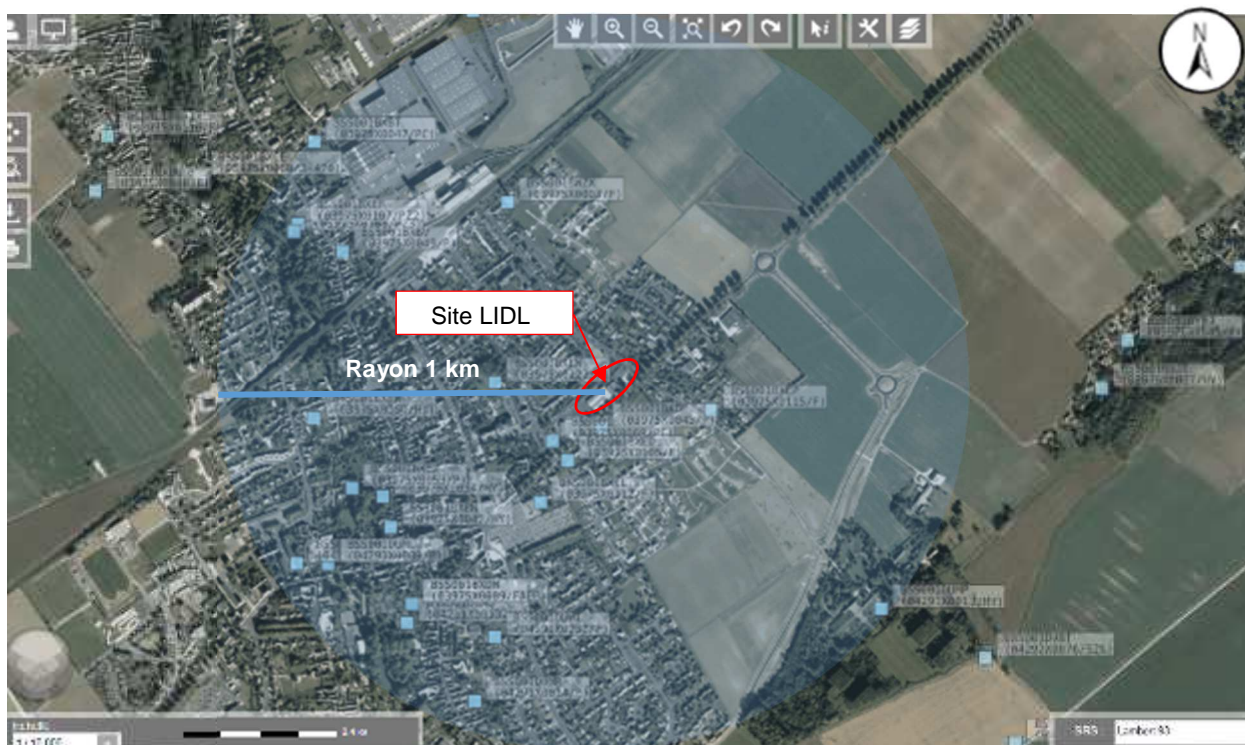
Figure 14 : Points d'eau recensés dans un rayon de 1 km du site (Source : Infoterre)

L'image suivante montre les points d'eau recensés par le BRGM dans un rayon d'environ 1 km autour du site.
