**Commune de Saint
Léonard en Beauce**

**19NCL134
Février 2020**

Forage F2 "Le Clesle"

Etude d'impact – Examen au cas par cas
Annexe au document CERFA 14734*03

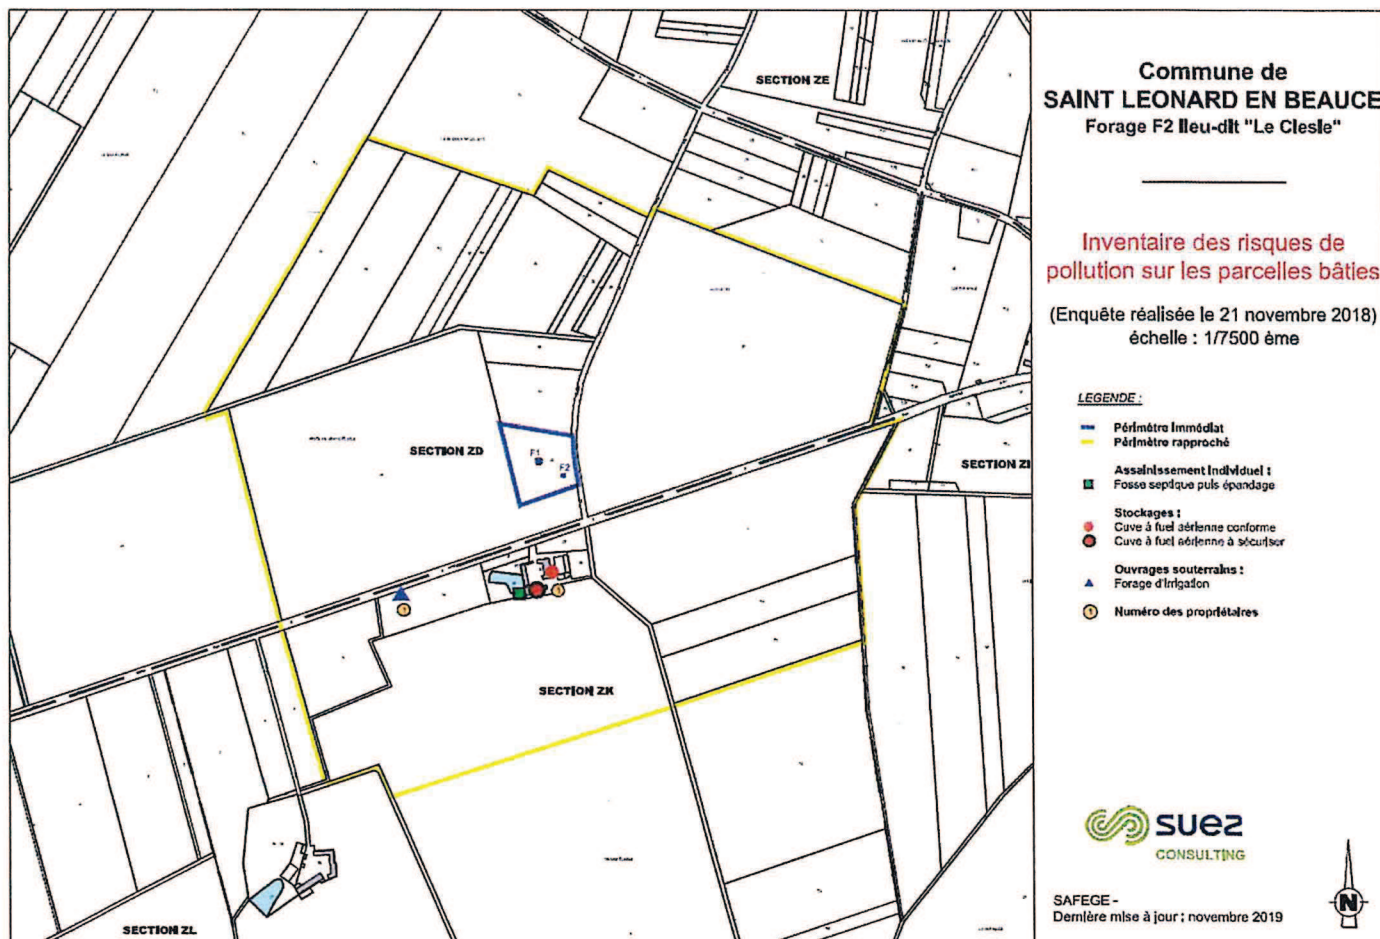
Figure 6-1 : Plan de l'inventaire des risques de pollution (21 novembre 2018)

Dans l'emprise du périmètre de protection rapprochée :

- La seule habitation présente dans l'environnement du forage est assainie de manière individuelle. Le diagnostic du SPANC a conclu à un dispositif actuellement en place "acceptable".
- Au niveau des stockages, une cuve à fuel aérienne est conforme à la réglementation. Une seconde cuve à fuel est présente et devra être sécurisée par la mise en place d'un bac de rétention.
- Un forage d'irrigation a été répertorié ; il est fermé et protégé de manière satisfaisante. Il n'y a pas de travaux à prévoir.
