Annexe 4. Plans et descriptifs du projet

Coupe du forage

SCEA THIBOUST - 2022

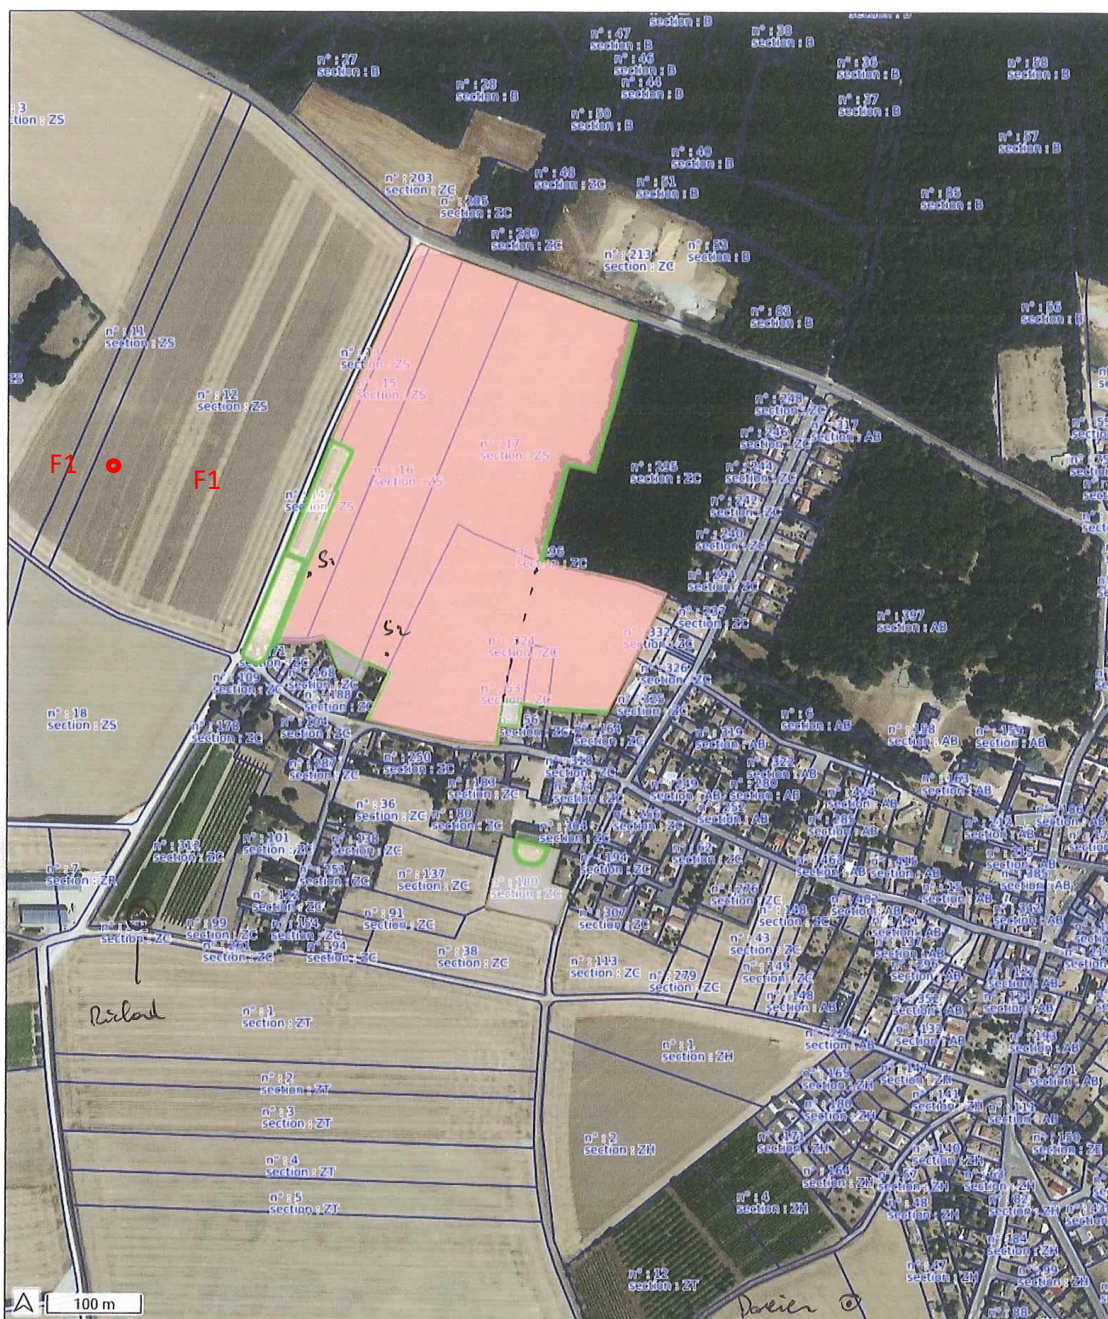
Plan des terres irrigables

Parcelles - Culture assolement	Ilots
Non renseigné	Limites
jachère de 5 ans ou moins	
surface agricole temporairement non exploitée	
colza hiver

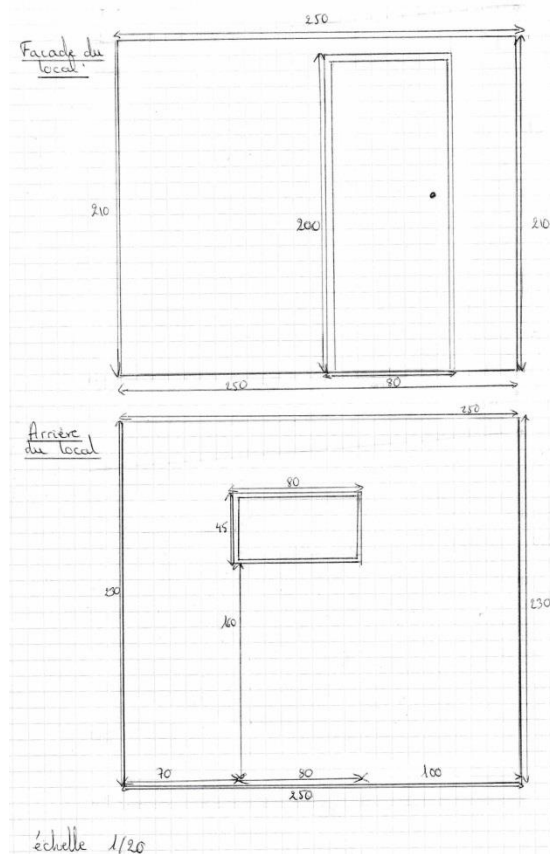
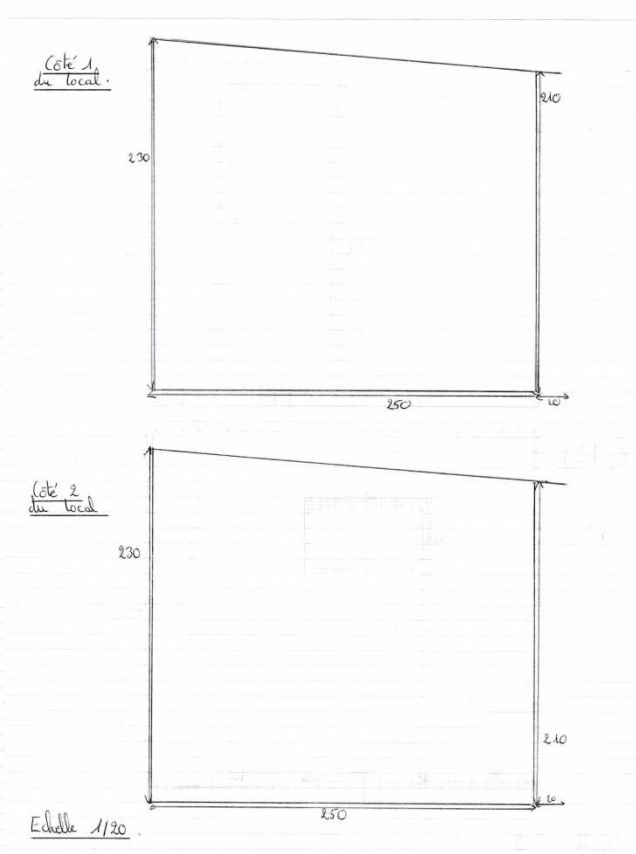
Plan du local technique

Description du local :

Surface : 6.25 m²

Matériaux utilisés :

Murs :

Parpaings creux 20/20/50 gris

Toit :

Plaques nervurées en acier galvanisé de couleur grise.

Ouvertures :

Porte en acier galvanisé de couleur grise H : 200/189 cm, l : 80 cm de passage, 85 cm en tout.

Fenêtre PVC, abattant 1 vantail de couleur blanche, 45/80 cm.

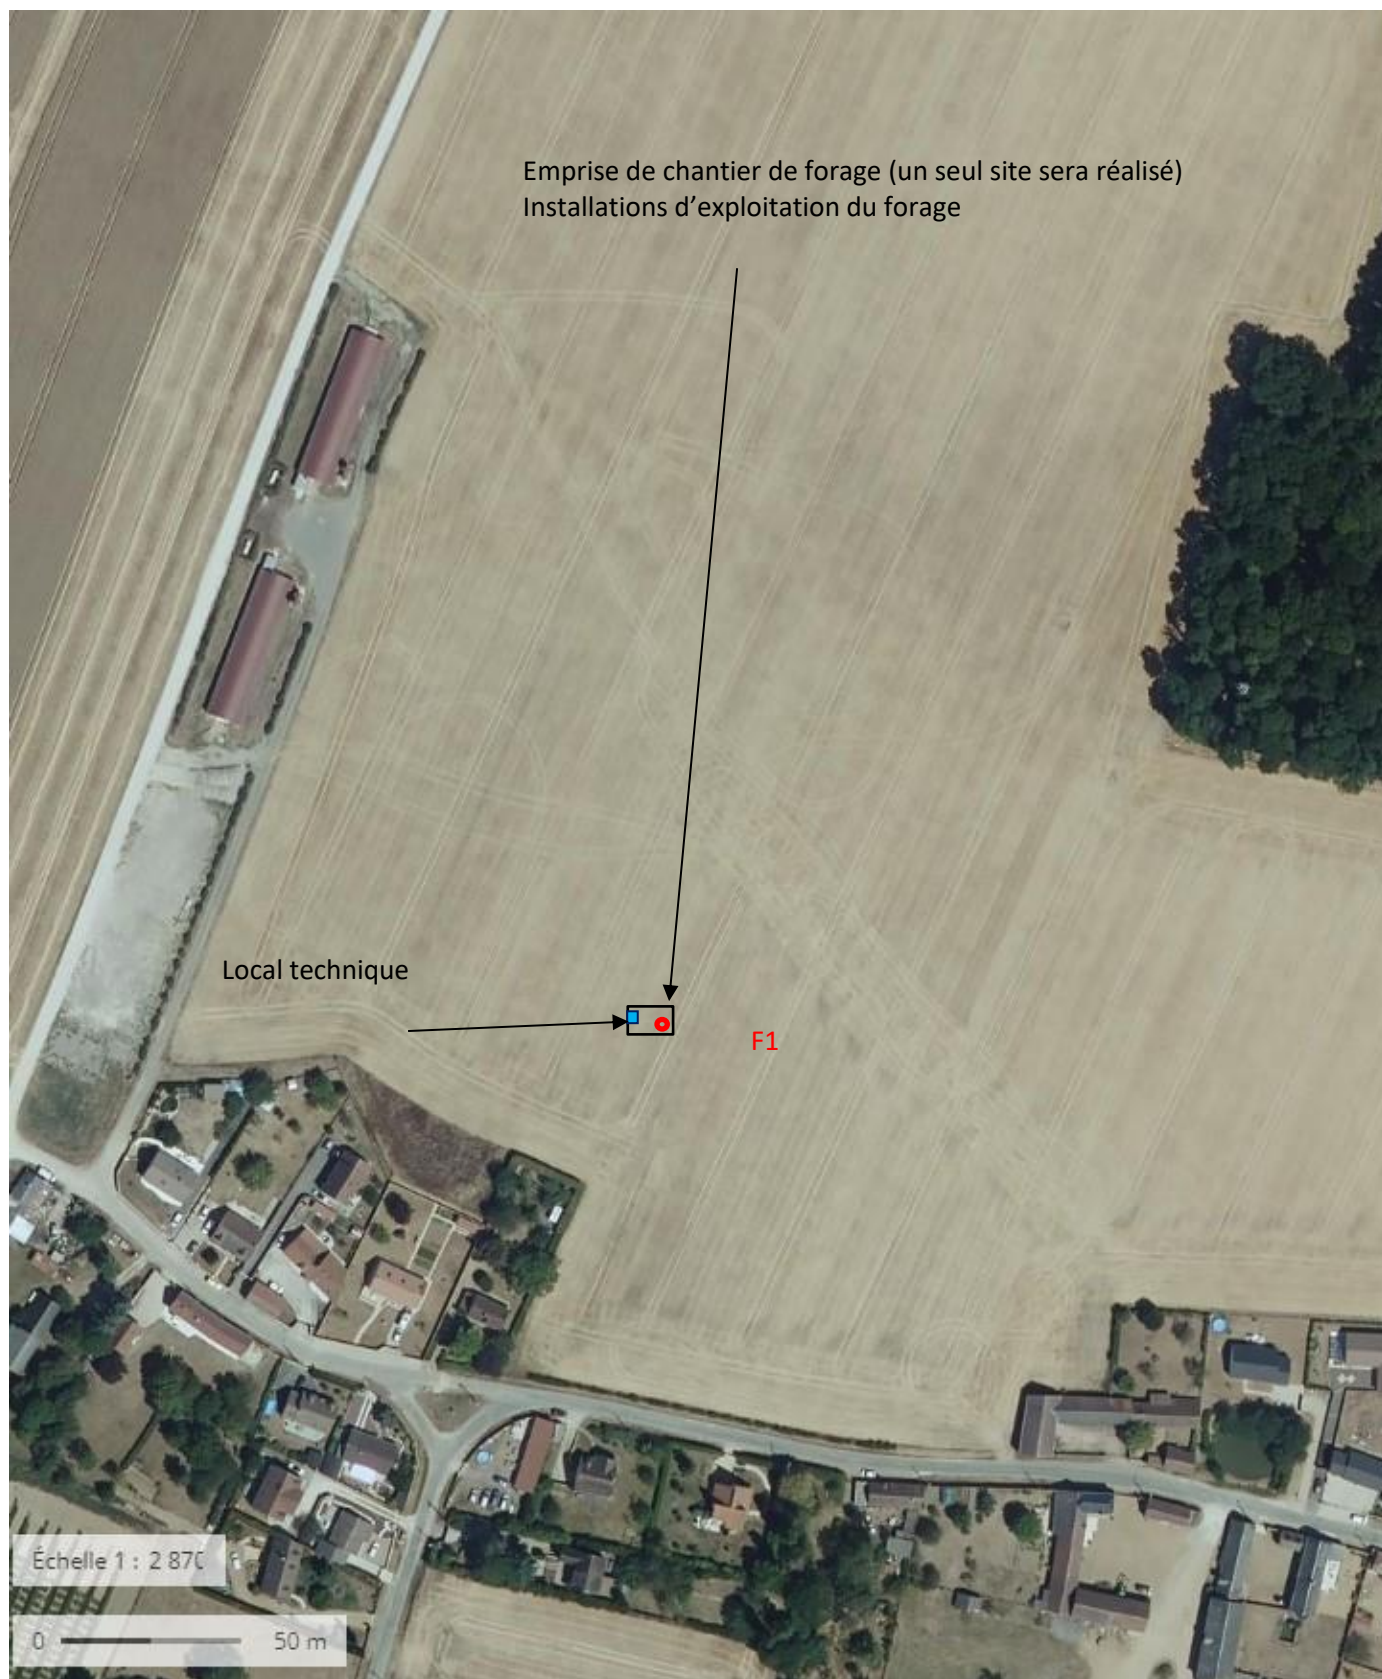
Emprise des deux implantations possibles de chantier – Géoportail juillet 2021
