NOVAXIA ONE

Ancien site de Kverneland- Saint-Jean-de-Braye (45)

Diagnostic de la qualité environnementale des sols

Rapport provisoire n°A118107 /version A du 28 juin 2022

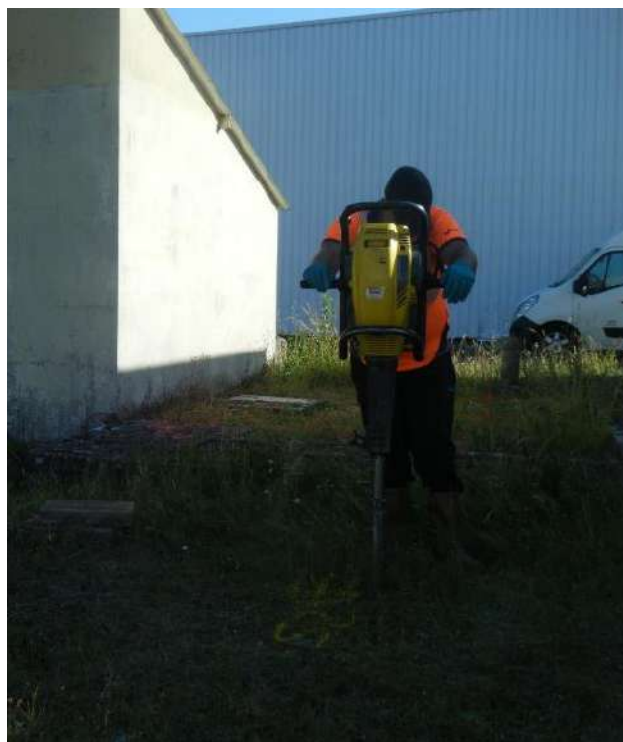
Figure 17 : Illustration du sondage S2

Le matériel utilisé (carottier portatif) a été mis à disposition par la société Astaruscle sous la supervision d'Antea Group.

La photographie suivante illustre un exemple de sondage.
