SITE DU VAL D'AURON

BOURGES

MISSION D'ASSISTANCE POUR LA REALISATION D'UNE ETUDE ZONE HUMIDE

SOCOTEC - Agence Environnement & Sécurité - Centre Val de Loire

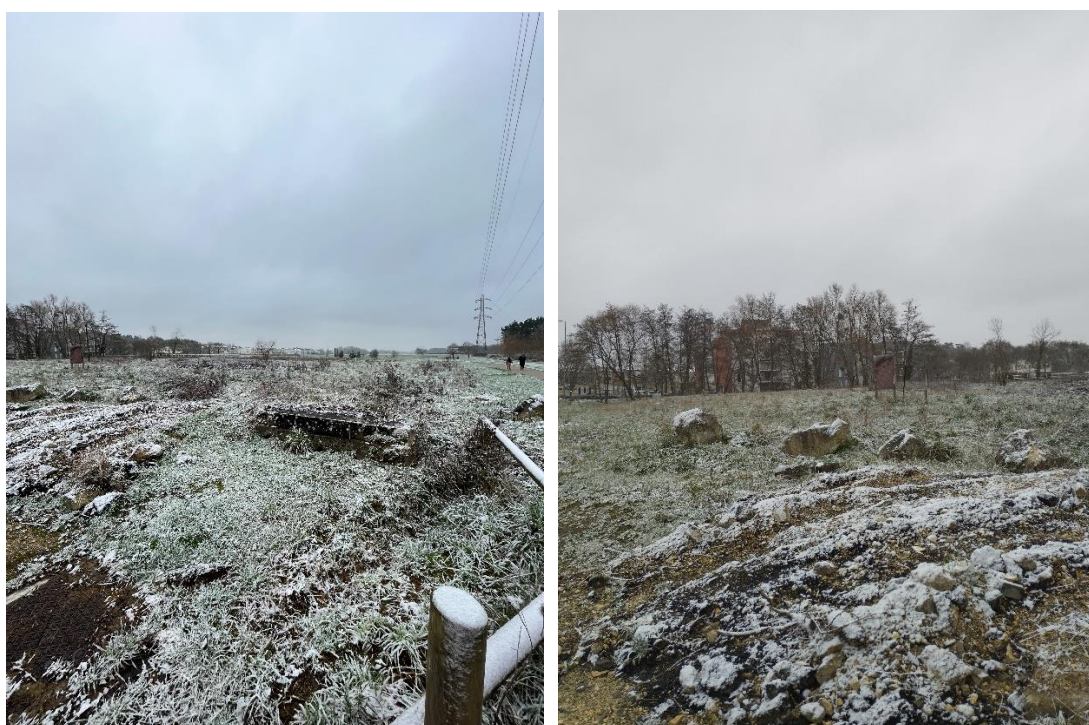
Figure 5 : Photographies du site d'étude (SOCOTEC, 26/01/2023)

In situ, la zone d'étude est localisée le long de l'allée d'Aveiro à Bourges (18) sur une friche. Lors des investigations du 26 janvier 2023, les terrains observés étaient homogènes avec un horizon de surface limono-argileux constitué principalement de remblai.

D'un point de vue hydraulique, le site ne présente pas de dénivelé marqué. Il a été observé des remblais sur l'ensemble de la parcelle. Le site est localisé à proximité de l'Auron en aval immédiat du plan d'eau du Val d'Auron. La nappe n'a pas été rencontrée lors des sondages pédologiques. Le cours d'eau est situé à environ 3-4 mètres plus bas que le site.

La parcelle d'étude correspond à une friche traversée par un chemin. Les espèces observées lors de la session hivernale sont communes. Aucune des espèces identifiées n'est protégées ni menacées à l'échelle de la région ou à l'échelle nationale.

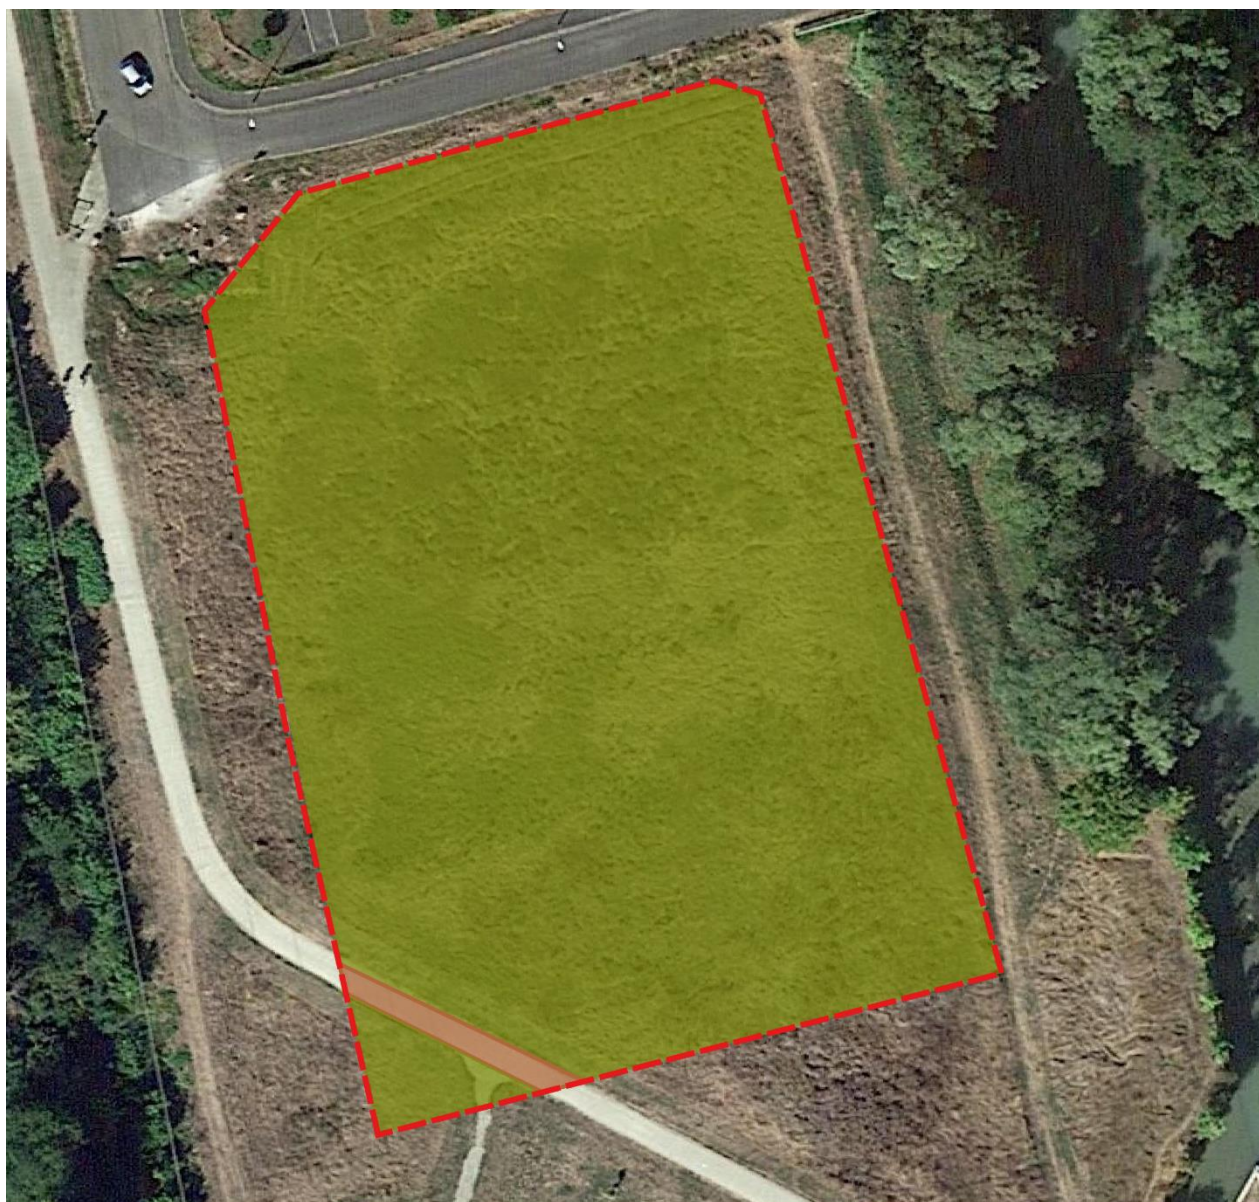
Figure 6 : Cartographie des habitats

Habitats CORINE Biotopes		Cotation	Caractéristique de zone humide*	Surfaces
CB 87.1	Friche	p.	Non conclusif	6 290 m ²
CB 87.2	Chemin	p.	Non conclusif	120 m ²

Aucun habitat n'est caractéristique de zones humides floristiques (côté **H.**) au sens de la réglementation en vigueur d'après l'Annexe II table B de l'arrêté du 24 juin 2008.

La friche et le chemin sont cotés « **p.** » (pro parte) dans l'Annexe II table B de l'arrêté du 24 juin 2008. De fait, il n'est pas possible de conclure sur leur nature humide. L'expertise des sols (investigations pédologiques), réalisée conformément aux modalités énoncées à l'annexe 1, est donc mobilisée pour définir la présence de zones humides réglementaires au droit de ces habitats.

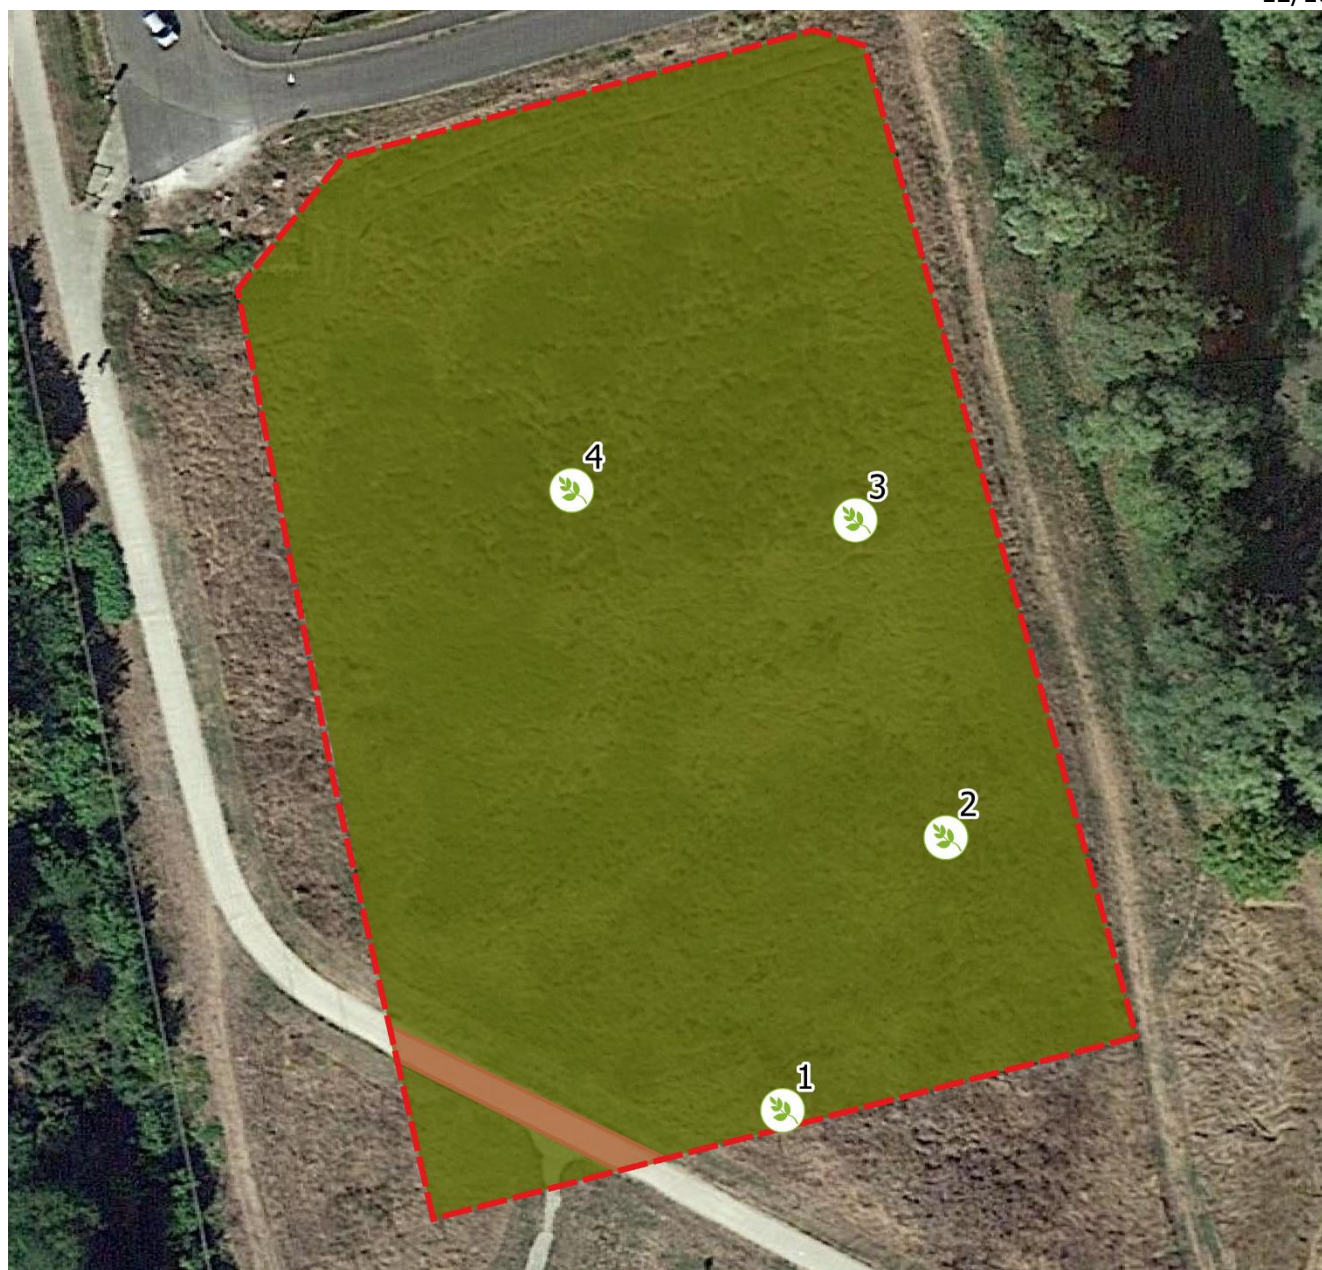
Figure 7 : Localisation des placettes floristiques

Afin d'évaluer le caractère humide des habitats en place au sens de la réglementation en vigueur (arrêté ministériel du 1^{er} octobre 2009 modif. 24 juin 2008), 4 placettes d'échantillonnage floristiques ont été étudiées au sein de la zone d'étude.

Aucune des placettes floristiques étudiées n'est caractéristique de zone humide.

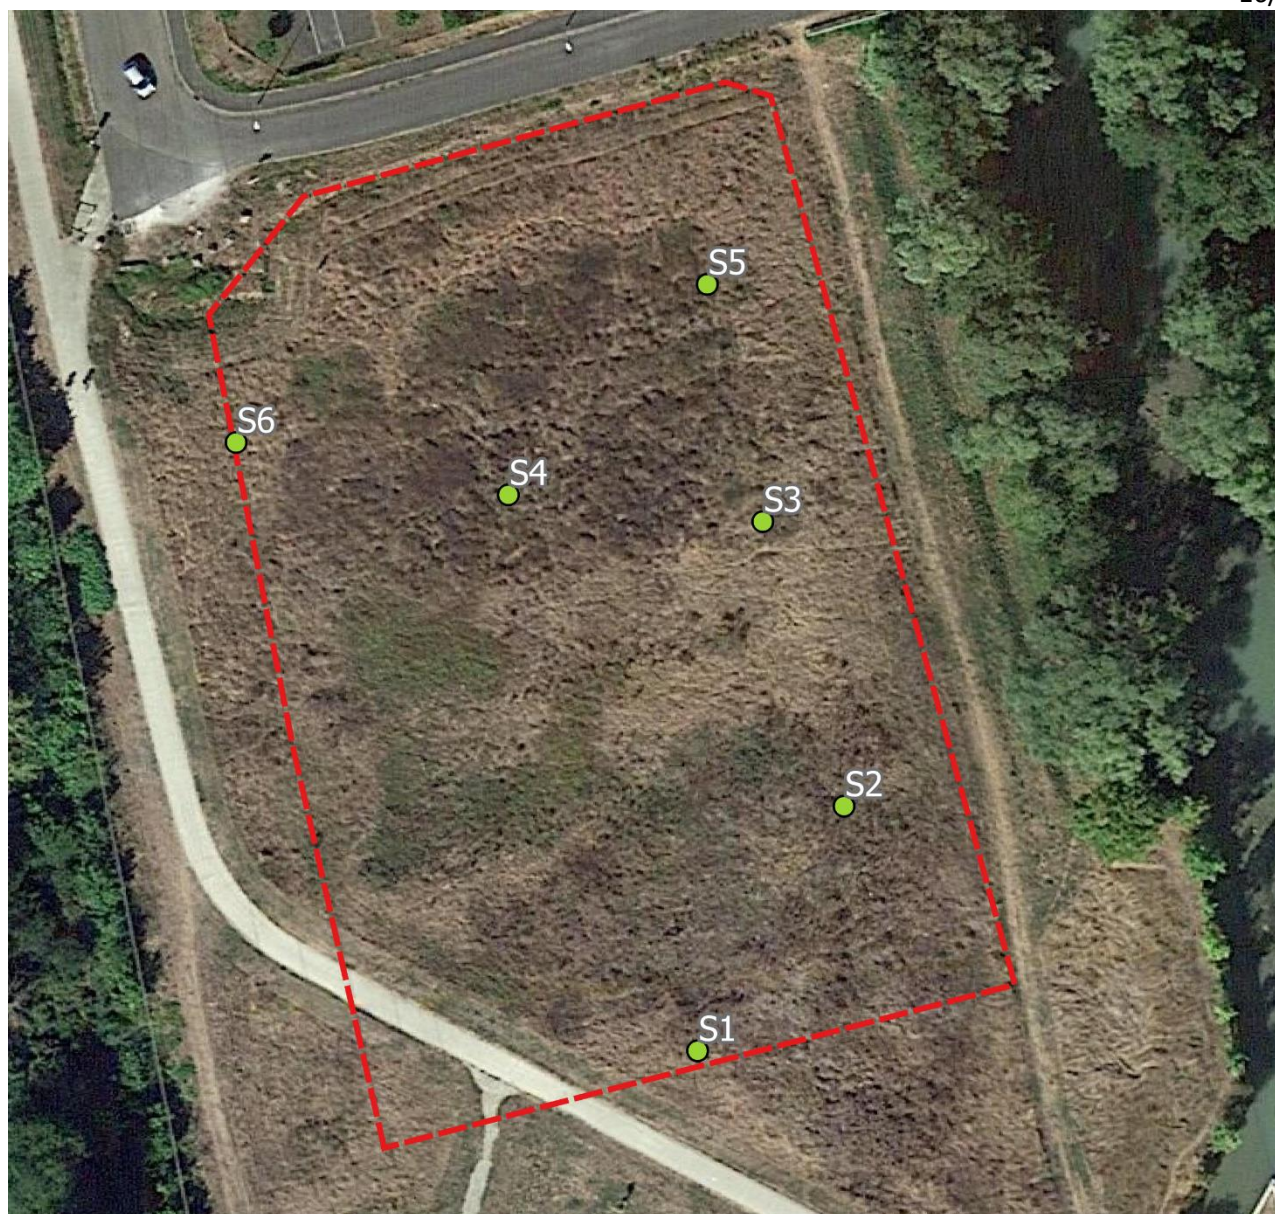
Afin d'évaluer le caractère humide des sols en place au sens de la réglementation en vigueur (arrêté ministériel du 1^{er} octobre 2009 modif. 24 juin 2008), 6 sondages à la tarière manuelle ont été réalisés au sein de la zone d'étude.

N° sondage	Caractéristiques du sondage	Classe GEPPA	Zone humide
S1	Profil 1 Présence de traces d'hydromorphie en faible proportion (redoxiques) à partir de 0,30 m Refus à 0,45 m	Iva ou IVc	Non zone humide
S2	Profil 1 Présence de traces d'hydromorphie en faible proportion (redoxiques) à partir de 0,50 m Refus à 0,70 m	IVc	Non zone humide
S3	Profil 2 Pas de traces d'hydromorphie (redoxiques) Refus à 0,25 m	Non défini	Non zone humide
S4	Profil 2 Pas de traces d'hydromorphie (redoxiques) Refus à 0,25 m	Non défini	Non zone humide
S5	Profil 2 Pas de traces d'hydromorphie (redoxiques) Refus à 0,25 m	Non défini	Non zone humide
S6	Profil 2 Pas de traces d'hydromorphie (redoxiques) Refus à 0,25 m	Non défini	Non zone humide

Le refus avant 0,25 m ne permettent pas de conclure sur la classe GEPPA des sondages pédologiques. La présence de remblais au sein de l'ensemble des profils pédologiques ne permet pas de retenir la présence d'une zone humide pédologique dite « naturelle ».

Les sondages 1 et 2 ont permis de justifier l'absence de zone humide selon le critère pédologique. Les sols de l'ensemble du site ne sont pas naturels. Il s'agit de remblais limono-argileux récemment déposé. Ne s'agissant pas de sols naturels, les sondages non conclusifs ne sont pas retenus pour l'identification de zones humides réglementaires.

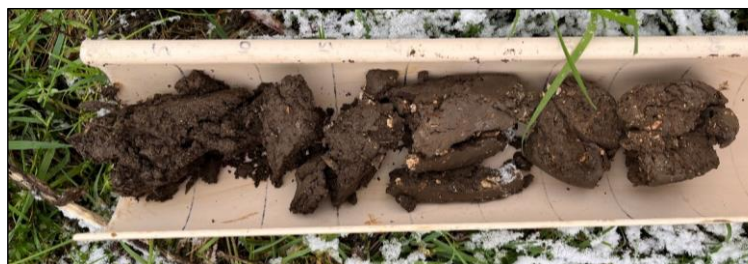
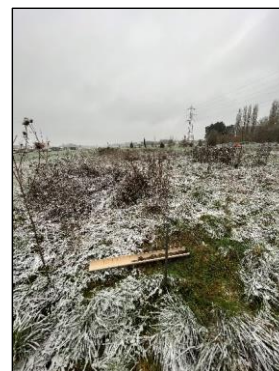
Horizon	Prof haut cm	Prof bas cm	Couleur	Texture	Humidité	Hydromorphie		Type d'hydromorphie	Cailloux	Teneur en cailloux	Autres observations
H1	0	20	Marron foncé	Limono-argileuse	Frais	0	-	-	Absence	-	
H2	20	45	Marron-clair	Limono-argileuse	Frais	1	<5%	OXY	Présence	5%	
H3	45	Fin de sondage									
H4	Fin de sondage										
H5	0										
H6	0

Non typique de
zone humide

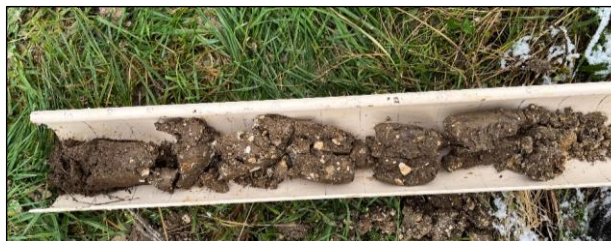
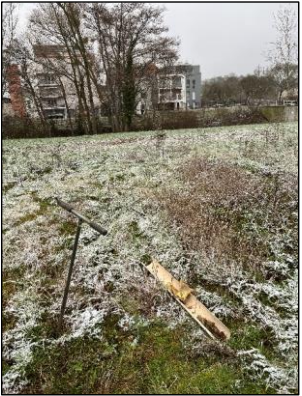
Horizon	Prof haut cm	Prof bas cm	Couleur	Texture	Humidité	Hydromorphie		Type d'hydromorphie	Cailloux	Teneur en cailloux	Autres observations
H1	0	10	Marron foncé	Limono-argileuse	Frais	0	-	-	Absence	-	
H2	10	50	Marron clair	Limono-argileuse	Frais	0	-	-	Présence	15%	
H3	50	70	Marron clair	Limono-argileuse	Frais	1	5%	OXY	Présence	15%	
H4	70	Fin de sondage									
H5	Fin de sondage										
H6	0

Classe GEPPA (1981)
-
Non typique de
zone humide

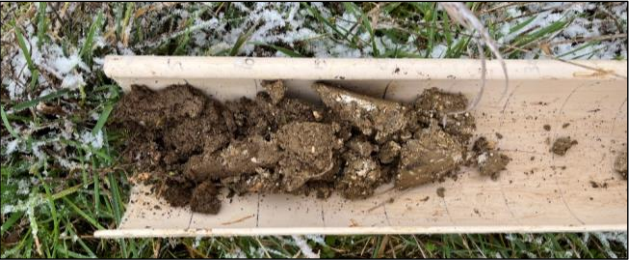
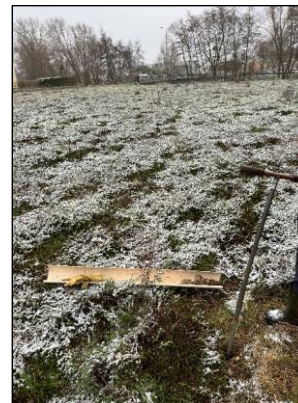
Horizon	Prof haut cm	Prof bas cm	Couleur	Texture	Humidité	Hydromorphie		Type d'hydromorphie	Cailloux	Teneur en cailloux	Autres observations
H1	0	25	Beige	Limono-argileuse	Frais	0	-	-	Présence	15%	
H2	25	Fin de sondage									
H3	Fin de sondage										
H4											
H5											
H6

Non typique de
zone humide

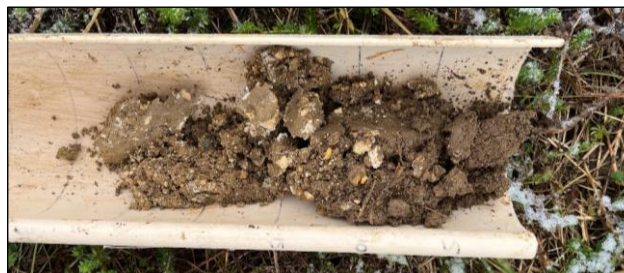
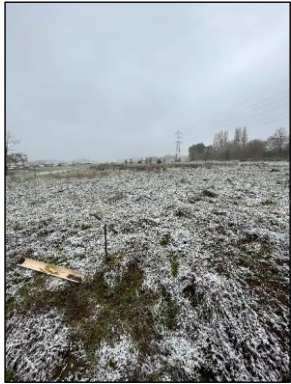
Horizon	Prof haut cm	Prof bas cm	Couleur	Texture	Humidité	Hydromorphie		Type d'hydromorphie	Cailloux	Teneur en cailloux	Autres observations
H1	0	25	Beige	Limono-argileuse	Frais	0	-	-	Présence	20%	
H2	25	Fin de sondage									
H3	Fin de sondage										
H4											
H5											
H6

Classe GEPPA (1981)
-
Non typique de
zone humide

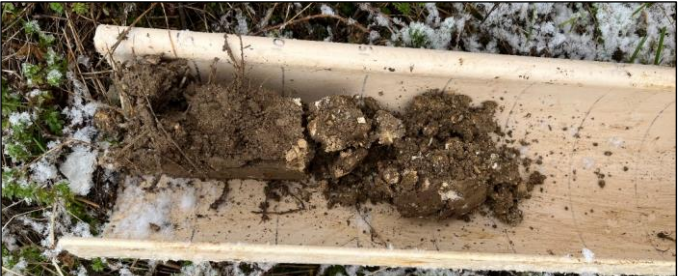
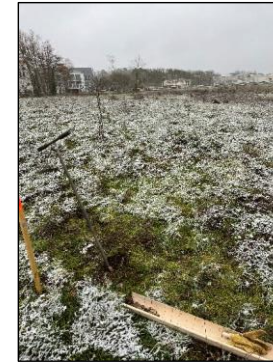
Horizon	Prof haut cm	Prof bas cm	Couleur	Texture	Humidité	Hydromorphie		Type d'hydromorphie	Cailloux	Teneur en cailloux	Autres observations
H1	0	25	Beige	Limono-argileuse	Frais	0	-	-	Présence	15%	
H2	25	Fin de sondage									
H3	Fin de sondage										
H4											
H5											
H6

-
Non typique de
zone humide

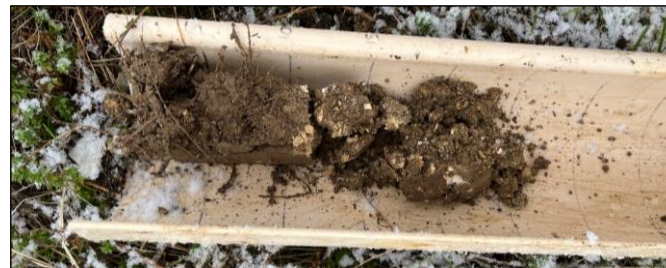
Horizon	Prof haut cm	Prof bas cm	Couleur	Texture	Humidité	Hydromorphie		Type d'hydromorphie	Cailloux	Teneur en cailloux	Autres observations
H1	0	25	Beige	Limono-argileuse	Frais	0	-	-	Présence	15%	
H2	25	Fin de sondage									
H3	Fin de sondage										
H4											
H5											
H6
