Faisabilité des périmètres de protection du captage de l'agglomération de Bourges à la Peupleraie de Souaire, commune de St-Germain-du-Puy.

Avis sur les résultats des études et travaux réalisés en 2021

Communauté d'agglomération Bourges Plus (18)
Indice BSS : BSS004AYRB

Alexis Gutierrez
Hydrogéologue agréé
17/05/2022

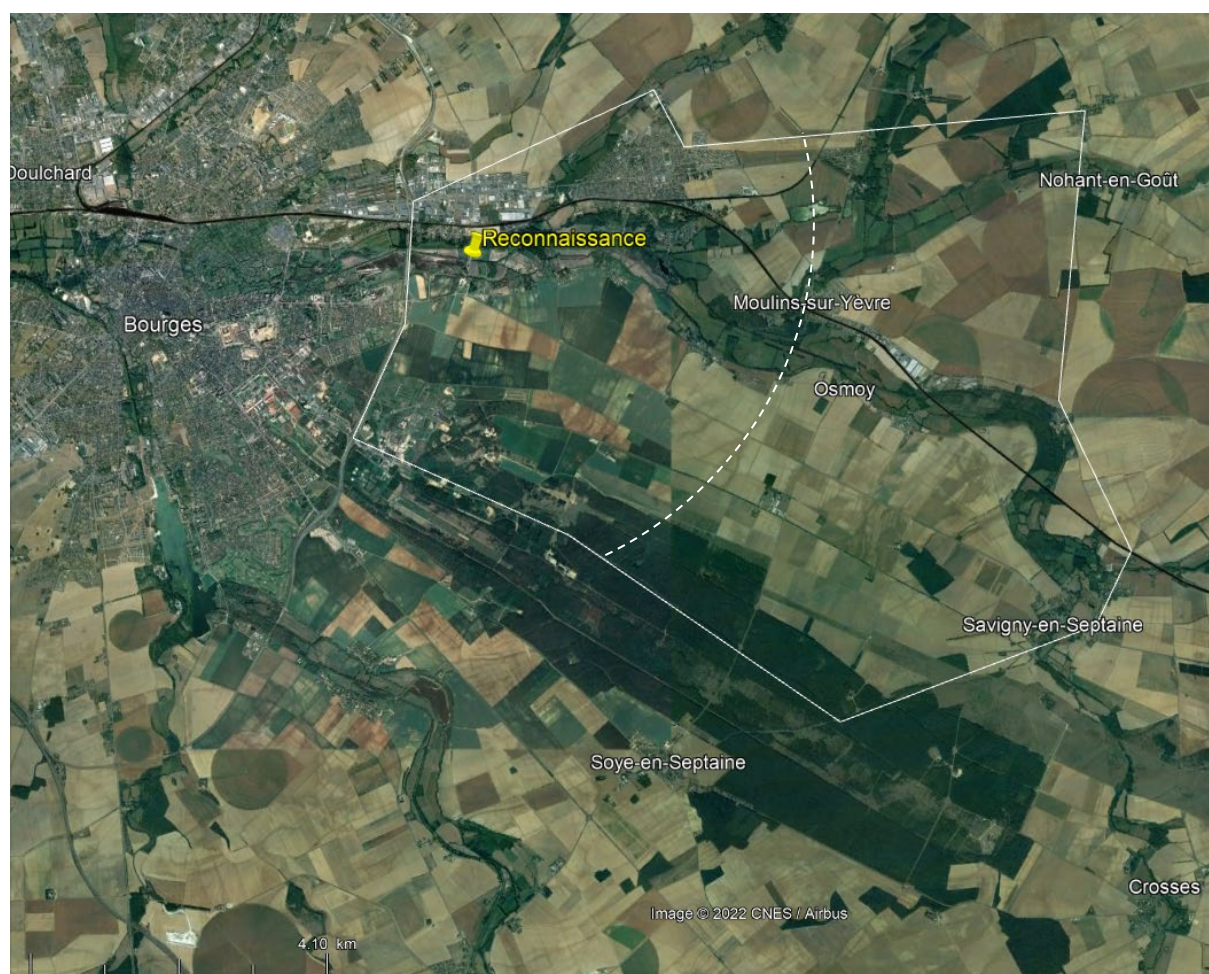
Figure 1 : Proposition pour la zone d'étude environnementale

La zone sur laquelle il est proposé de mener l'étude environnementale s'étend en amont jusqu'à Savigny-en-Septaine et englobe Moulins-sur-Yèvre et Saint-Germain du Puy. Elle est représentée en Figure 1.

La zone ainsi délimitée fera l'objet d'une étude environnementale plus détaillée dans la moitié ouest, proche des forages (nécessitant des contrôles de terrain), tandis que sur le reste du bassin seront indiquées les sources de pollutions potentielles recensées dans les différentes bases de données (ICPE, Basias, etc).

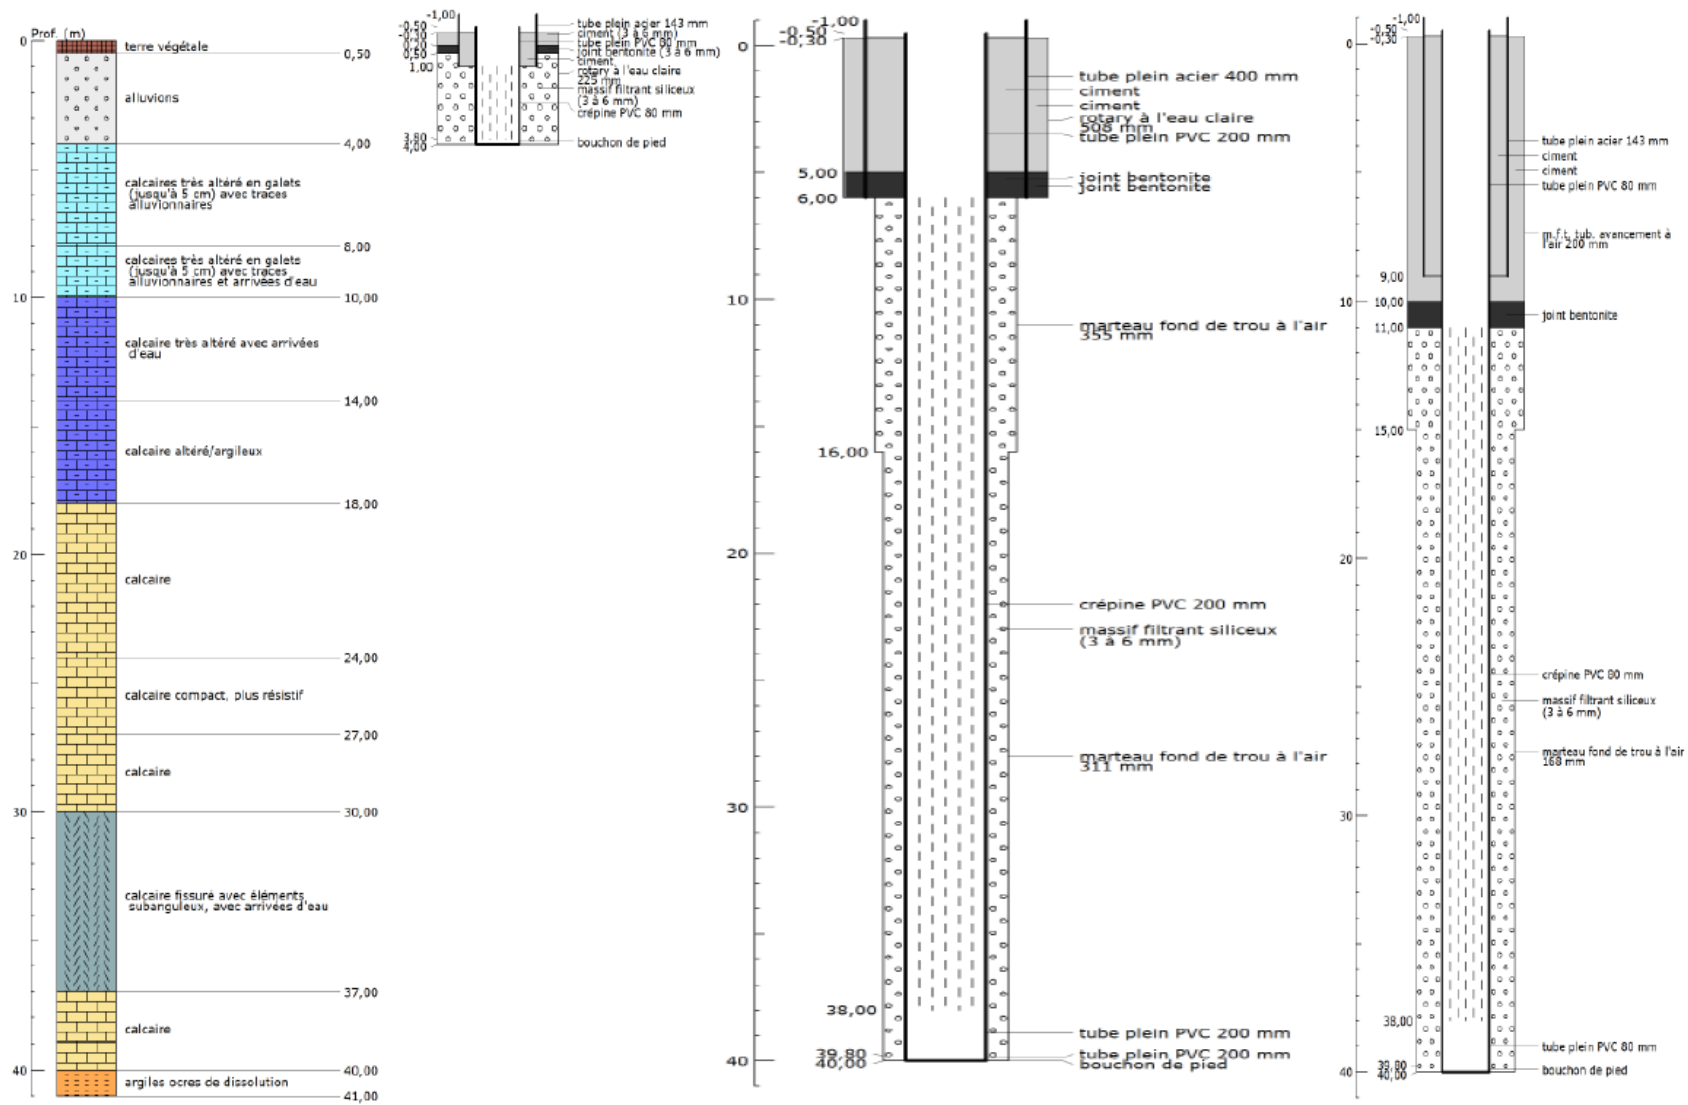
Figure 2 : Coupes géologique et techniques (d'après [8])

La coupe des ouvrages est rappelée en Figure 2 : Pz court ne capte que les alluvions, Pz long, tubé-cimenté jusqu'à 6 m, capte la partie supérieure des calcaires et F_reco, tubé cimenté jusqu'à 11 m capte à la fois la partie supérieure des calcaires dans la zone 11-15 m et la zone plus profonde 36-37 m.

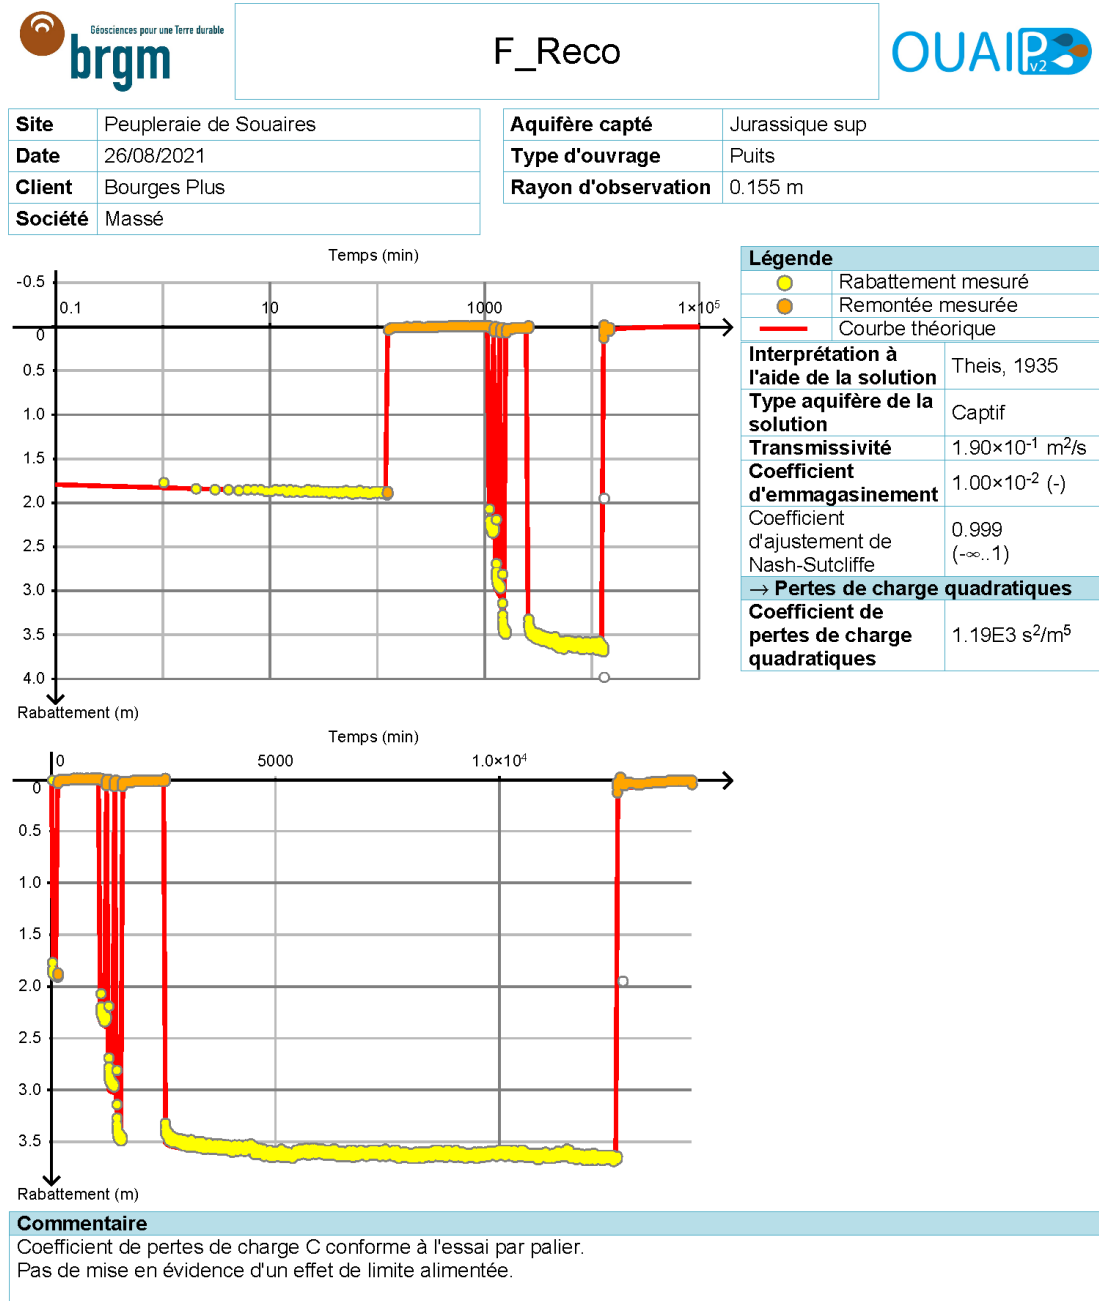
Les interprétations sont délicates car les rabattements sont essentiellement dus aux pertes de charge quadratique et toute variation extérieure devient sensible. Une réinterprétation des données de pompage a été jugée nécessaire. A première vue, un bon ajustement semble obtenu avec la formule de Theis sur le forage de reconnaissance (Figure 4). La transmissivité y est élevée ($1.910^{-1} \text{m}^2/\text{s}$).

Figure 4 : Ré-interprétation du pompage d'essai du 26/08 au 02/09/2021. La courbe théorique (courbe rouge) semble calée sur les données observées (points jaunes)

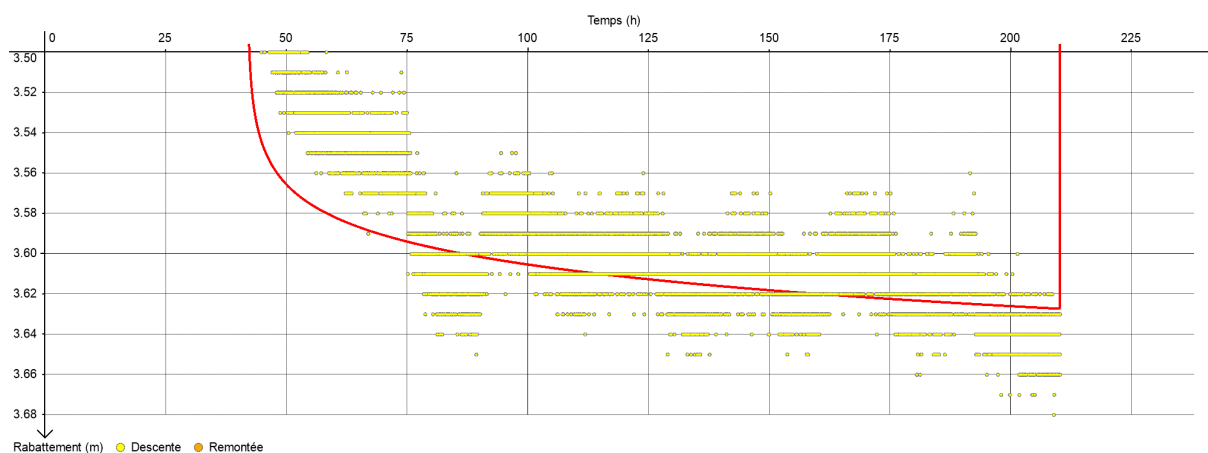
Dans le détail, (Figure 6), les mesures ne sont pas parfaites. Or, c'est sur la base de cet ajustement que l'on espère mettre en évidence un effet de limite éventuel pour préciser la connexion entre les cours d'eau et l'aquifère.

Figure 6 : zoom sur les données de niveau dynamique au puits montrant i) un bruit lié à la qualité du capteur et ii) une fluctuation cyclique de période 24h.

La qualité de l'ajustement est perturbée par plusieurs facteurs :

- La sensibilité des capteurs est insuffisante sur les trois ouvrages ce qui se traduit par un bruit au niveau de la donnée.
- Le niveau de la nappe n'est pas identique avant et après l'essai (à moins qu'il ne s'agisse d'un problème de dérive du capteur). Il nécessite une correction.
- Une cyclicité apparaît dans la variation de la donnée avec une période de 24h. L'amplitude est difficile à déterminer à cause du bruit de la donnée.

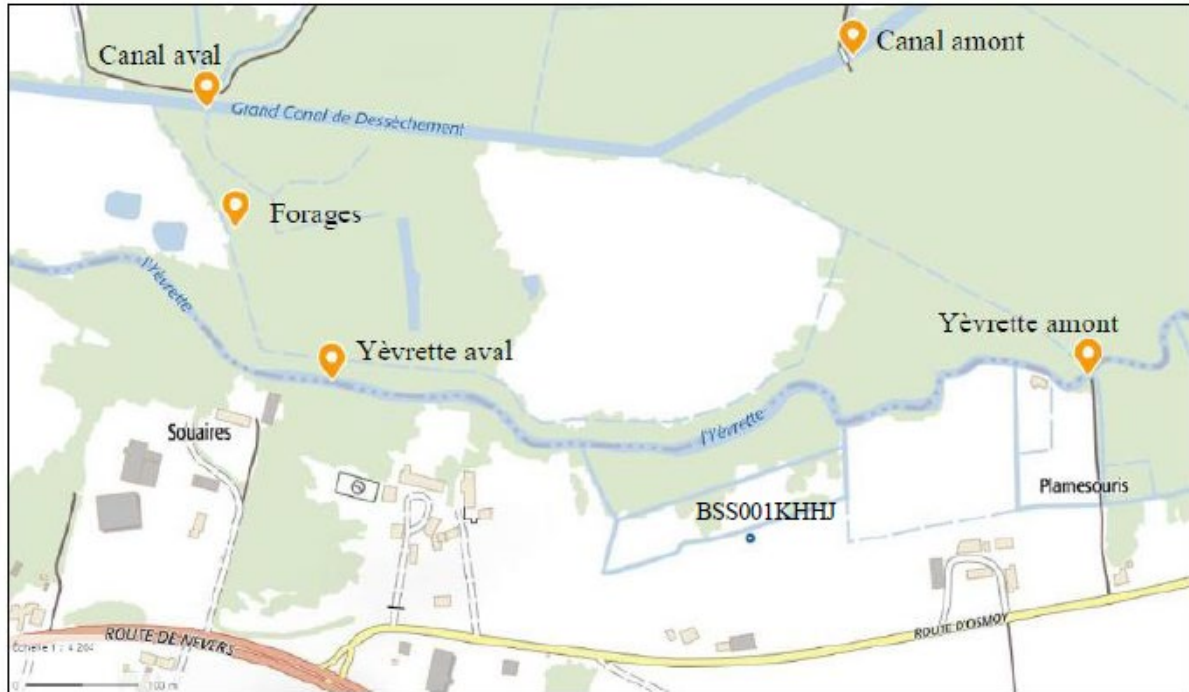
Figure 19 : Localisation des points de mesure (source [10])

Des jaugeages ont été réalisés aux stations amont et aval reportées sur la Figure 19.

On remarquera cependant à partir de la Figure 19, que la station Yèvre **n'est pas en aval** du forage. Il aurait été plus judicieux de situer cette station à l'ouest, où la distance est plus faible et la position bien en aval du captage par rapport aux écoulements des cours d'eau. De fait, l'absence d'impact sur l'Yèvre n'est pas significative d'une absence de relation avec les eaux de surface.

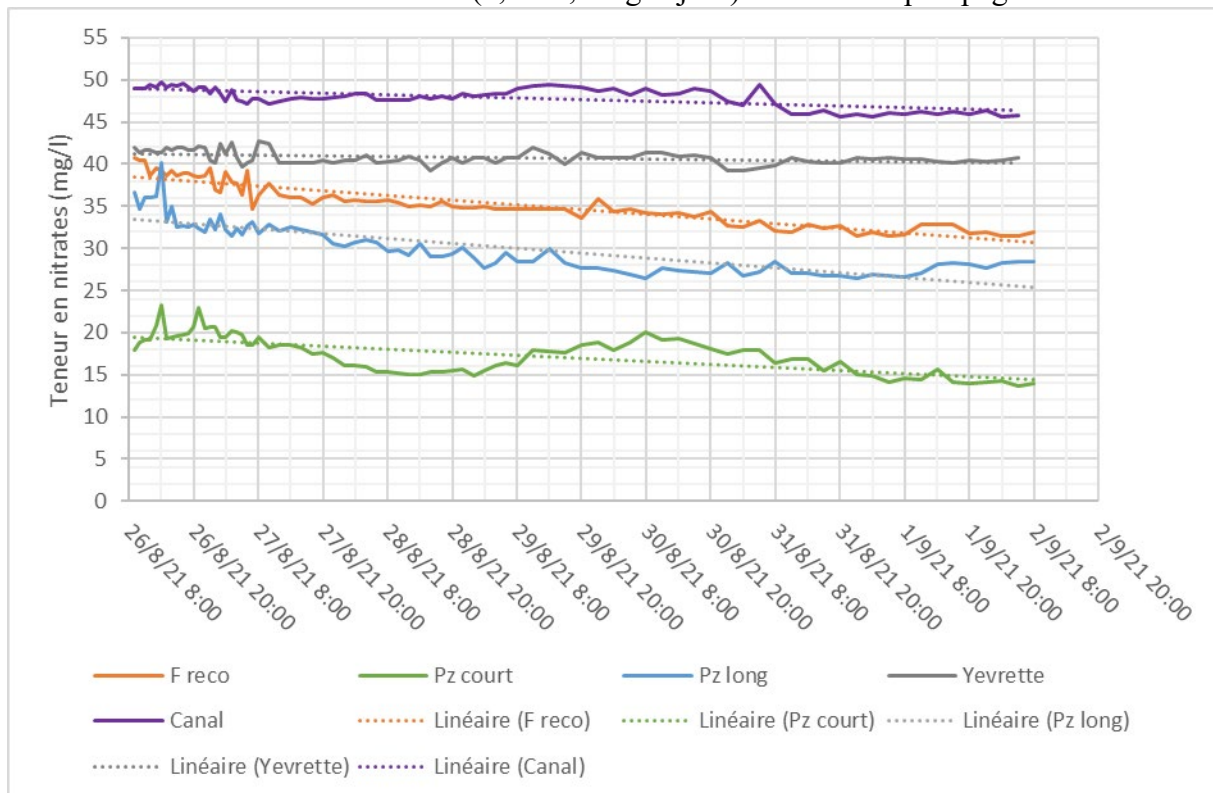
Figure 20 : Suivi des nitrates durant le pompage.

La Figure 20 illustre l'évolution des nitrates au cours du pompage. On y constate que les eaux de surface ont des concentrations nettement supérieures aux eaux souterraines (41 mg/L pour l'Yèvre et 48 mg/L pour le canal de dessèchement). A cette période de l'année où les écoulements de surface correspondent à la vidange des nappes, les cours d'eau portent la marque de territoires traversés plus impactés par les nitrates que la peupleraie.

Concernant les eaux souterraines, les eaux du forage de reconnaissance, dont une partie provient des arrivées d'eau profondes, sont plus chargées en nitrates (35 mg/L) que celles des piézomètres long (30 mg/L) et court (18 mg/L). De plus, dans les eaux souterraines, les teneurs ont une tendance à la baisse (0,7 à 1,1 mg/L/jour) au cours du pompage.

Les eaux souterraines semblent donc se diluer au cours du pompage. Comme l'indique EDREE, « la baisse de la teneur en nitrates observée au cours du pompage de longue durée sur l'eau du forage de reconnaissance peut s'expliquer par la participation de la nappe des alluvions à l'alimentation du forage et donc par un effet de dilution puisque la nappe des alluvions est moins chargée en nitrates que la nappe des calcaires ».

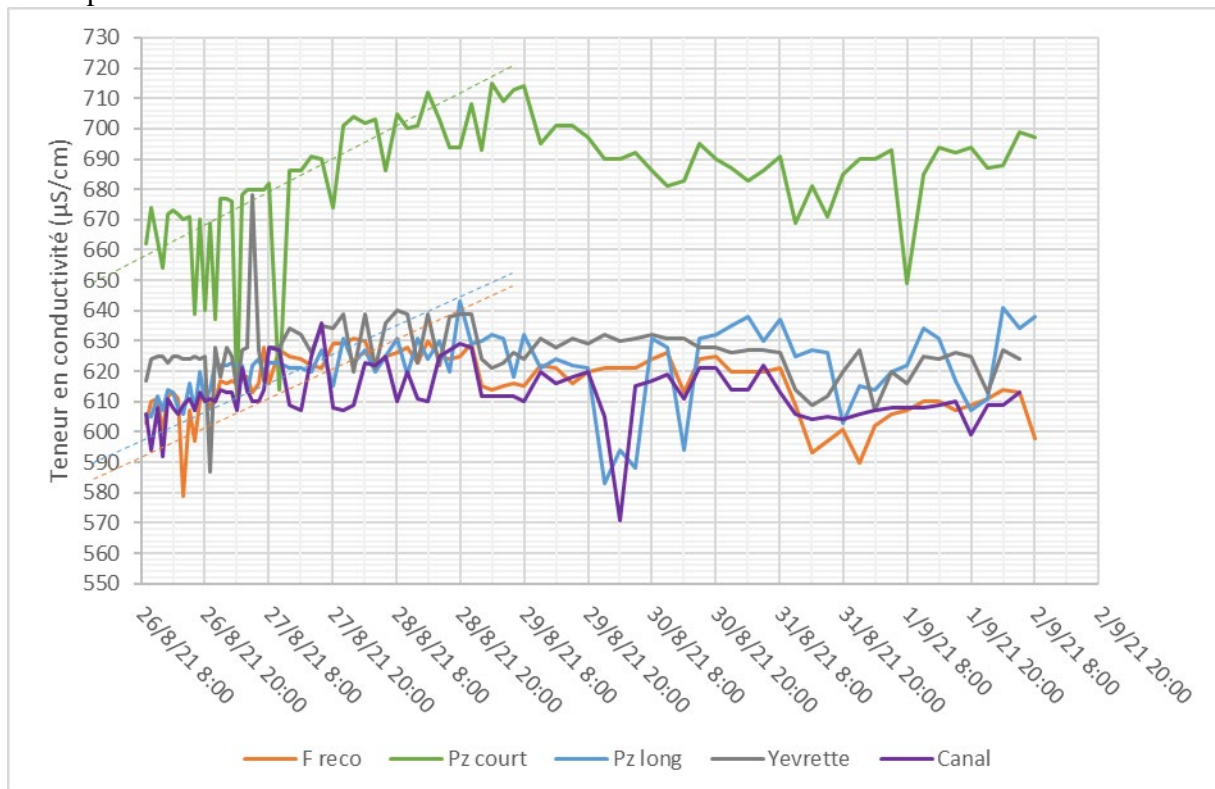
Figure 21 : Evolution de la conductivité pendant le pompage

La conductivité augmente dans les eaux souterraines au début du pompage pendant la première journée (Figure 21) puis évolue avec un bruit important sans manifester de tendance. Elle évolue peu dans les eaux de surface qui sont de même ordre de grandeur que les eaux de la nappe calcaire. Cet équilibre entre les conductivités des eaux de surface et des eaux de la nappe jurassique est un indice comme quoi la vallée de l'Yèvre est une zone de décharge de l'aquifère jurassique.

On peut s'étonner de ne pas voir la conductivité augmenter dans le forage tout au long du pompage si près de 40% des eaux pompées proviennent du niveau alluvial plus minéralisé. S'il s'agit du fer ou du manganèse, il y a peut-être en jeu des phénomènes de précipitation au passage entre le milieu réducteur des alluvions et celui plus oxydant des circulations karstiques.

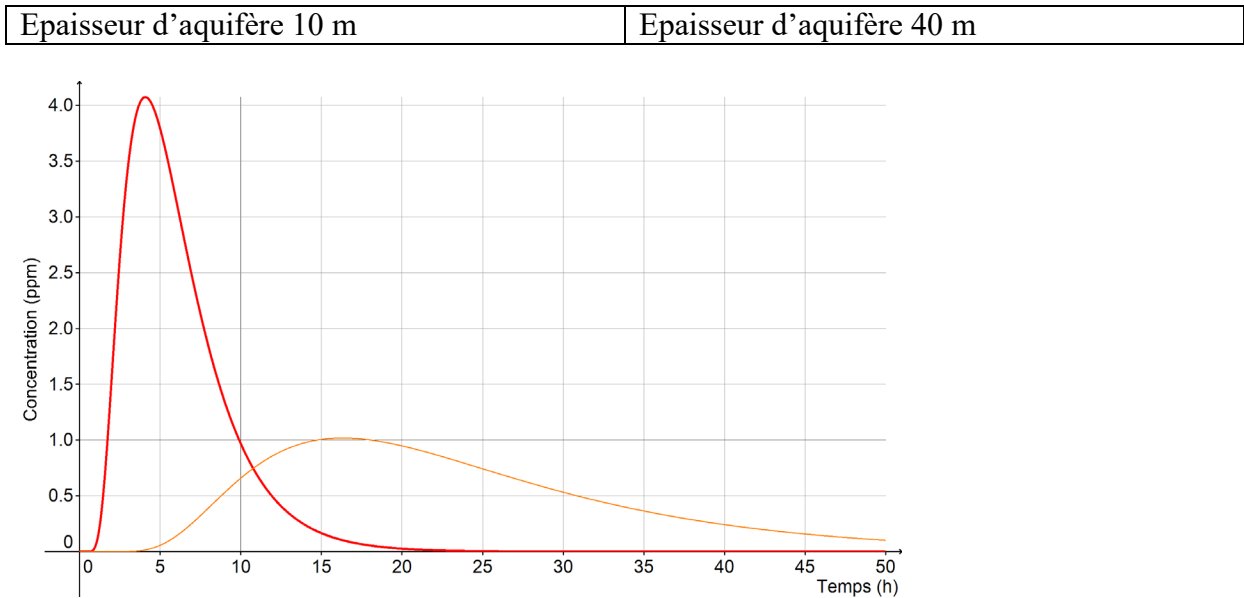
La Figure 23 correspond à deux jeux de paramètres :

Hypothèse de transfert rapide	Hypothèse de transfert lent
Masse injectée : 250 g	Masse injectée : 250 g
Porosité 2% (interprétée sur pompage d'essai)	Porosité 2% (interprétée sur pompage d'essai)
Débit 10 m3/h	Débit 10 m3/h

Figure 23 : Simulation d'un traçage au Pz-Court selon deux hypothèses (rapide et lente)

Une simulation (§2.4.3) a montré que le traceur passerait théoriquement en moins de 24 h à 48h (selon les hypothèses).
