## PROJET 1ère LIGNE TOURS (37)

Note complémentaire au dossier de  
demande de cas par cas

A23\_061TT

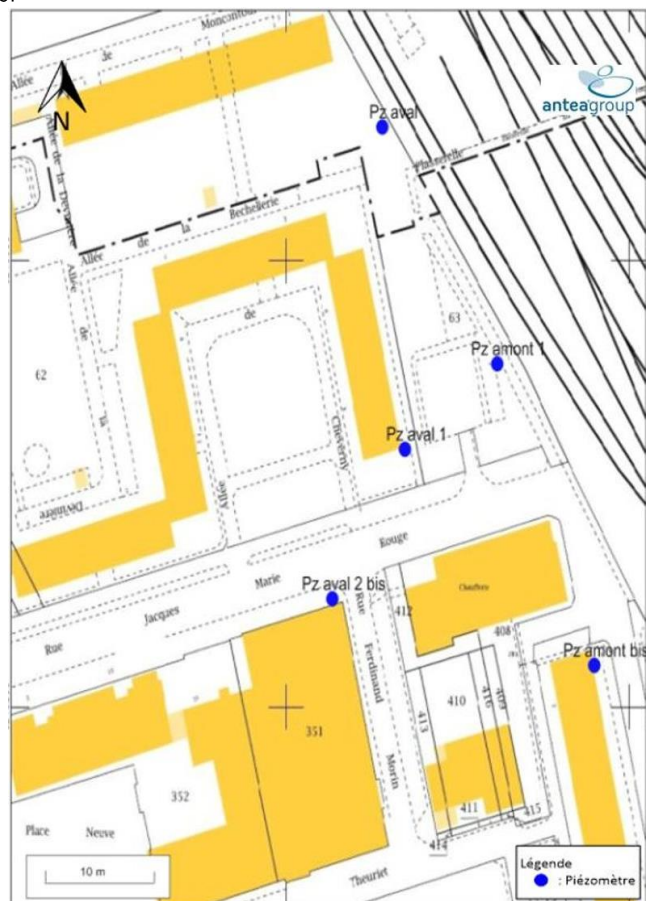
**Figure 6 : Localisation des piézomètres autour du site du projet**

Le plan ci-dessous localise les piézomètres par rapport au site du projet objet de la présente demande d'examen au cas par cas.

A noter que sur les 5 piézomètres constituant le réseau de surveillance de la qualité des eaux souterraines, 2 ouvrages ont été constatés bouchés (Pz Aval 2bis à partir de la campagne de décembre 2018 et Pz Aval à partir de la campagne de juin 2020). Un troisième piézomètre (Pz Aval 1) n'a pas été accessible pour la dernière campagne de novembre 2021, car situé sur l'emprise d'un chantier.
