DIAGNOSTIC DE POLLUTION DES SOLS

Projet d'implantation d'un restaurant

Avenue de Châteaudun

ENV24017 v0

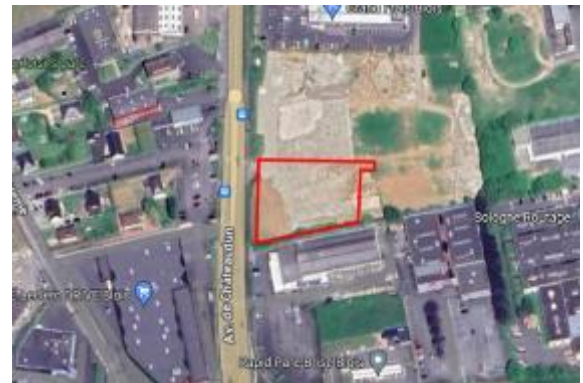
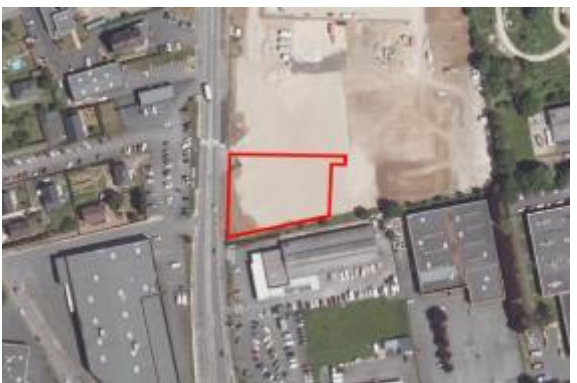
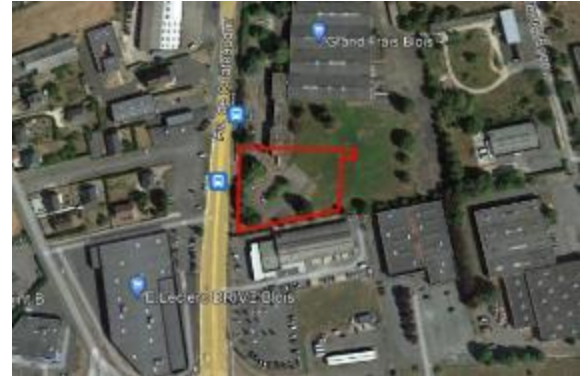
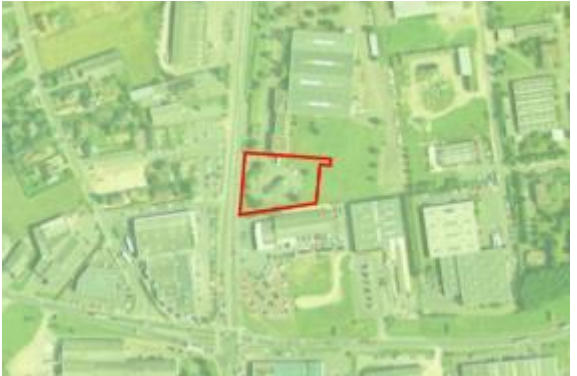
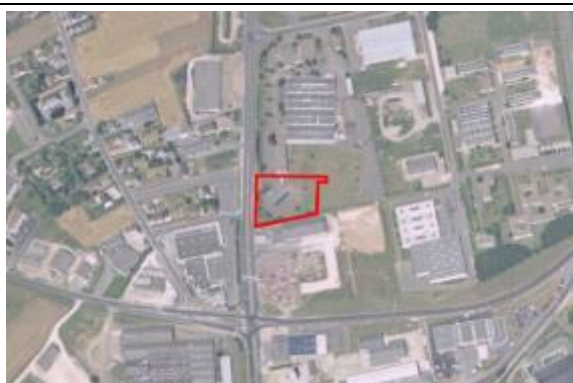
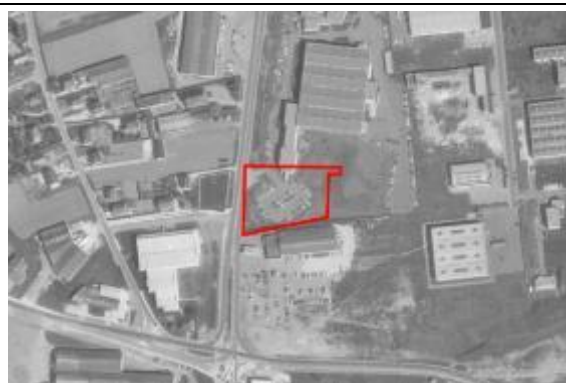
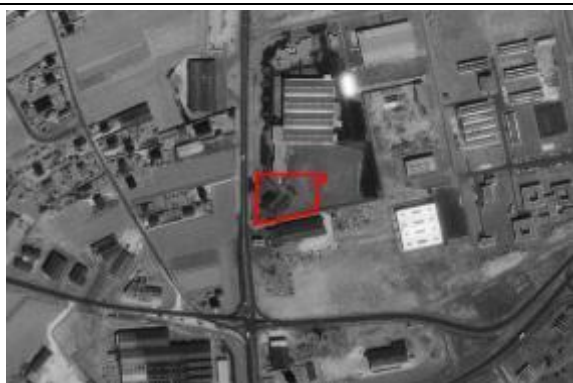
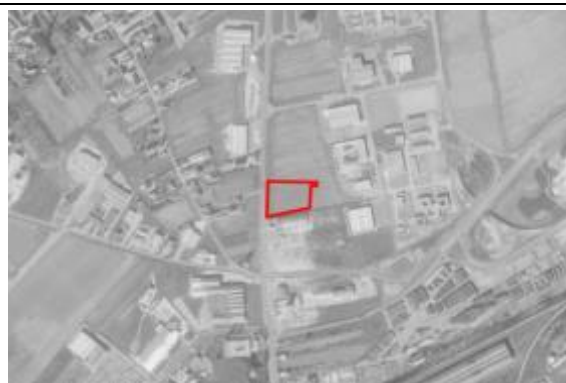
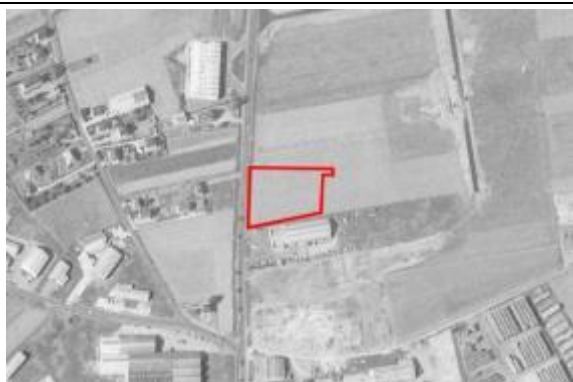
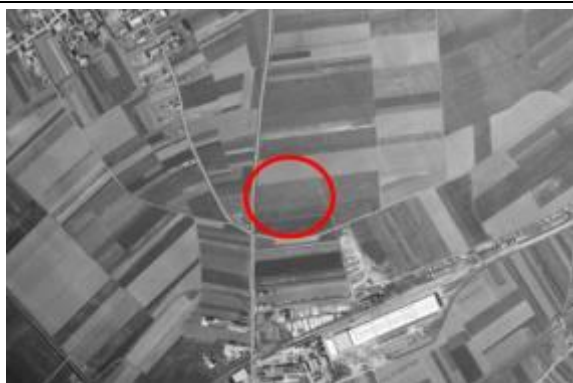
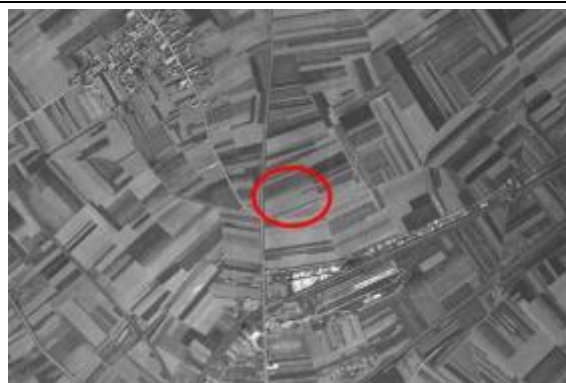
Tableau 4 : photographies historiques

Sur les photographies suivantes, l'emprise ou la localisation du site apparaîtra en **rouge**.

D'après l'étude des photographies historiques, la synthèse de l'historique du site est la suivante :

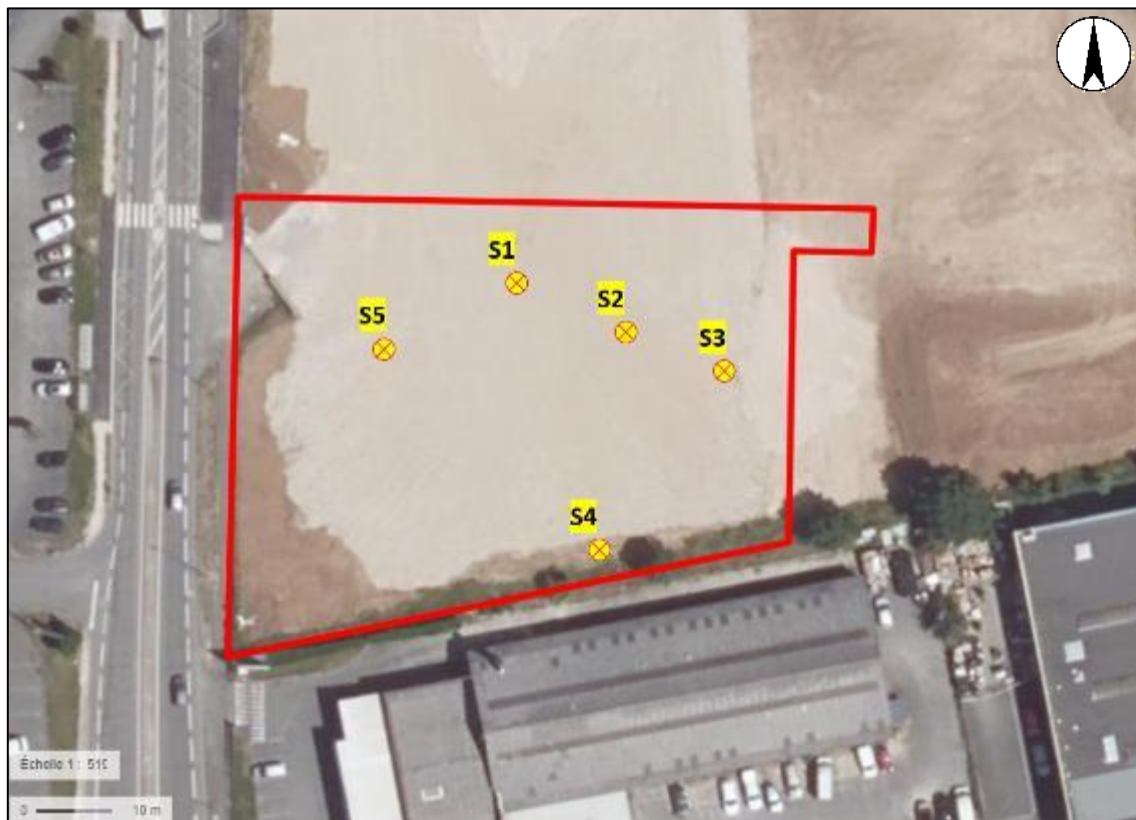
Figure 18 : localisation des sondages

Le plan d'échantillonnage est illustré dans la figure suivante.

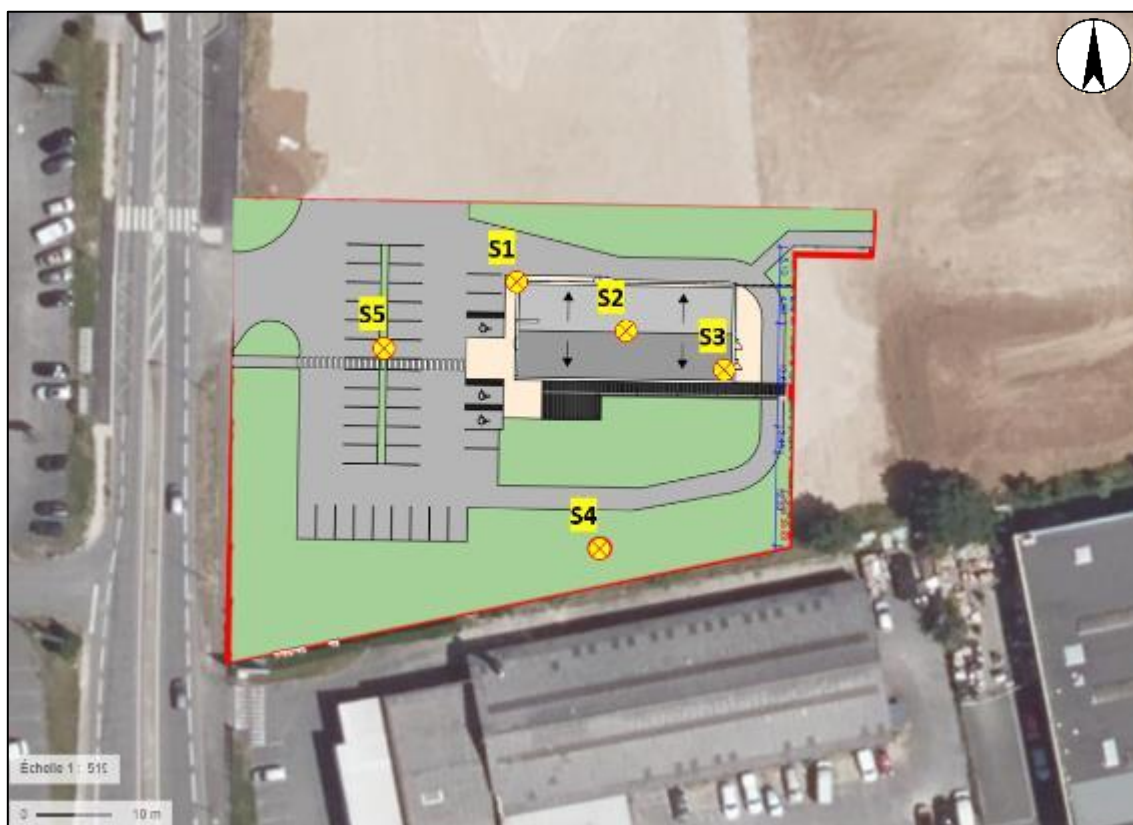
Figure 19 : superposition plan d'échantillonnage/projet

Le plan d'échantillonnage a été superposé au plan du futur projet (*Cf. figure suivante*).
