Suivi des enrochements en pieds de levées sur la Loire moyenne

Présentation de l'action

Auteur : Arnaud GODEFROY et Clément AUGÉARD

Date : 27/10/2016

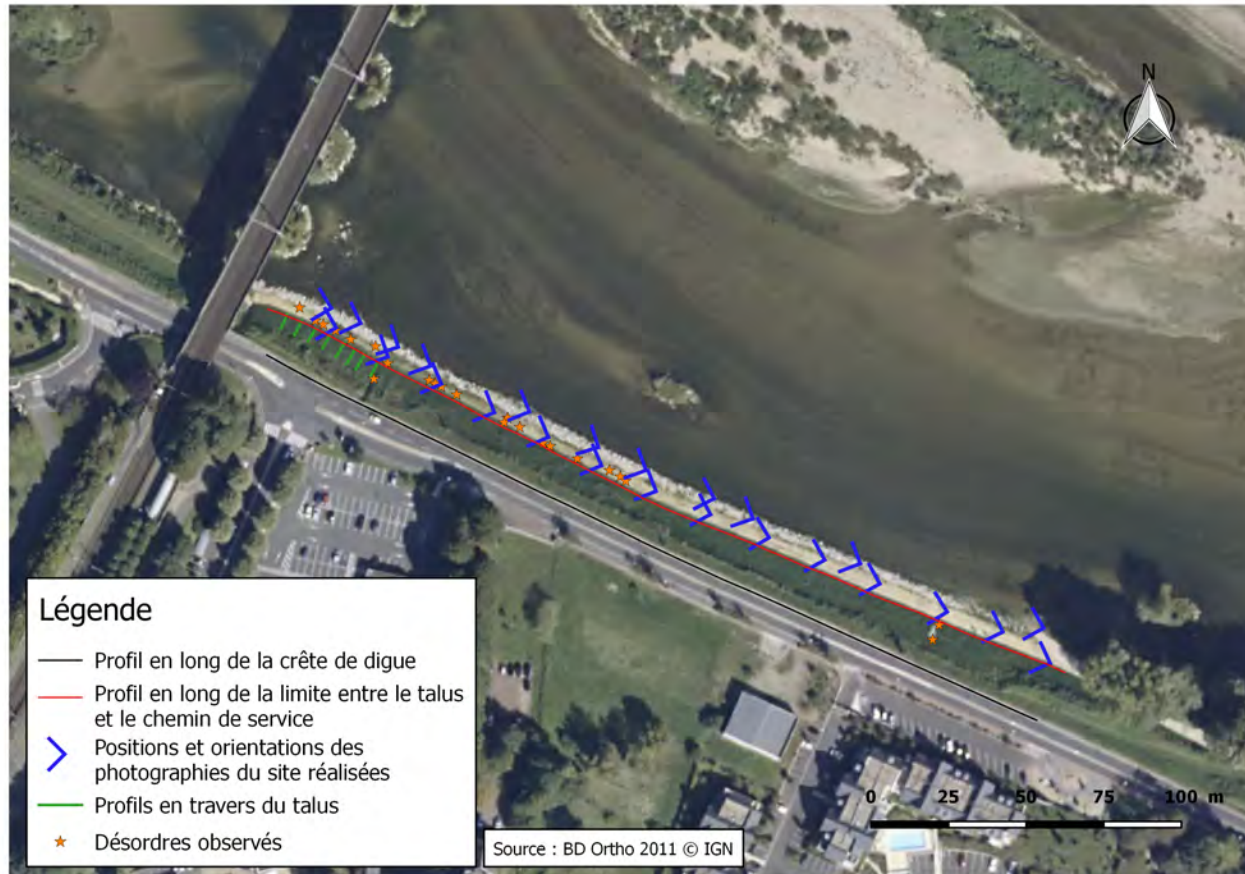
Exemple de cartographie des données récoltées lors de l'investigation sur l'enrochement de Montlouis-sur-Loire (Saint-Brice)
