INVENTAIRE 2014 DES ACCIDENTS TECHNOLOGIQUES

UTILISER LE RETOUR D'EXPÉRIENCE POUR AMÉLIORER LA SÉCURITÉ AU QUOTIDIEN

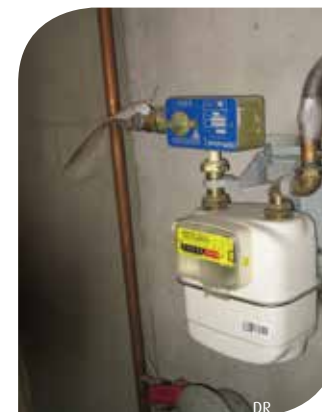
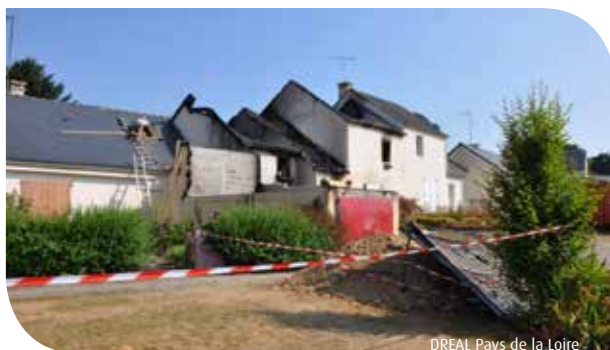
Selon l'exploitant du réseau, l'incident résulterait d'un dépannage immédiat sous la pression d'un abonné qui implique des conditions de travail dégradées. A la suite de l'événement, l'interdiction d'introduire un point chaud dans un coffret de gaz lors de travaux est rappelée aux opérateurs du service du gaz.

Une action de sensibilisation auprès de la filière des professionnels du gaz naturel est également envisagée au niveau national.

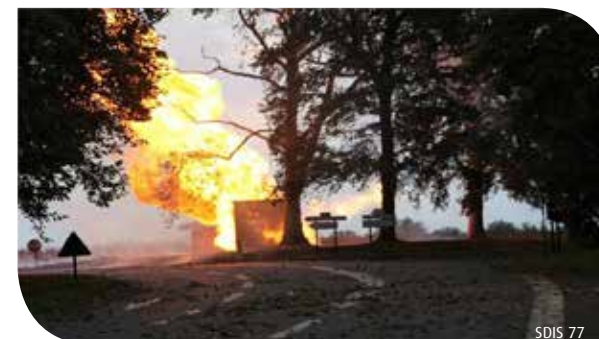
ARIA N°44492 - 22/10/2013 - 77 - FEROLLES-ATTILLY

Un motard percute à plus de 160 km/h la porte d'un bâtiment abritant un poste de gaz naturel d'un gazoduc. L'endommagement des installations induit une fuite de gaz enflammée avec d'importants effets thermiques. Les secours établissent un périmètre de sécurité de 100 m, interrompent la circulation et évacuent des riverains. 4 000 foyers sur 7 communes sont privés de gaz. Le feu est maîtrisé au bout de 2 h 30. Le bâtiment abritant le poste était situé dans un virage serré de la D354 et n'était pas protégé par une glissière de sécurité. A la suite de l'événement, l'administration locale demande à l'exploitant du gazoduc de recenser les postes vulnérables aux risques routiers et de proposer des solutions de protection.
