Guilly - Bouteille

Confortement des pieds de levée

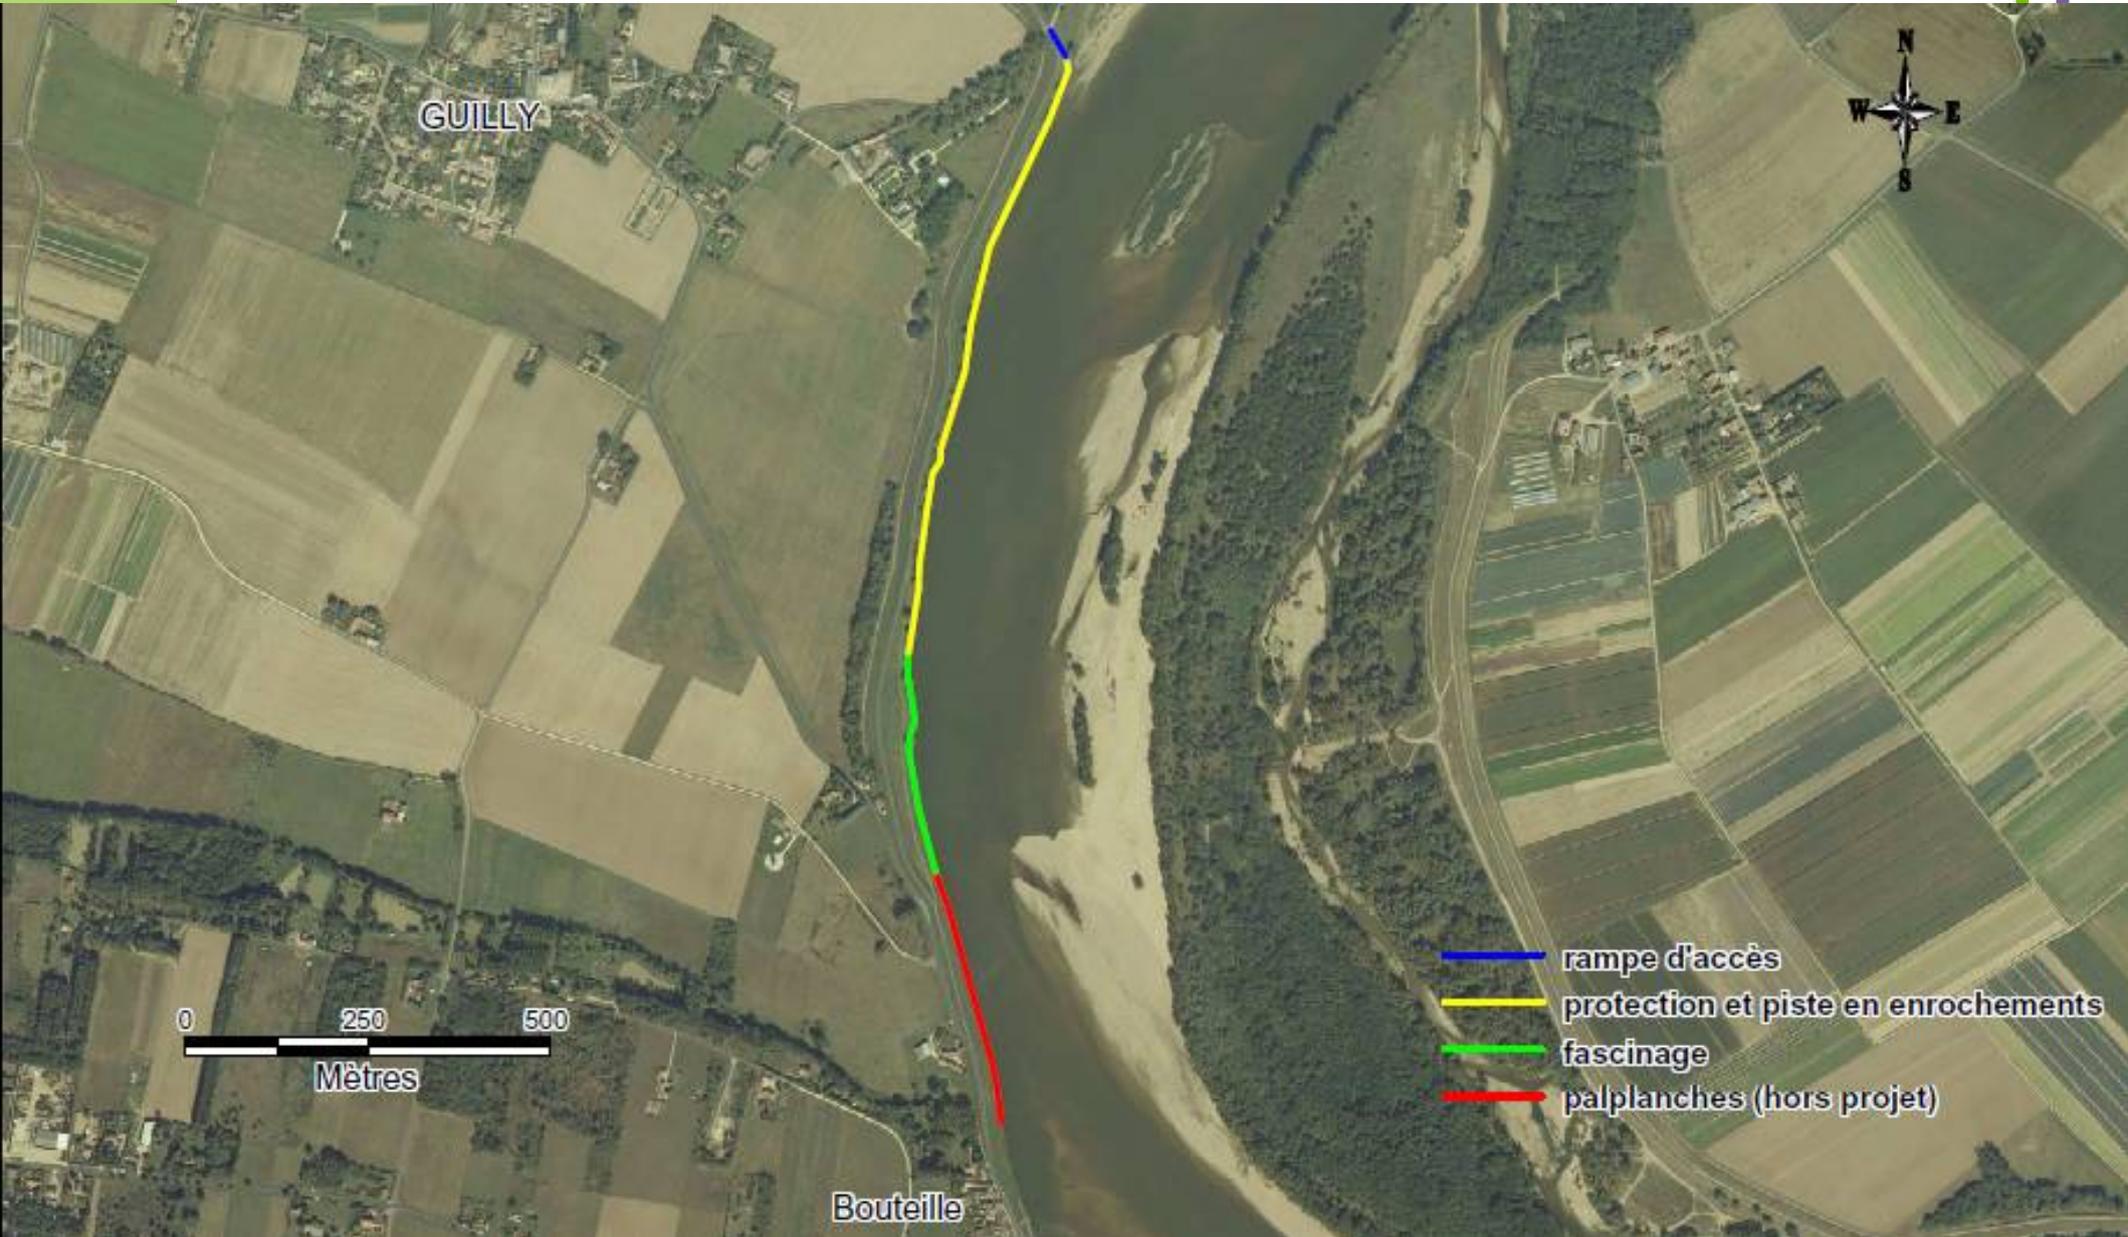
La zone

- rampe d'accès
- protection et piste en enrochements
- fascinage
- palplanches (hors projet)

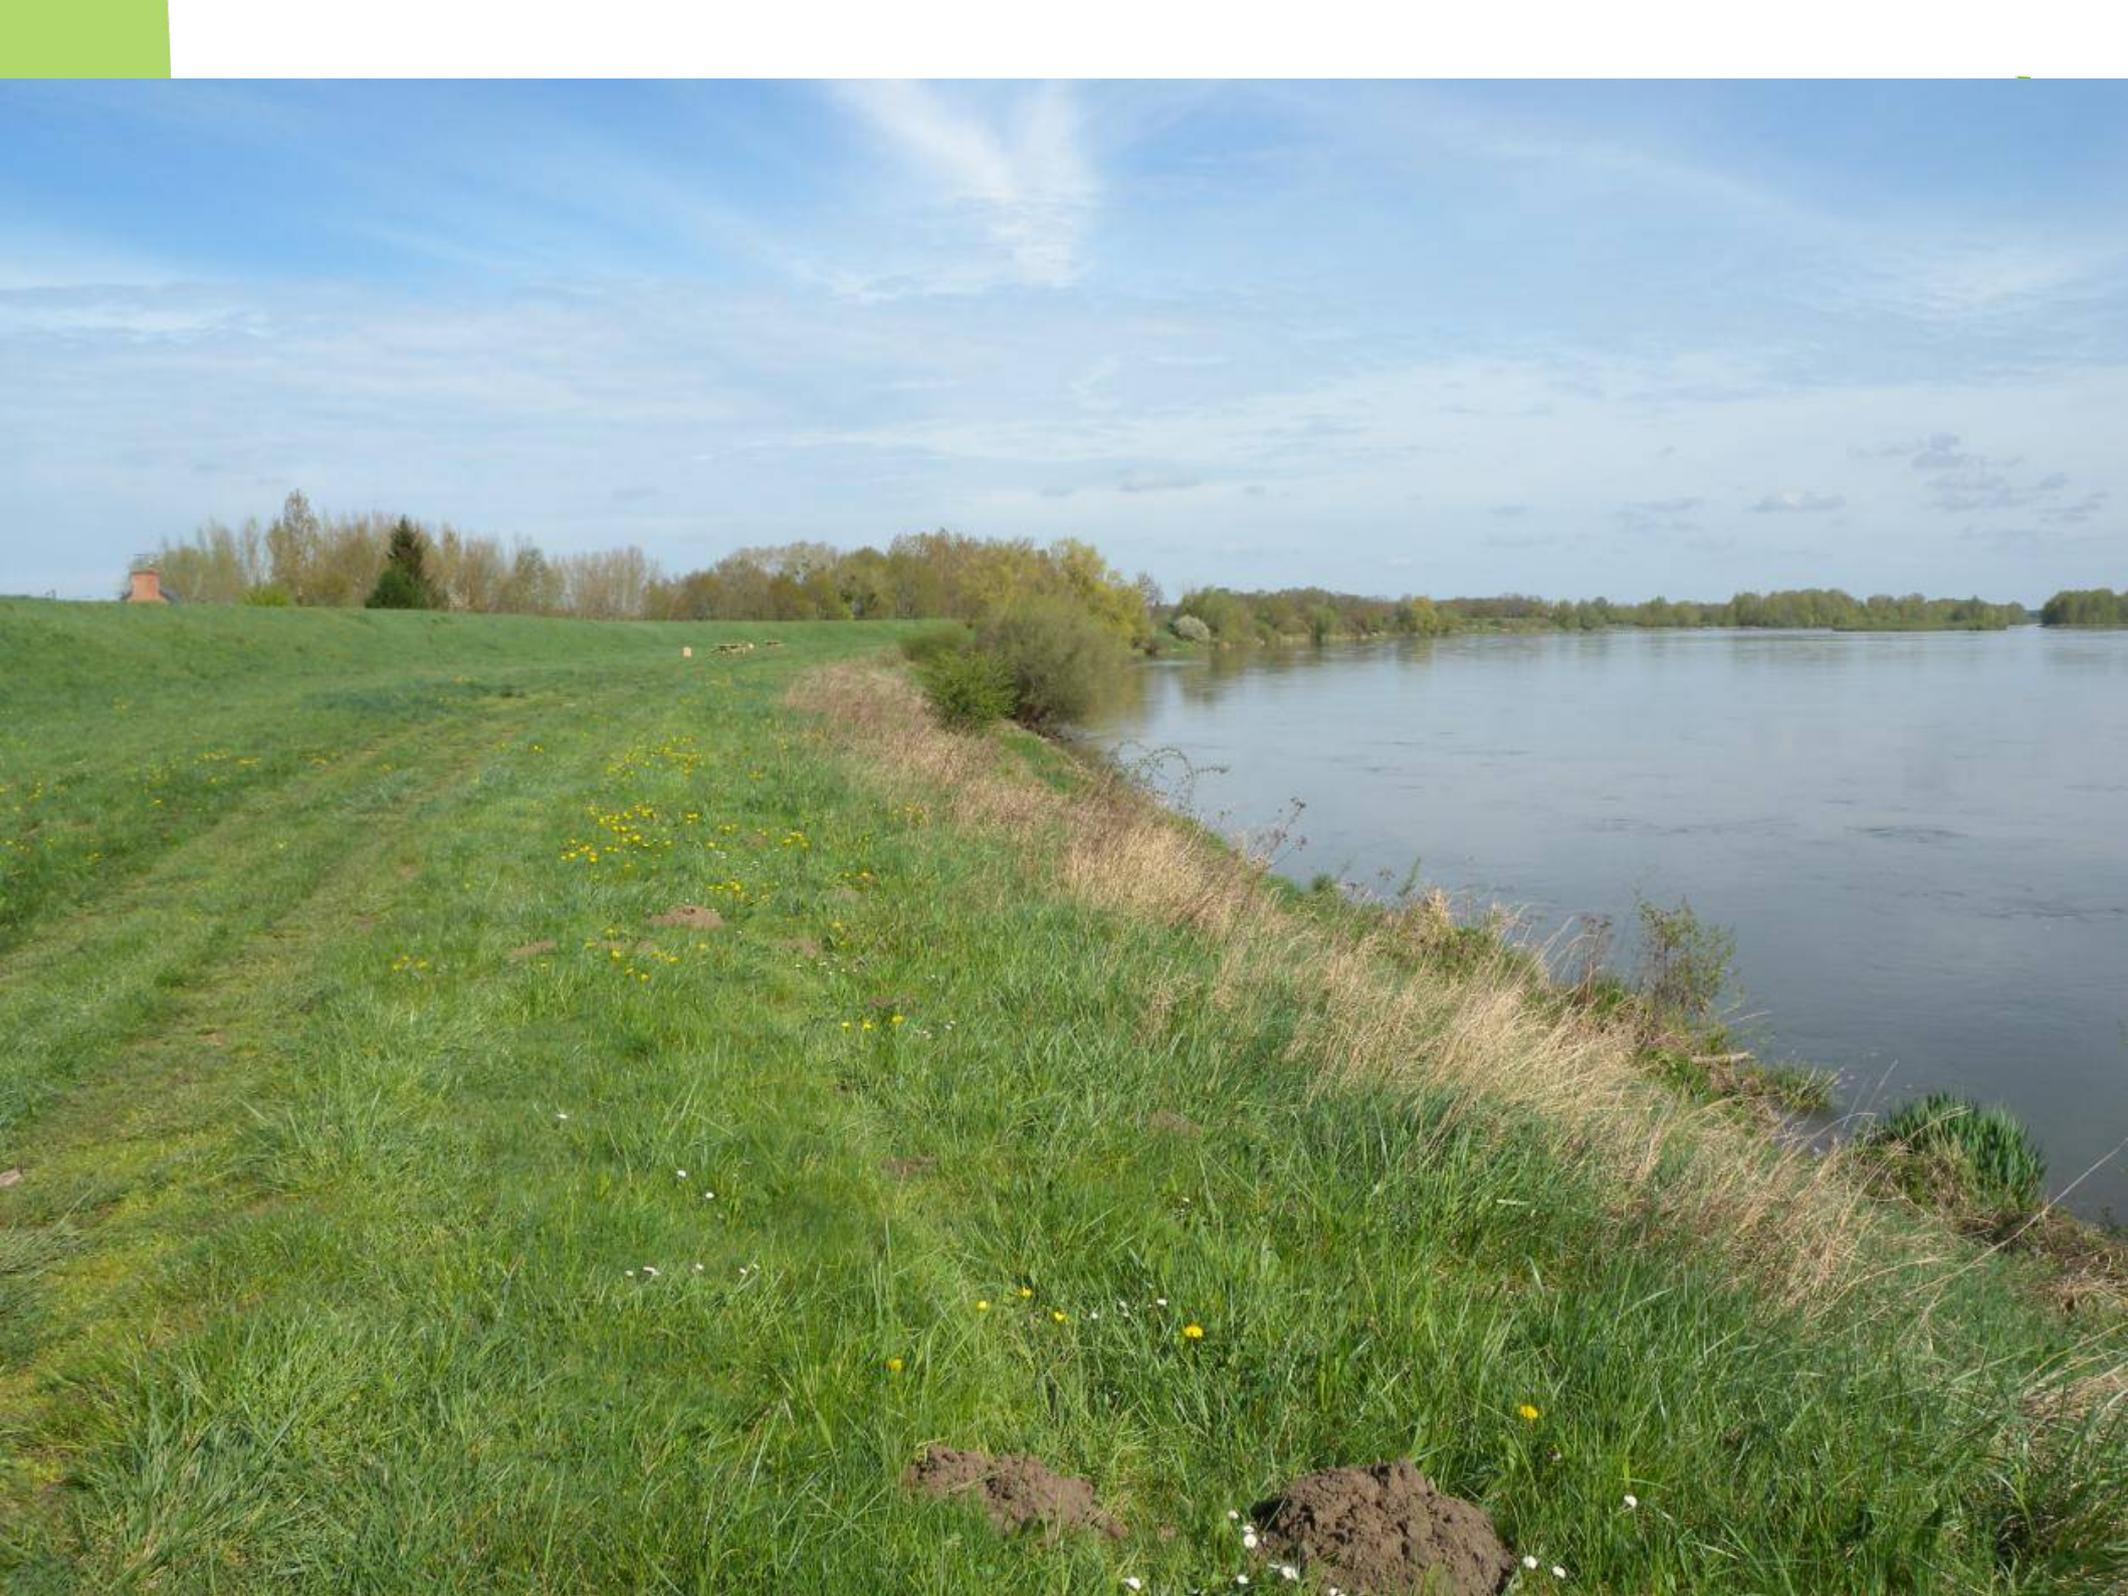
La zone

- En amont du site
 - Renforcement ancien en palplanches
- Le site de projet
 - Une partie amont
 - risberme assez large,
 - extrados
 - Un partie aval avec
 - pied de levée en contact avec le lit mineur,
 - Érosion active,
 - Développement de la végétation.

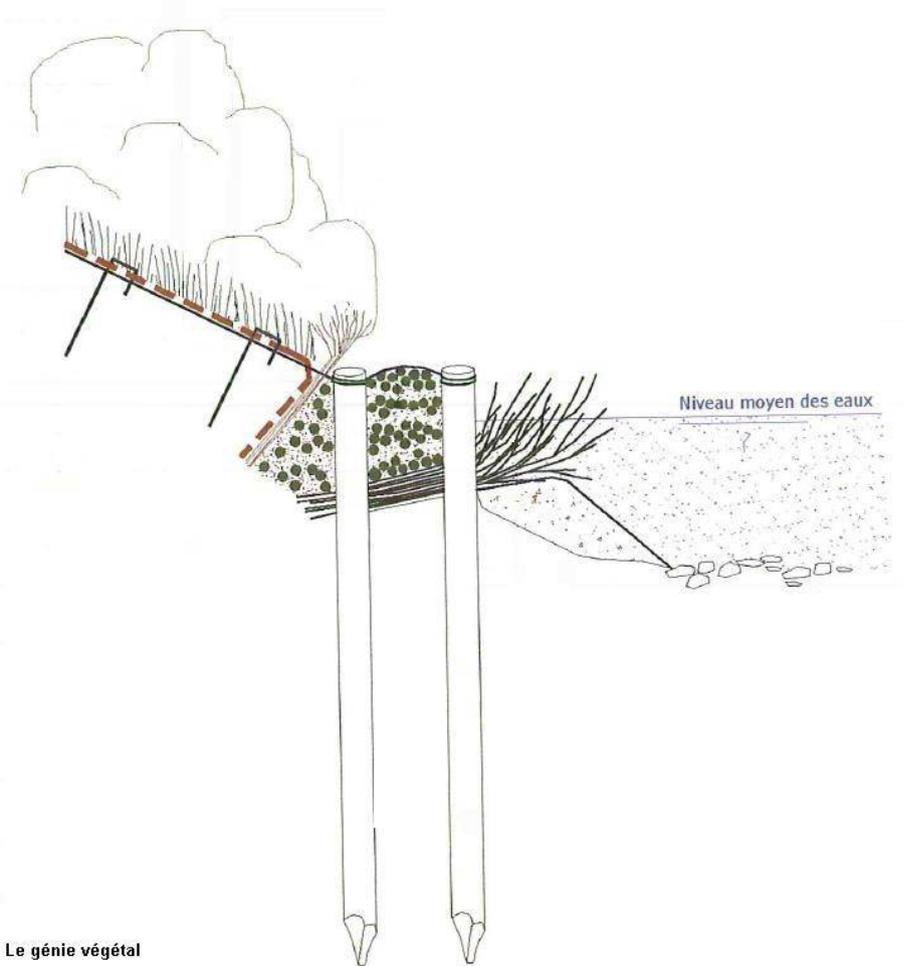
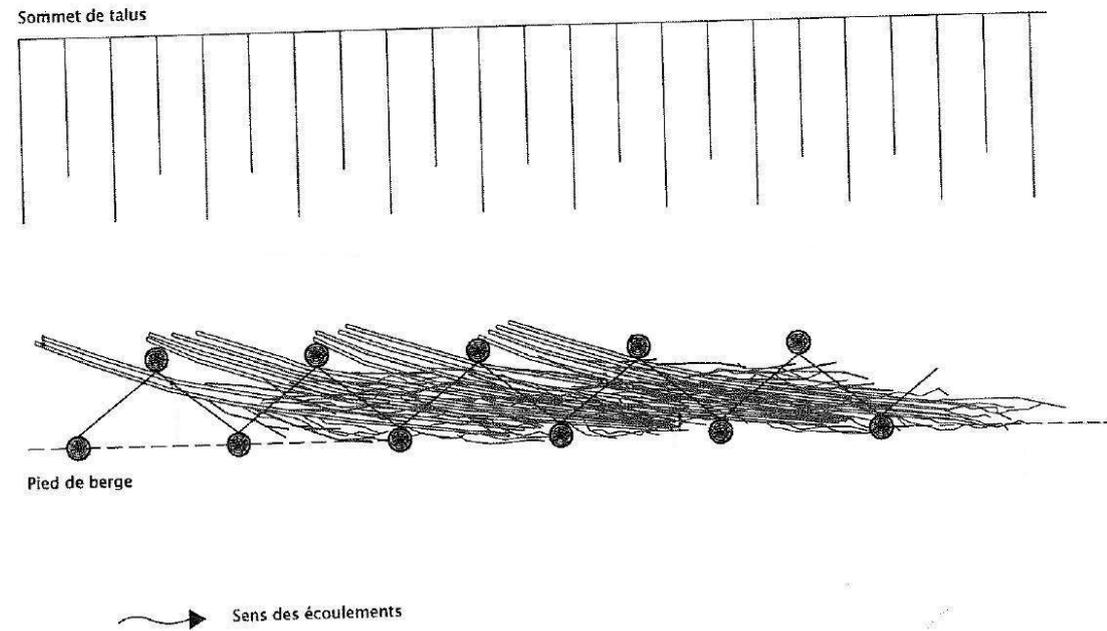
Partie amont

- Fascine de saules

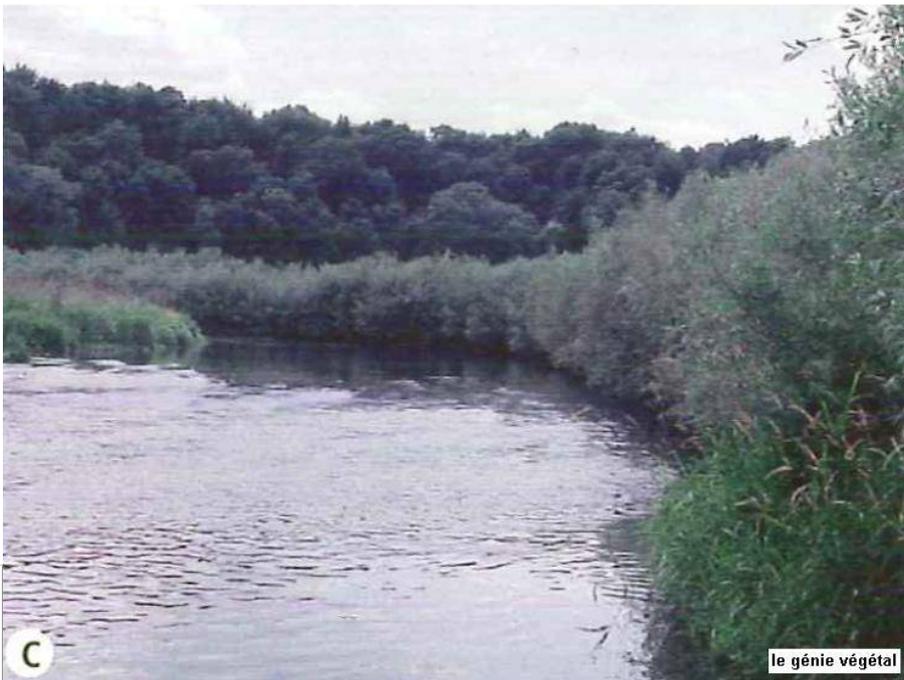
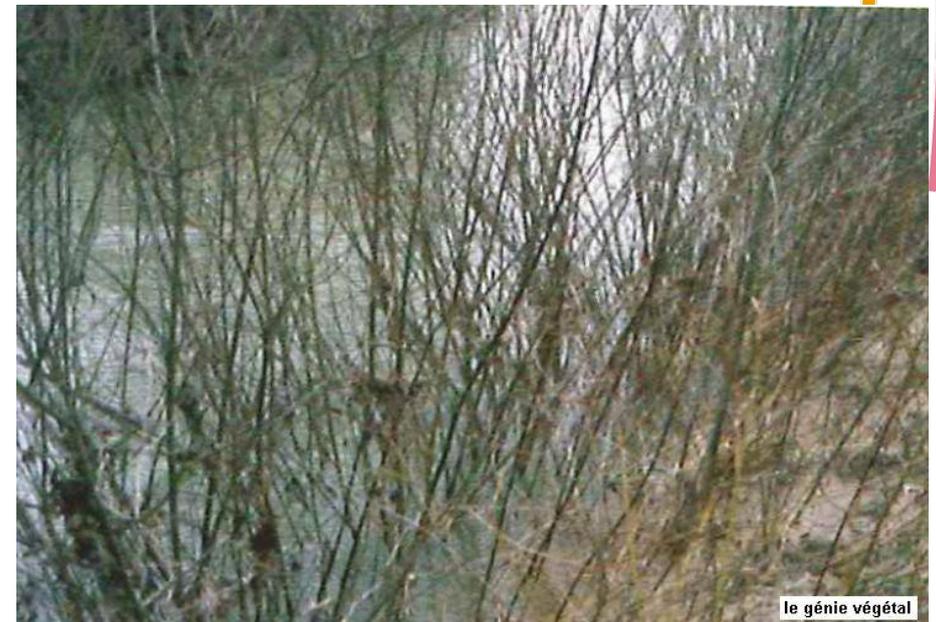
Partie amont

- Fascine de saules
 - choix des essences
 - mise en œuvre
 - Entretien ultérieur

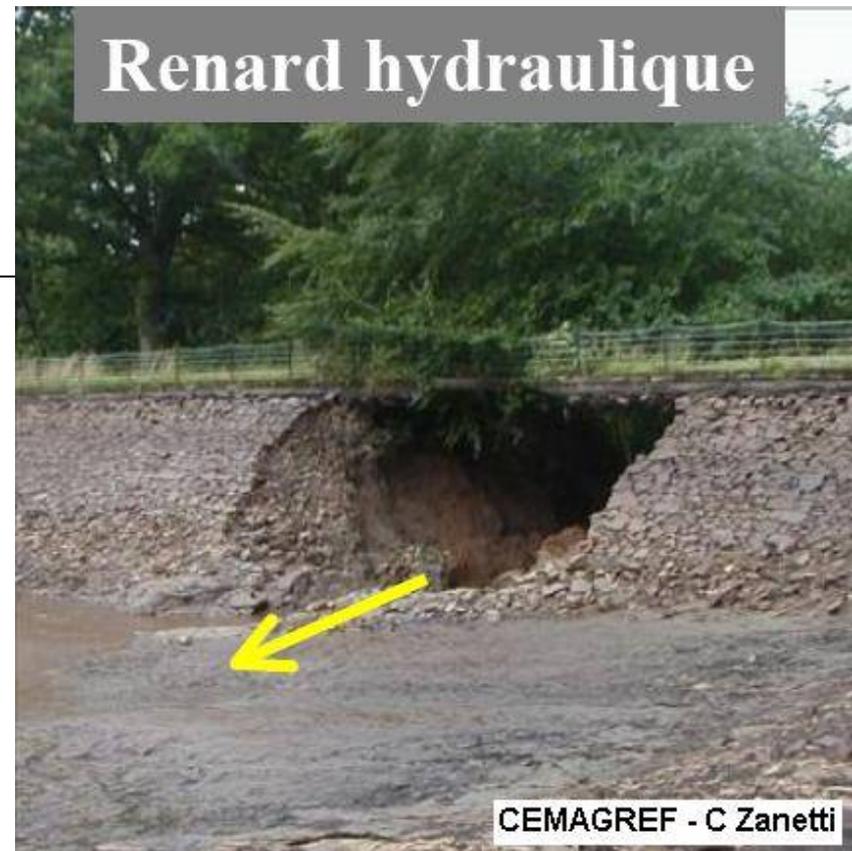
Renard hydraulique

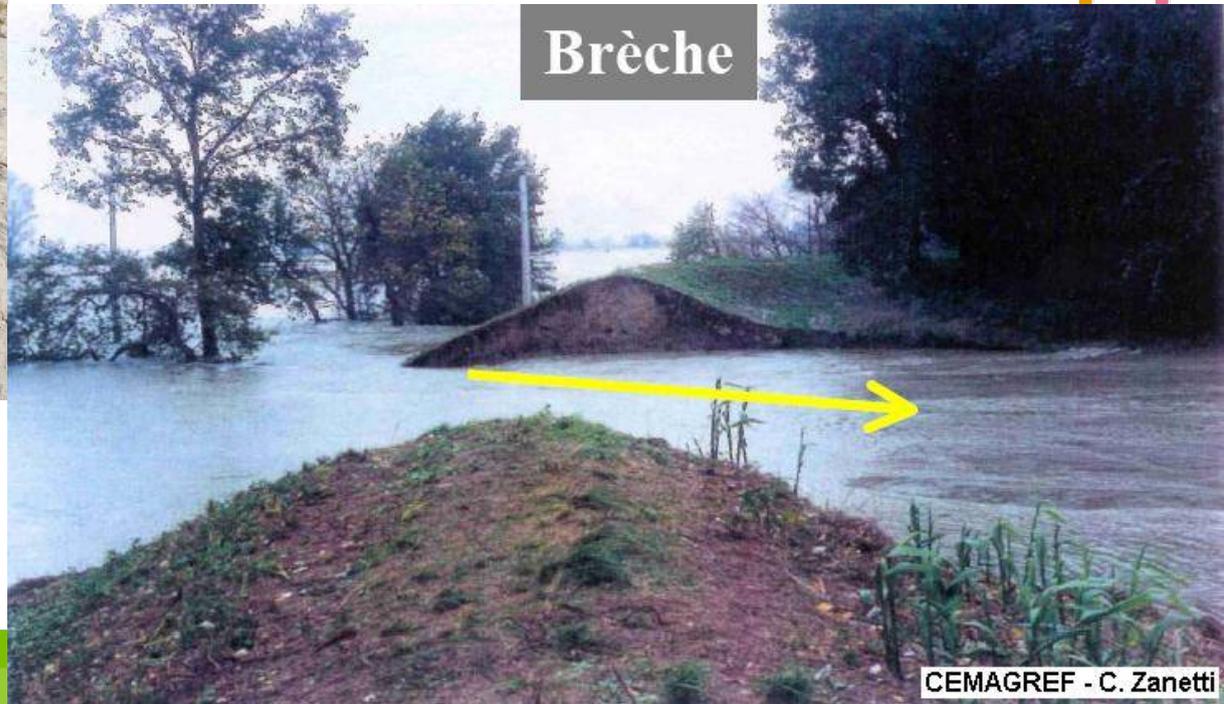
Brèche

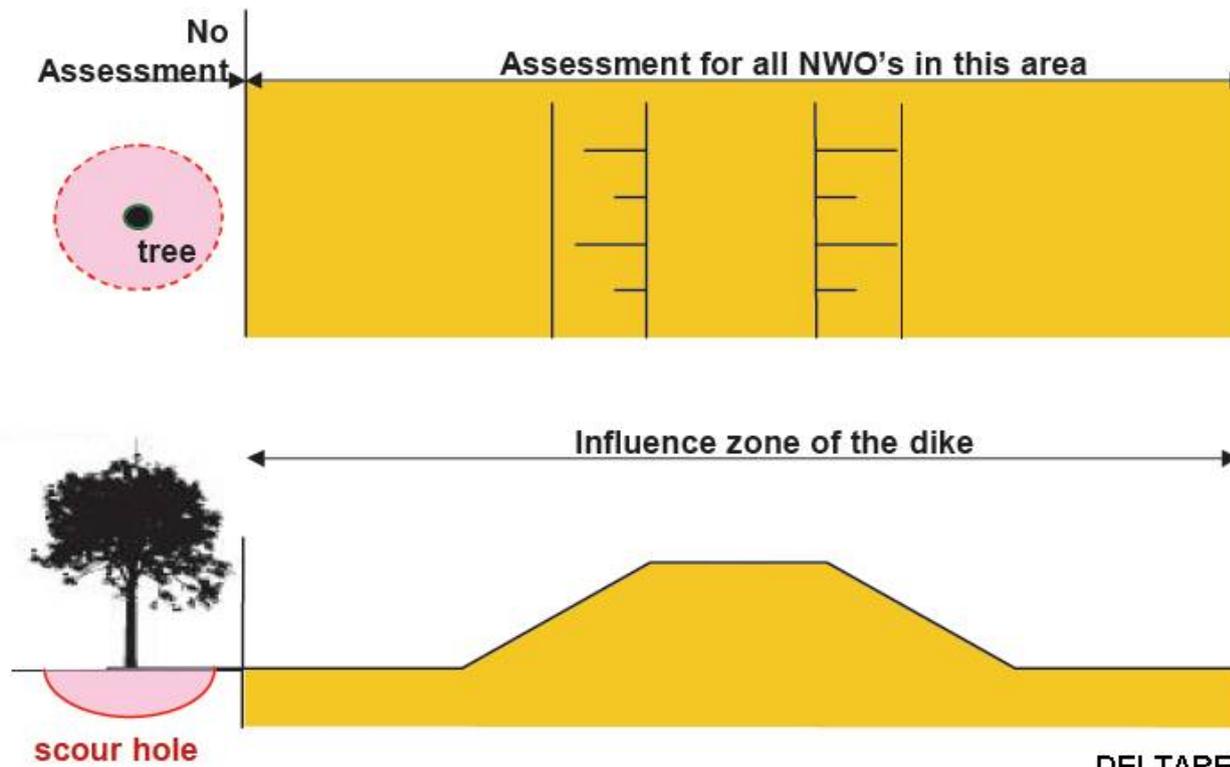
Partie aval

- Végétation sur les digues
 - Recommandation : pas d'arbre à moins de 5m de la digue.
 - Enlever les souches et reconstituer la digue avec un matériau étanche et compacté

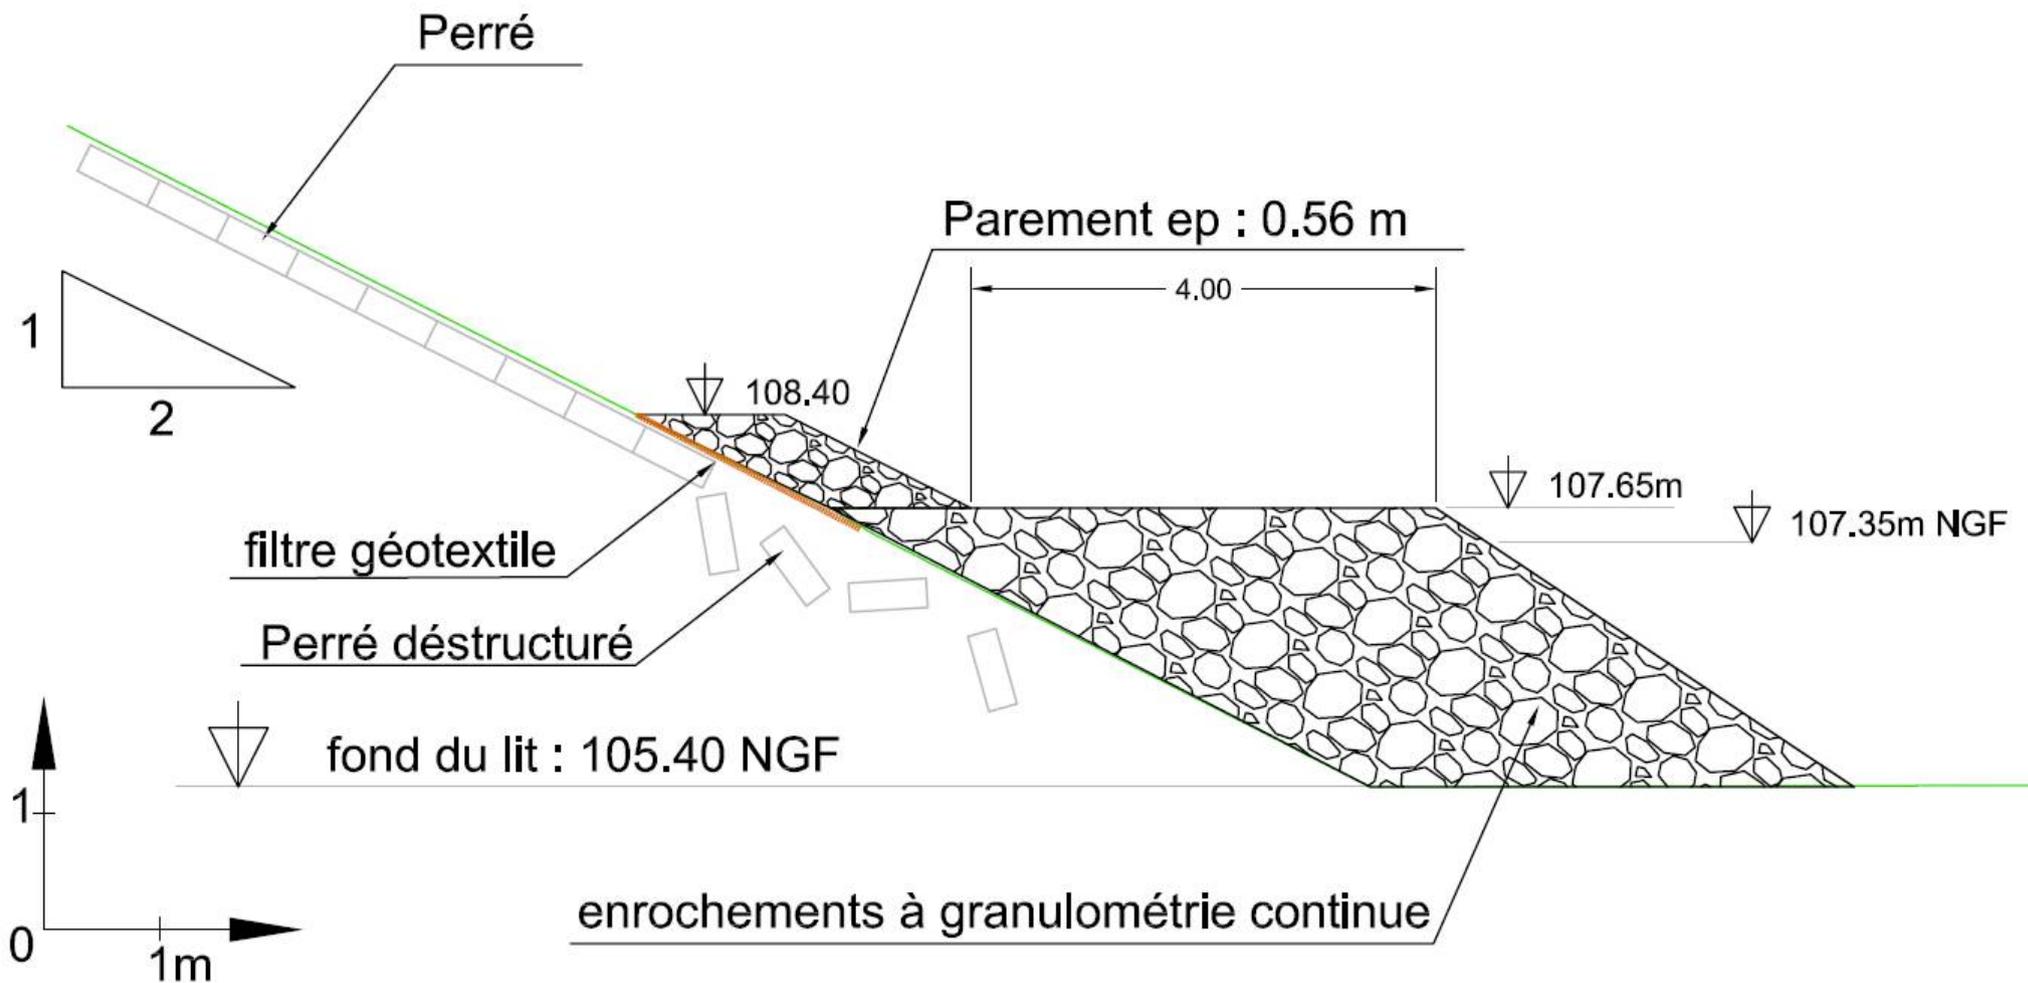
Partie aval

- Lutte contre l'érosion

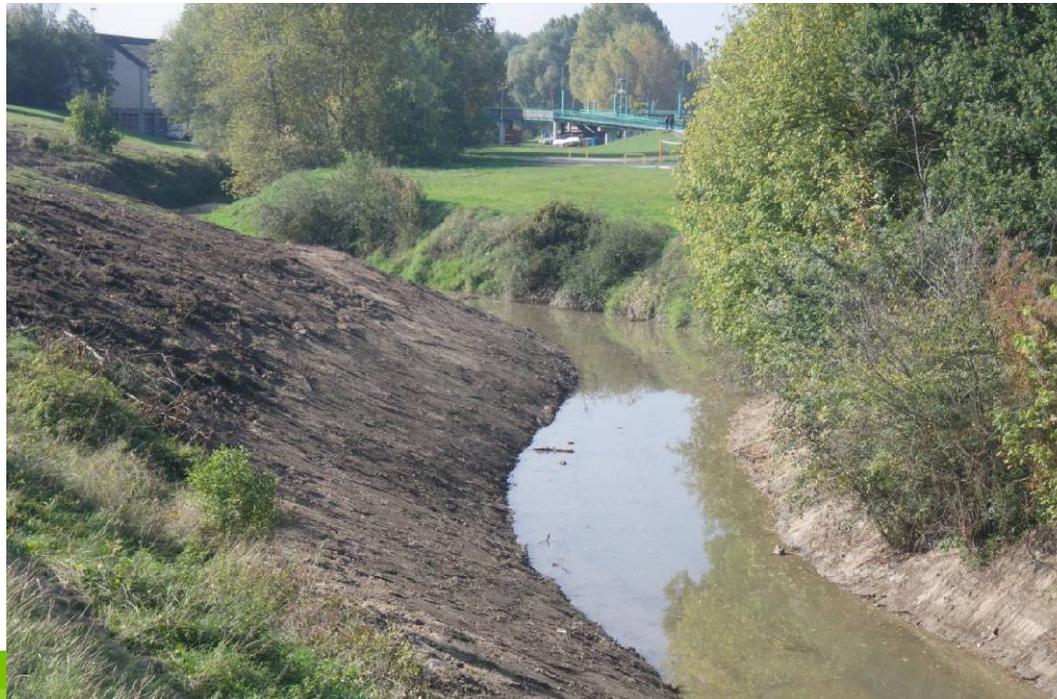
Partie aval

- Lutte contre l'érosion
 - Enrochements à granulométrie continue
 - Chemin de service à l'étiage
 - Protection du perré maçonné (recouvert de terre végétale)
