Syndicat Mixte d'Aménagement et de Restauration  
du bassin du Loir en Eure-et-Loir

## Pièces pour la demande d'examen au cas par cas préalable à la réalisation éventuelle d'une évaluation environnementale

### Restauration de la continuité écologique au droit de l'ancien moulin de Trompe-Souris à la Bazoche-Gouet

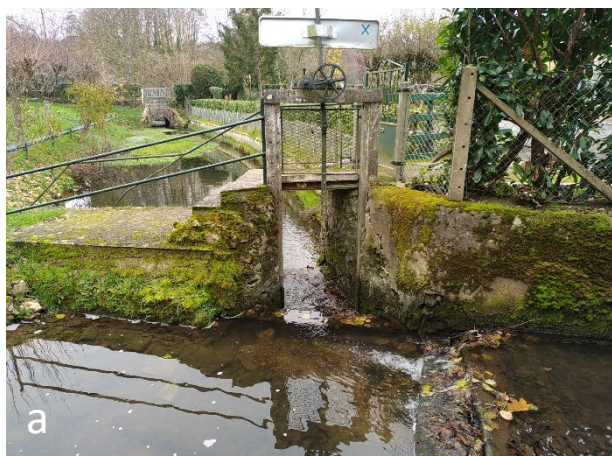
Vues amont (a) et aval (b) de l'ouvrage de décharge

- un obstacle à la continuité écologique. Il empêche la libre circulation de la truite Fario, espèce repère présente sur le secteur (population sauvage). Un envasement est également constaté en amont et en aval de l'ouvrage.

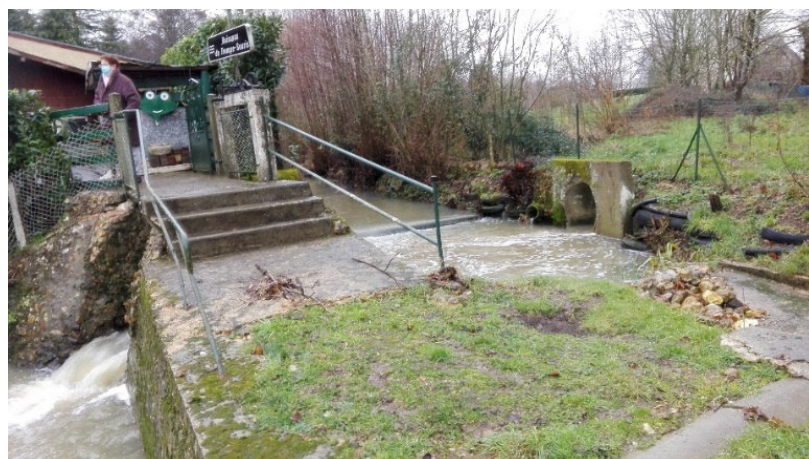
Vue latérale de l'ouvrage en crue

- un verrou hydraulique en période de crue. Il entrave le bon écoulement des eaux et met en charge prématurément les réseaux pluviaux existants en amont.

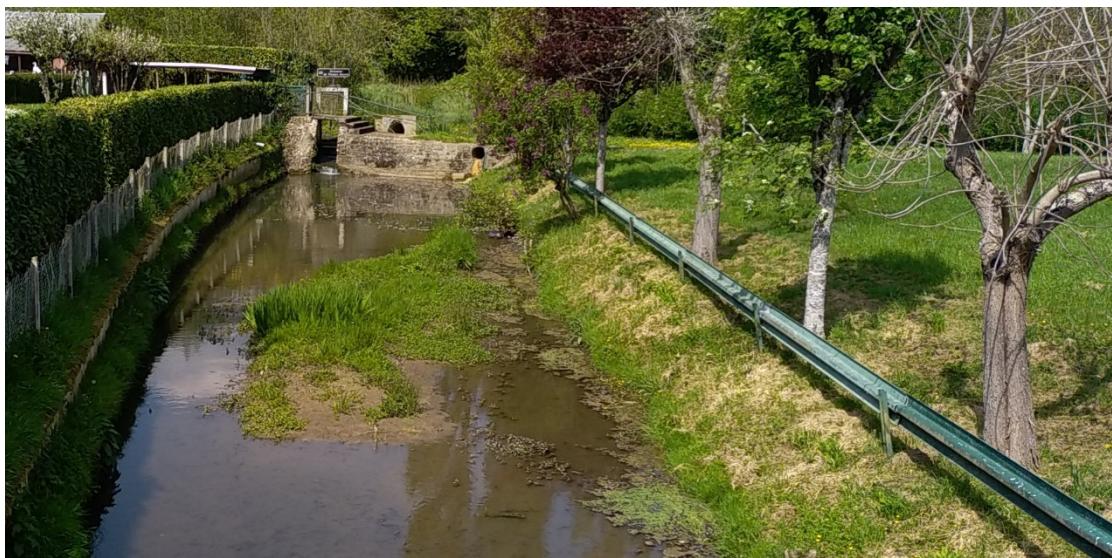
*Figure 4 : Ancien vannage de décharge encore existant*

Aujourd'hui, il subsiste sur le site uniquement le vannage de décharge de l'ancien moulin qui permettait la répartition des eaux entre l'ancien bief et le cours naturel de la rivière. Le canal d'aménagé et le canal de fuite du moulin ont été bouchés. L'utilisation de la force motrice n'est plus possible.

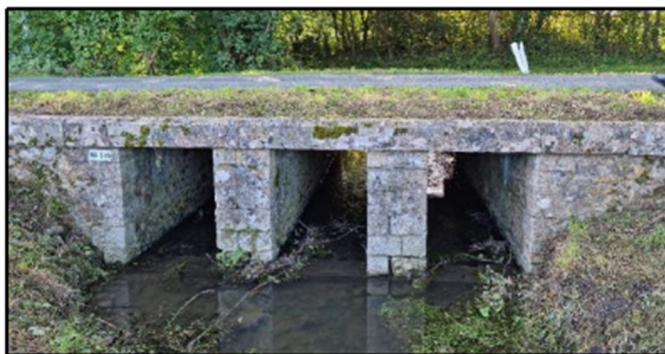
Figure 8 : vue aval du pont de la rue La Brosse

- **Le pont de la rue de La Brosse O1 (RD338)**, où la lame d'eau est insuffisante sur le radier : moins de 5 cm au module,

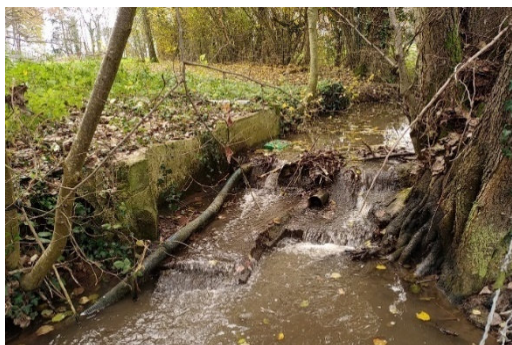
Figure 9 : vue aval du seuil

- **Un seuil O2 au lieu-dit « Bel air »** servant à l'alimentation en eau d'un plan d'eau et présentant une hauteur de chute de 34 à 44 cm.

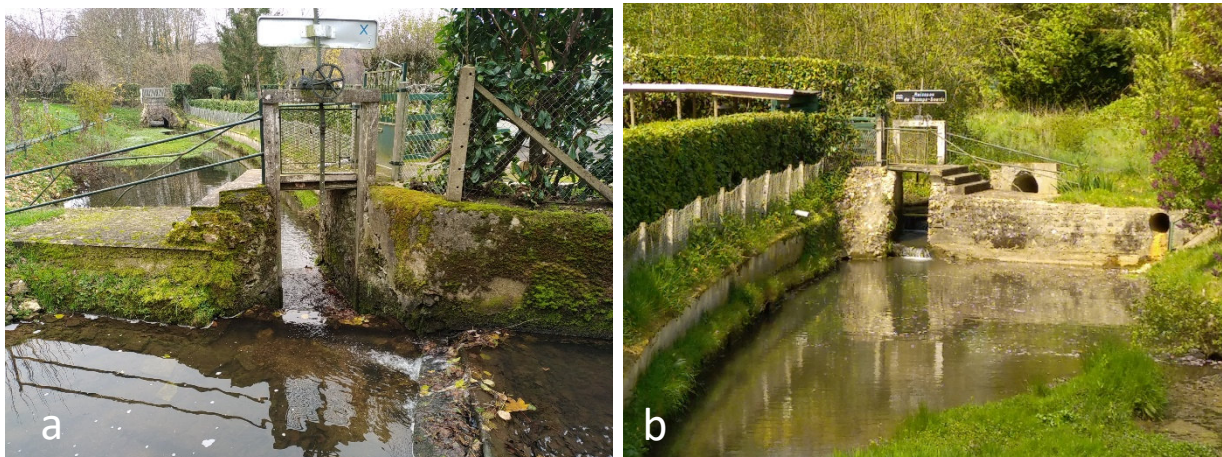
*Figure 10 : Vues amont (a) et aval (b) de l'ouvrage de décharge*

- **L'ouvrage de décharge de l'ancien moulin de Trompe-Souris O3** : il présente une hauteur de chute variable de 41 à 89 cm, plus une lame d'eau insuffisante sur le radier de la vanne,

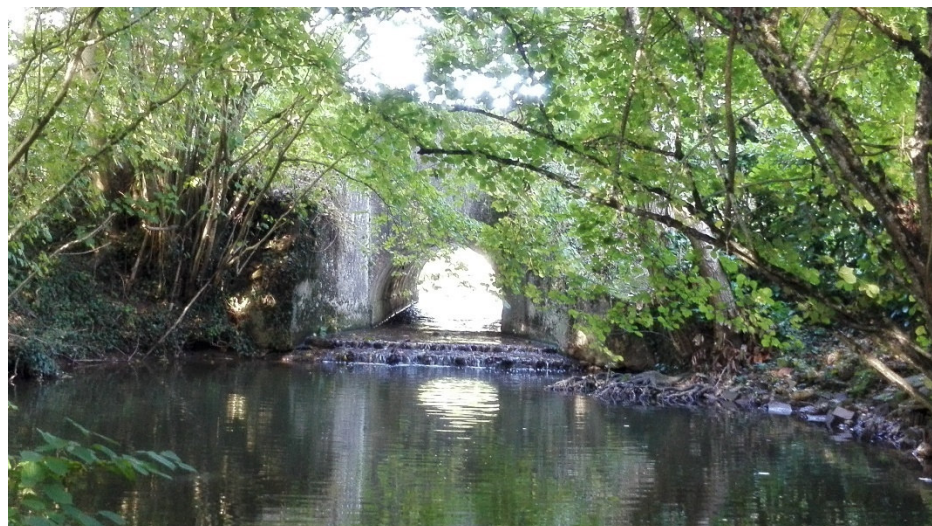
*Figure 11 : Vue aval du pont de la RD927*

- **Le pont de la RD927 O4**, avec une faible lame d'eau et une chute de 49 à 76 cm.

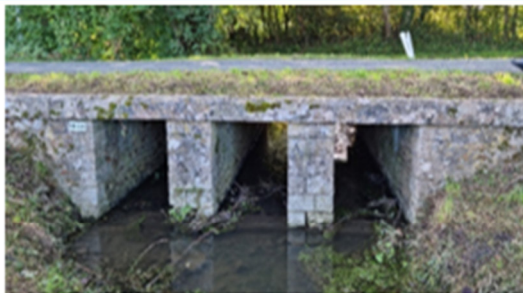
Ouvrage 1 – OH1	Pont de la Rue La Brosse					
Photo

<p>Echelle : 1/100</p>					
Dimensions	Longueur	7.27 m		Pente du radier	0.55 %	
	Largeur	Total : 6.4 m Arche gauche : 0.85 m Arche centre : 0.86 m Arche droite : 0.87 m		Hauteur	Total : 1.71 m Arche gauche : 1.27m Arche centre : 1.27 m Arche droite : 1.27 m	
Caractéristiques	Présence radier ?	Oui		Etat de l'ouvrage	Bon	
Type d'ouvrage	Pont à arches					
Fonctionnement	Ouvrage ouvert					
Impacts sur la ligne d'eau	Basses eaux	Interruption des écoulements	Moyennes eaux	Aucun	Hautes eaux	Etranglement des écoulements
Hauteur de chute		-		-		-
Impacts sur la continuité écologique	Continuité piscicole	Infranchissable Hauteur d'eau trop faible ICE = 0		Continuité sédimentaire	Non bloquant en hautes eaux

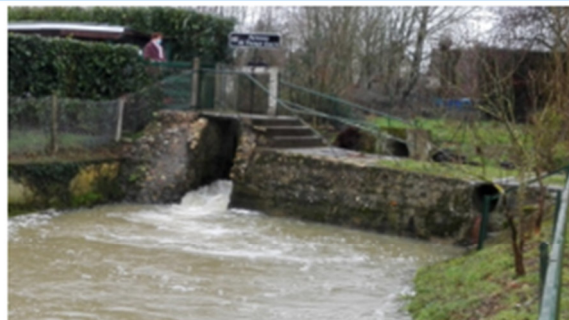
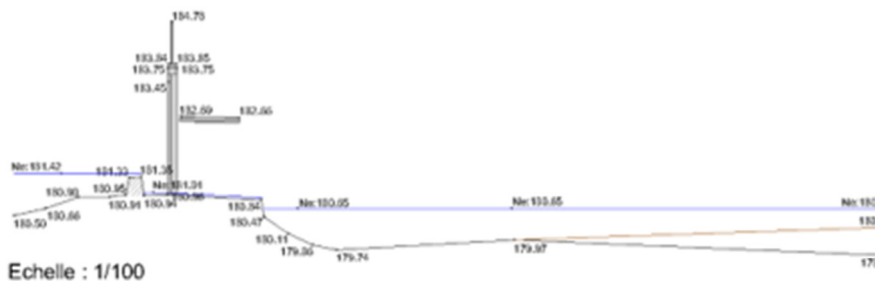
Ouvrage 3 – OH3	Ancien vannage du Trompe-Souris					
Photo

<p>Echelle : 1/100</p>					
Dimensions	Longueur	2.61 m	Hauteur	1.61 m		
	Largeur	0.93 m	Pente du radier	3.83 %		
Caractéristiques	Présence radier ?	Oui	Etat de l'ouvrage	Moyen		
Type d'ouvrage	Vannage ouvert avec son ancien ouvrage de décharge (déversoir)					
Fonctionnement	Ouvrage manoeuvrable, non automatisé et évalué en situation de vannes ouvertes					
Impacts sur la ligne d'eau	Basses eaux	Maintien du niveau amont	Moyennes eaux	Maintien du niveau amont	Hauts eaux	Maintien du niveau amont
Hauteur de chute		0.41m		0.46m		0.89m
Impacts sur la continuité écologique	Continuité piscicole	Infranchissable Hauteur de chute trop élevé Hauteur d'eau sur radier trop faible ICE = 0		Continuité sédimentaire	Non bloquant en hautes eaux

Le massif rive droite de l'ancien vannage, servant à appuyer la future passerelle, présente des fissures. Une reprise superficielle des maçonneries sera réalisée afin que les pierres de silex le constituant évitent de se désolidariser.

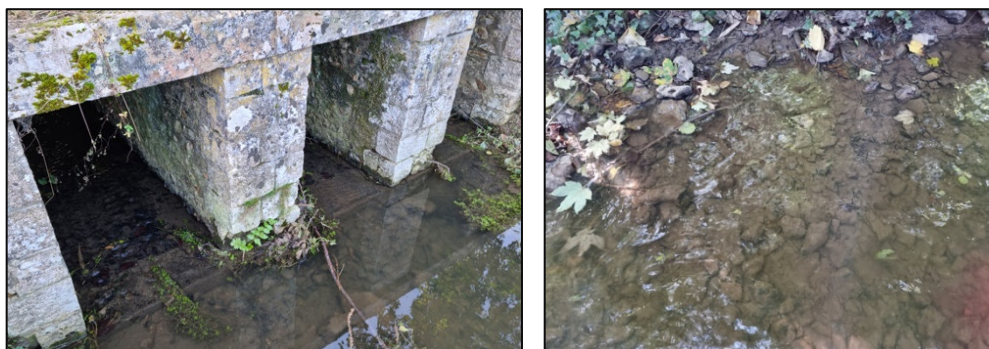
*Figure 12 : radier surélevé du pont de la rue La Brosse*

Concernant la granulométrie du fond du lit, la partie amont du linéaire du Trompe-Souris présente une rupture du transit des particules les plus grossières, occasionnée par une surélévation du radier de pont de la rue La Brosse ainsi que des débits trop faibles pour une mise en mouvement de ces sédiments. Pour autant, le tronçon à l'aval du pont de la RD927 semble présenter une granulométrie hétérogène, propice à la présence d'habitats aquatiques.

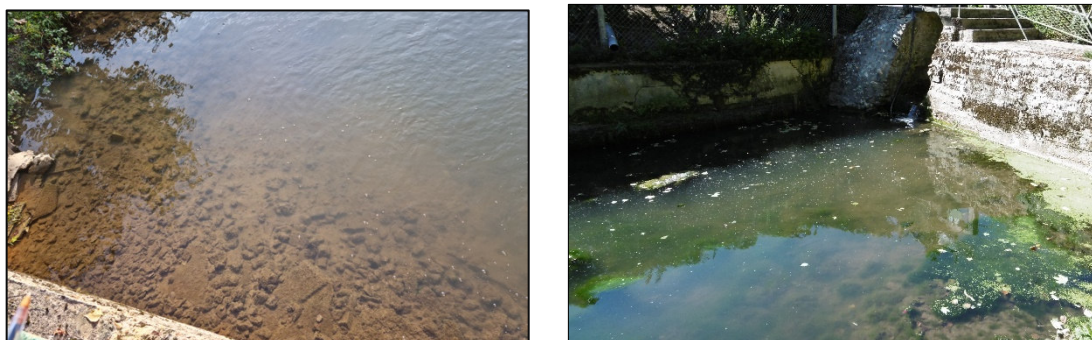
*Figure 13 : Colmatage du Trompe-Souris en aval du vannage de décharge*

Du fait de la surlargeur du lit, le ruisseau de Trompe-Souris est très envasé en amont et en aval de l'ancien vannage de décharge. La sédimentation des particules fines, créant ainsi un envasement et un colmatage du fond du lit, favorise la dégradation voire la destruction d'habitats écologiques. En aval de l'ouvrage, la largeur du lit mineur atteint 6 mètres. Ces travaux d'élargissement ont été réalisés par le propriétaire pour protéger son habitation des crues.

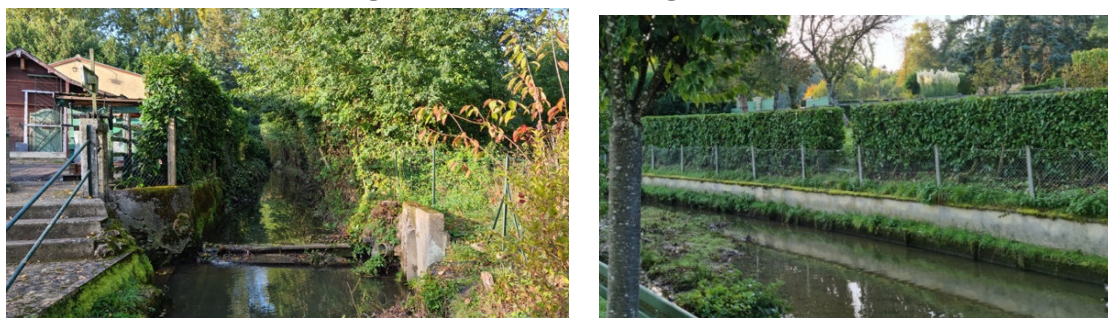
*Figure 14 : Protections de berges en rive*

La dynamique latérale du cours d'eau se trouve fortement contrainte au niveau de l'ancien vannage de décharge, que ce soit par l'intermédiaire des murets entourant la propriété en rive droite, ou bien encore par la présence de pneus confortant la berge en rive gauche. L'encaissement du lit en amont de ce vannage limite fortement les possibilités d'échanges entre les communautés aquatiques et le corridor écologique que constitue la ripisylve.

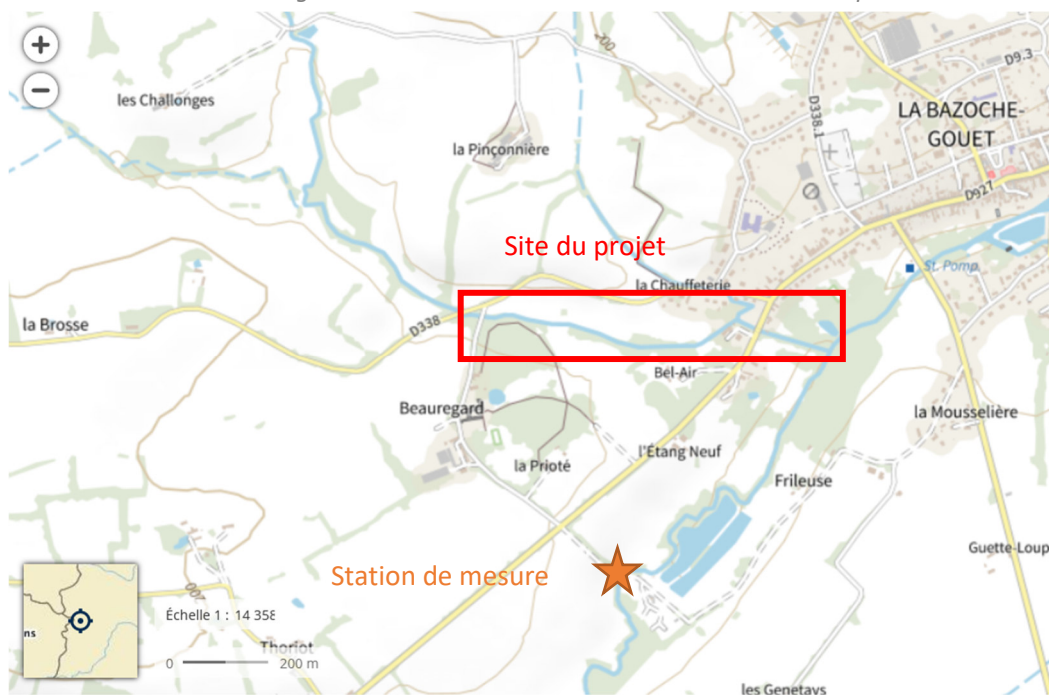
Figure 17 : Localisation de la station de mesure de la qualité des eaux

La station d'évaluation de la qualité des eaux la plus proche se situe à la passerelle du camping de la Bazoche-Gouet, soit 820 m en amont de la confluence avec le ruisseau de Trompe-souris. D'après les données disponibles sur cette station : son état est médiocre.

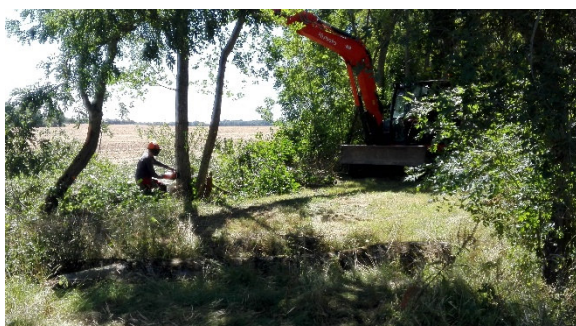
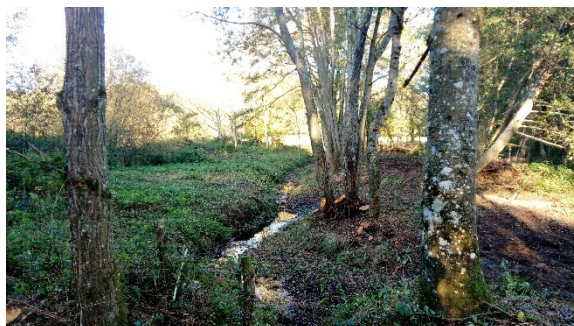
*Figure 26 : Exemple de travaux sur des chantiers précédents*

Par endroit la végétation des berges sera coupée pour garantir l'accès aux engins de chantier. Cette restauration sera effectuée avant les travaux de restauration du lit mineur. Ces travaux d'accompagnement permettront également de retirer les embâcles, d'abattre et élaguer les arbres dangereux.

Les arbres coupés étant du bois d'eau, ils rejettent naturellement, il n'est donc pas prévu de replanter : la végétation étant bien présente sur le secteur, elle se réinstallera spontanément.

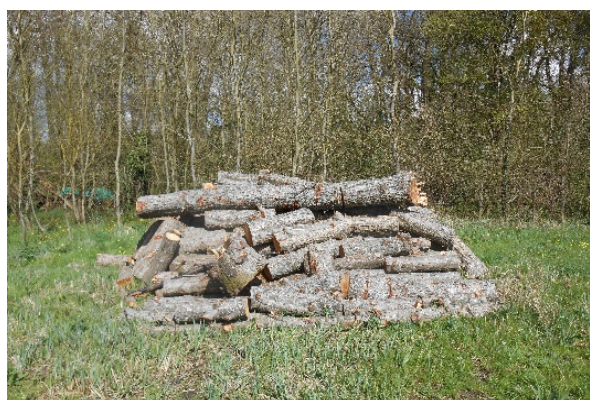
Exemple de billons mis en tas

Le bois coupé sera laissé aux propriétaires pour être valorisé en bois de chauffage. Les troncs seront :

- mis en billes de 1 m de longueur, si leur diamètre est supérieur à 40 cm,
- mis en billes de 50 cm de longueur, si leur diamètre est inférieur à 40 cm.

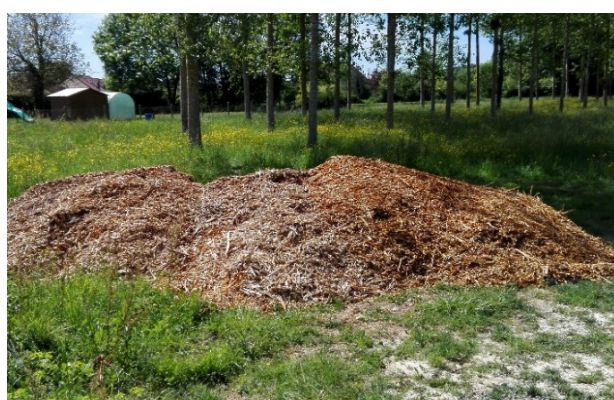
Exemple de broyats mis en tas

Les rémanants de petit diamètre (< 10-12 cm) seront broyés. Le broyat sera laissé en tas pour être récupéré par le propriétaire qui se chargera de l'évacuer en dehors de la zone inondable.

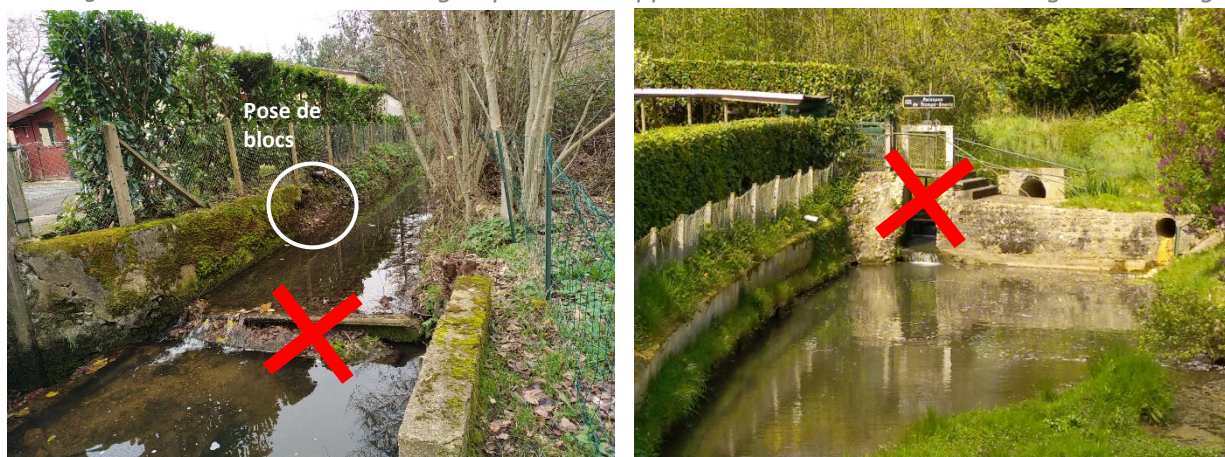
Conformément à l'arrêté préfectoral N°DDT-SGREB-GEMAPRIN 2021-08/1 du 3 août 2021, l'ancien vannage de décharge sera démoli ainsi que tous les obstacles en travers de la rivière. Les matériaux issus de cette démolition seront évacués du site par l'entreprise mandatée par le syndicat.

Ainsi, afin de prévenir le phénomène d'érosion régressive, le radier en béton du vannage est conservé. Le corps maçonné attenant à la vanne est abaissé de 1.14 m, soit à hauteur du radier actuel.

Figure 16 : État de la masse d'eau (Source des données : OSUR)	19
Figure 17 : Localisation de la station de mesure de la qualité des eaux	19
Figure 18 : Zonage réglementaire de la zone de projet	23
Figure 19 : Périmètres de protection du captage des Linières	24
Figure 20 : Cycle de vie de l'espèce repère et de ses espèces d'accompagnement	25
Figure 21 : Réservoirs biologiques du bassin Loire-Bretagne (source SDAGE Loire-Bretagne 2022-2027)	25
Figure 22 : Prairie en rive gauche du ruisseau de Trompe-souris	30
Figure 23 : Parcelles jardinée en partie aval	30
Figure 24 : Localisation cadastrale des parcelles concernées par les travaux	33
Figure 25 : Plan global des travaux prévus	39
Figure 26 : Exemple de travaux sur des chantiers précédents	40
Figure 27 : Arbres à restaurer en bordure du ruisseau de Trompe-Souris	41
Figure 28 : Illustration des travaux envisagés sur le seuil de Bel-air	41
Figure 29 : Illustration des ouvrages qui seront supprimés au droit de l'ancien vannage de décharge	42

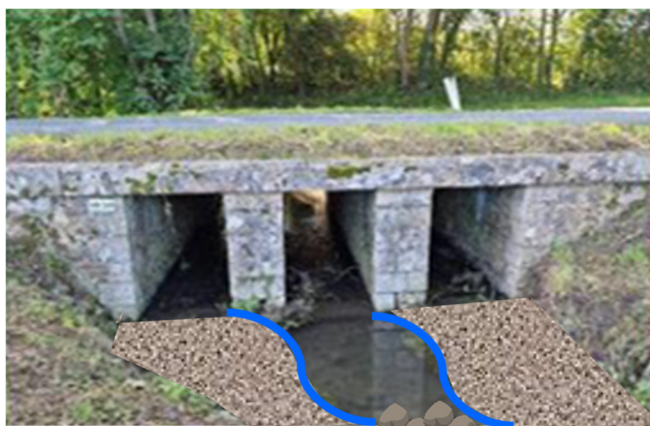
Figure 34 : Illustration schématique de l'enoisement aval prévu au niveau du pont de la rue de Soizé

A l'amont du secteur de travaux, la recharge granulométrique sera plus appuyée afin de permettre un ennoiment aval du pont de la rue la Brosse permettant ainsi de garantir une lame d'eau d'au moins 10 cm sur le radier du pont. Des blocs de 200 mm seront enfoncés dans le lit du ruisseau pour bloquer ponctuellement son profil et augmenter localement la lame d'eau. Ce micro-seuil restera franchissable pour les espèces repères.

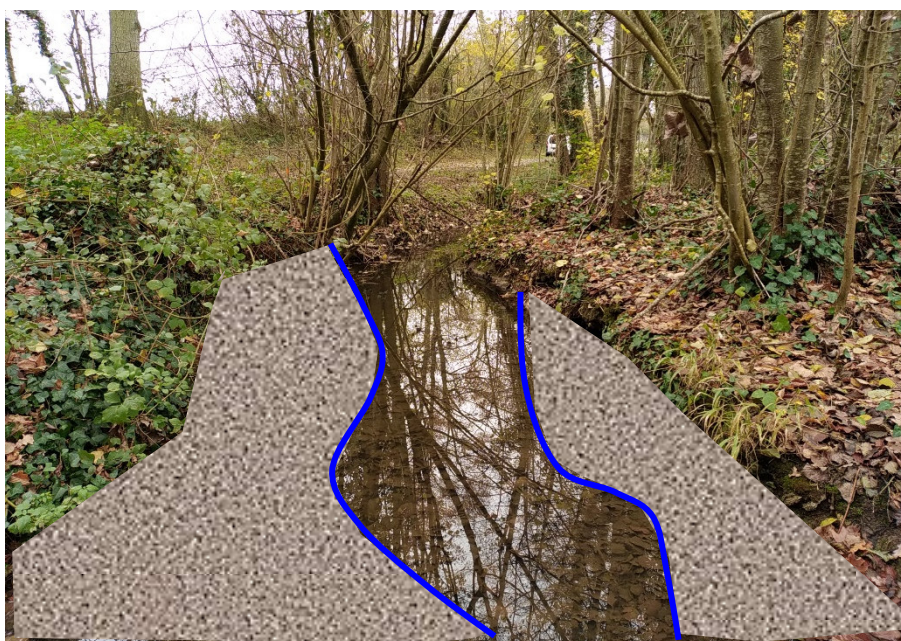
Figure 35 : Illustration schématique du resserrement du lit du ruisseau de Trompe-Souris

En aval du pont et jusqu'au passage à gué situé en aval, le ruisseau de Trompe-souris présente une surlageur importante. Un lit d'étéage sera créé en agençant des banquettes alternes. .

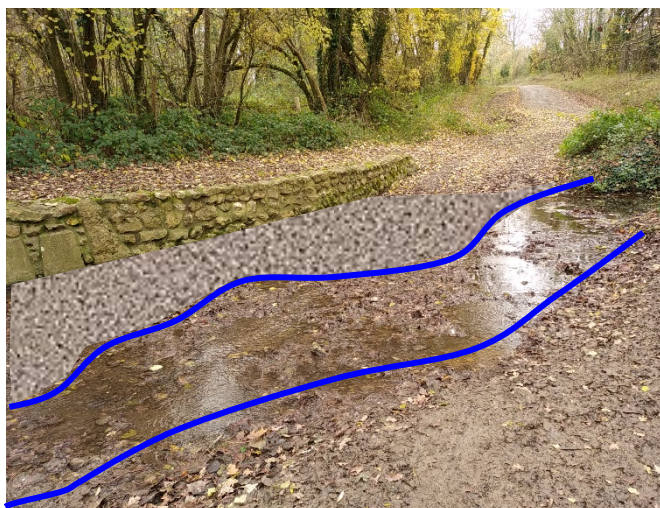
Figure 36 : Illustration schématique des travaux de resserrement prévus au niveau passage à gué

Par ailleurs, le passage à gué en amont immédiat de la passerelle communale, au niveau du chemin de Beauregard, est limitant pour la circulation piscicole du fait de la faible lame d'eau même en hiver. Il est proposé de ramener des matériaux afin de resserrer la largeur de la rivière pour augmenter la lame d'eau.

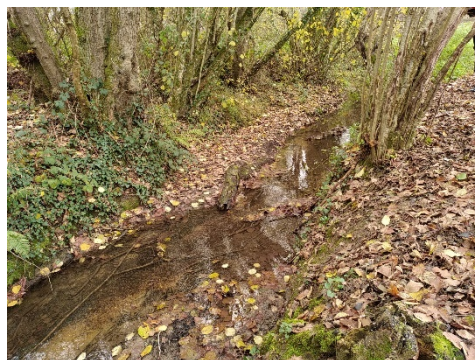
*Figure 37 : Banquettes naturelles déjà formées*

En aval du passage à gué, des banquettes se sont formées naturellement. La recharge granulométrique pourra être mise en place ponctuellement en fonction de l'incidence de l'effacement du seuil de Bel-Air.

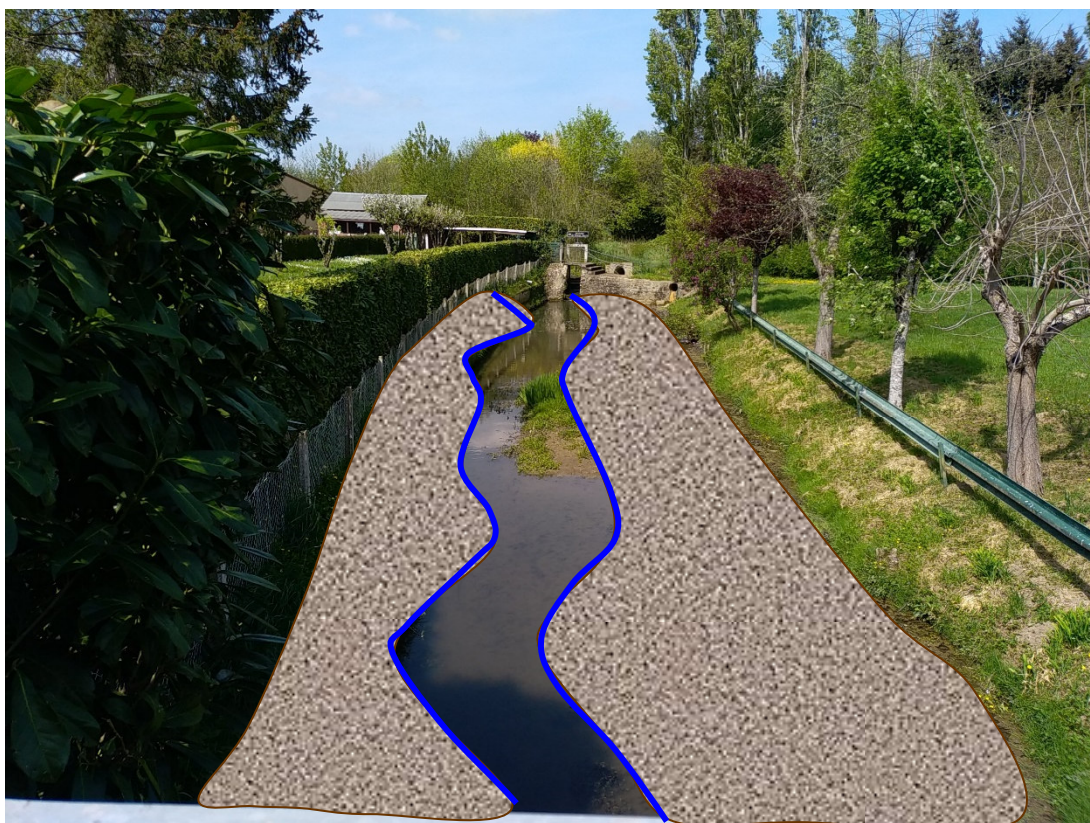
Suppression du seuil présent dans le lit de la rivière

Figure 30 : Illustration de l'échancrure envisagée dans le radier	42
Figure 31 : Illustration schématique de la passerelle envisagée	43
Figure 32 : Dimensions du radier du pont de la RD927	44
Figure 33 : Illustration schématique de l'échancrure envisagée	44
Figure 34 : Illustration schématique de l'enolement aval prévu au niveau du pont de la rue de Soizé	46
Figure 35 : Illustration schématique du resserrement du lit du ruisseau de Trompe-Souris	46
Figure 36 : Illustration schématique des travaux de resserrement prévus au niveau passage à gué	46
Figure 37 : Banquettes naturelles déjà formées	47
Figure 38 Illustration schématique des travaux de resserrement du lit prévu au droit de la parcelle YE006, en amont du vannage de décharge	47
Figure 39 : Illustration schématique du resserrement du lit du ruisseau de Trompe-Souris en aval du vannage de décharge	48
Figure 40 : Illustration de l'abreuvoir à aménager	48

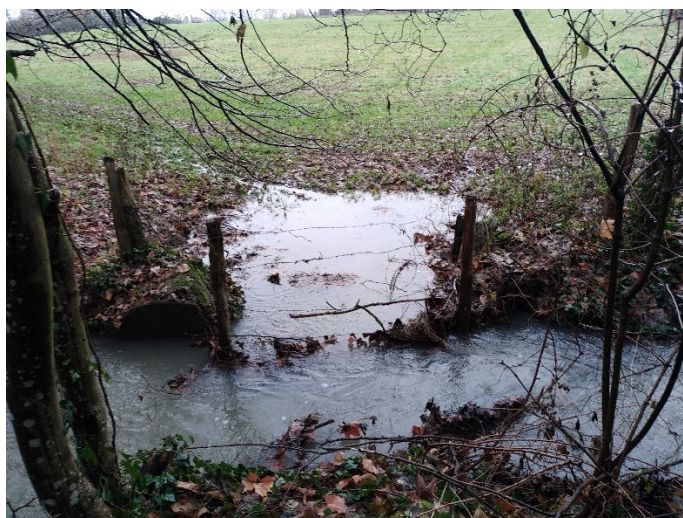
Figure 40 : Illustration de l'abreuvoir à aménager

Une centaine de mètres en aval du seuil de Bel-air, un abreuvoir sera aménagé sur une longueur de 4 mètres. A cet endroit le ruisseau sera resserré pour éviter que les bêtes n'avancent trop dans la rivière.
