# **Evaluation environnementale– Examen au cas par cas**

## **Annexe 2 au Cerfa 14734\*03**

Commune : Yèvre-la-Ville  
 Lieu-dit : Montliza  
 Référence cadastrale : Parcelle 255 section ZO  
 Propriétaire de la parcelle : Madame MILCENT

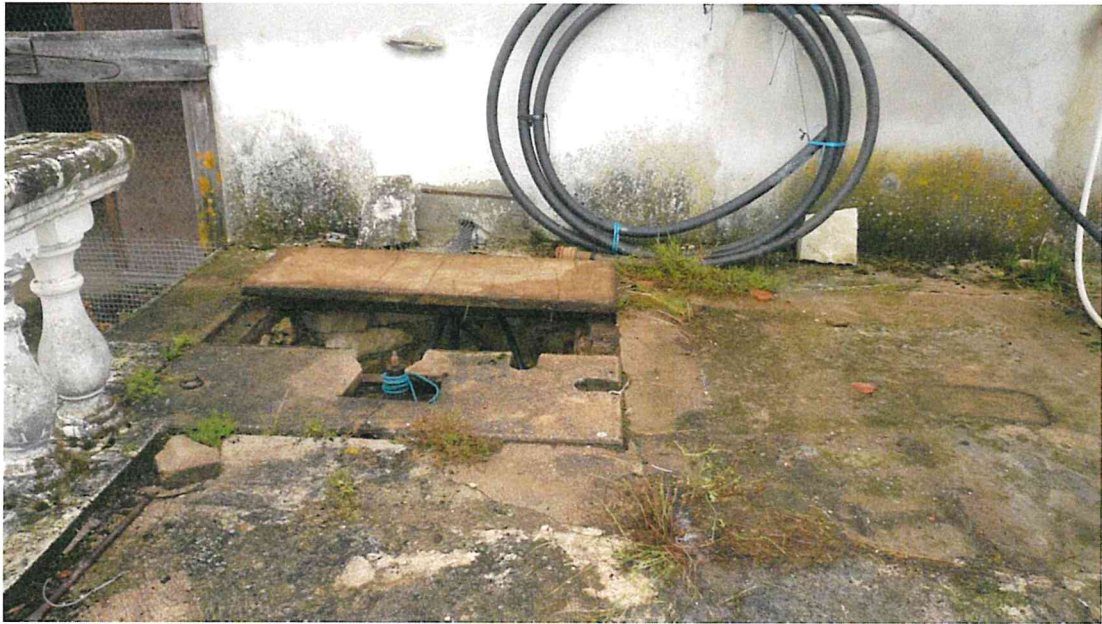
**Annexe 3 au Cerfa 14734\*03**  
**Photographie du forage existant**

Vue sur le forage en direction du Nord

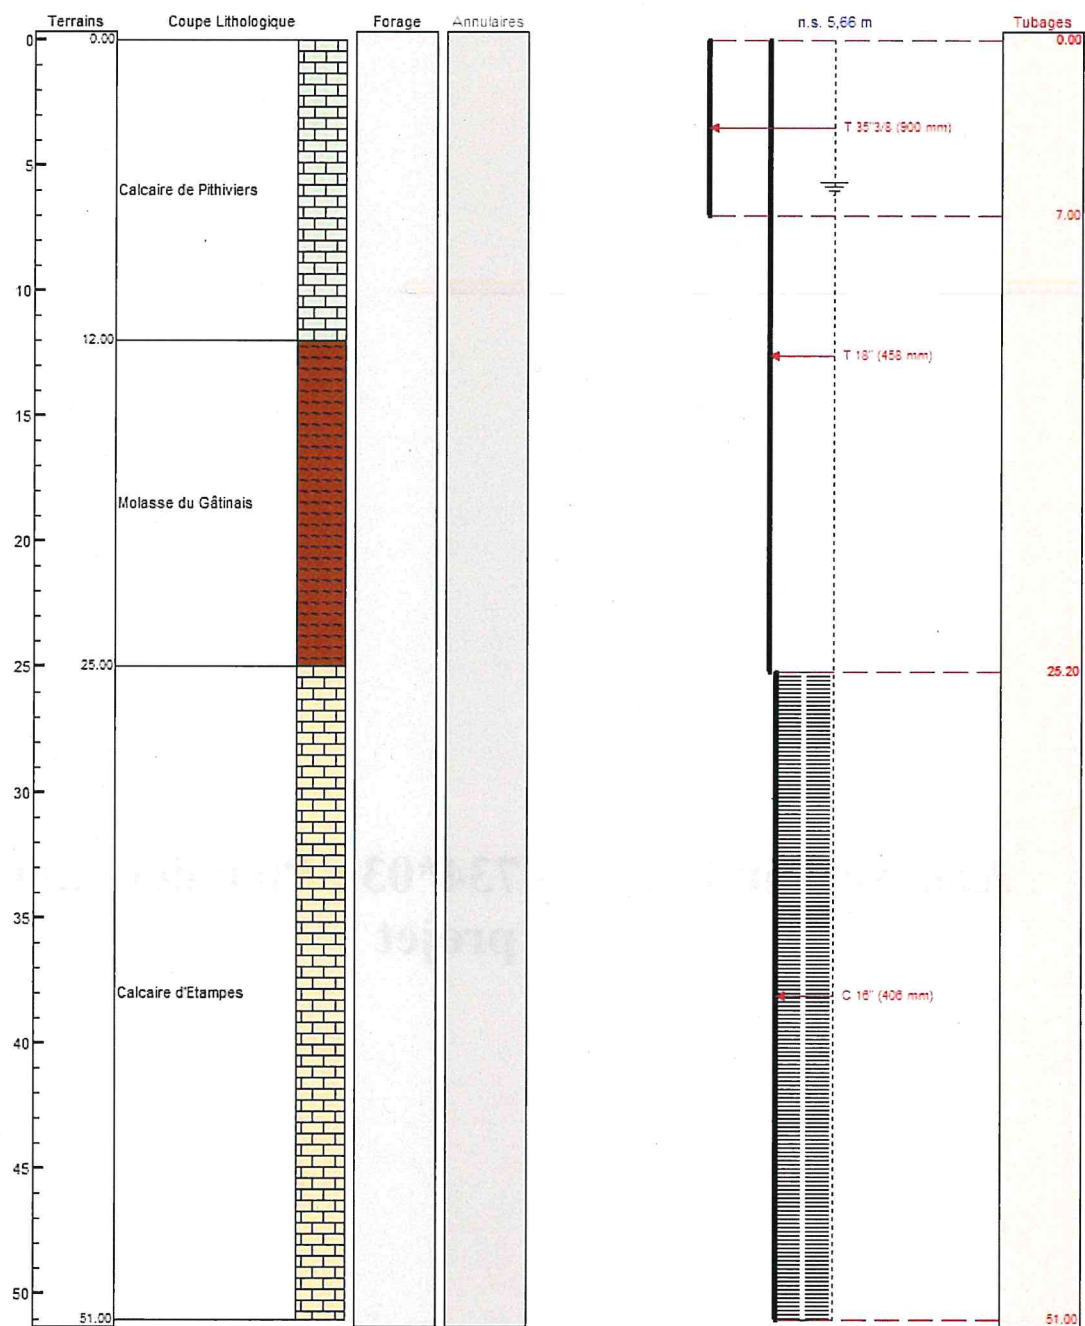
La coupe technique du forage a été reconstituée à partir de l'inspection caméra réalisée le 30 juin 2021.

0 à 7 m	: - Ancien puits maçonné
0,68 à >25,20 m	: - Tube acier Ø 438 x 458 mm
25,2 à >48,45 m	: - Tube acier crépiné (fentes verticales réalisées au chalumeau) Ø 397 x 406 mm

Aucun massif filtrant n'est visible derrière les crépines bien ouvertes. Le calcaire est lui bien visible.

0 à 6,00 m	: - le tubage est en bon état et présente une corrosion raisonnable. Il reste assez propre avec peu de concrétionnement.
8 à 16,00 m	: - le tubage est en bon état et présente une corrosion raisonnable. Il se recouvre progressivement d'un dépôt de carbonate de calcium généralement assez mince et régulier mais qui très localement peut être beaucoup plus épais.
16 à 25,00 m	: - les concrétions de carbonate de calcium deviennent souvent plus épaisses.
25 à 48,45 m	: - le concrétionnement est important mais les crépines restent généralement bien ouvertes.

Le niveau statique a été rencontré à 5,66 m de profondeur par rapport au repère, soit environ 5,66 m par rapport au sol.

Le fond du forage a été atteint à 48,45 m de profondeur. Il est couvert de sédiments assez fins et de feuilles d'arbres.

*Coupe géologique et technique reconstituée du forage*

Si la profondeur d'origine du forage était bien de 51 m, ce comblement représente seulement 2,55 m de sédiments (accumulés en 45 ans, soit environ 5 cm par an).

Aucun objet indésirable n'a été observé au fond de l'ouvrage.

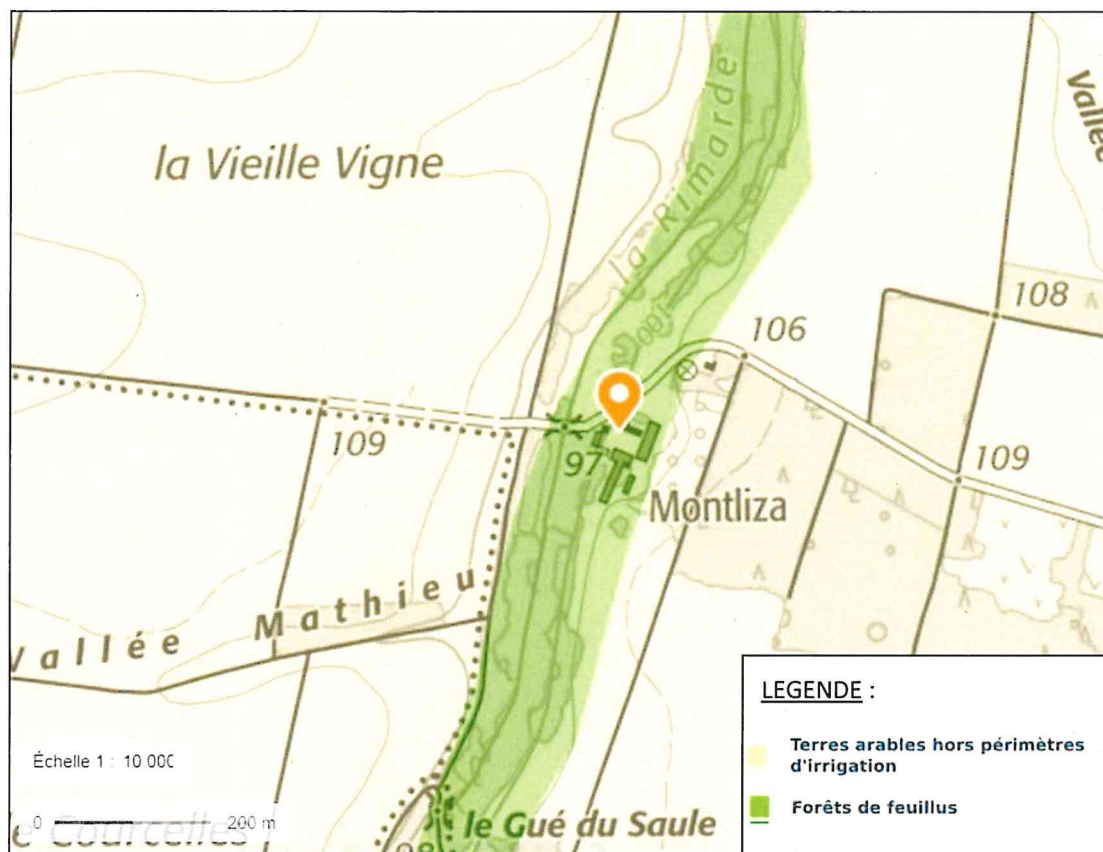
## **Annexe 5 au Cerfa 14734\*03 : Plan des abords du projet**

*Plan des abords du projet*

Le projet est situé au lieu-dit Montliza, sur la commune de Yèvre-la-ville, dans la vallée de la Rimarde (à 80 mètres à l'Ouest de la Rimarde) en zone agricole.
