Restauration de la continuité écologique au droit de l'ancien moulin de Trompe-Souris

Travaux projetés

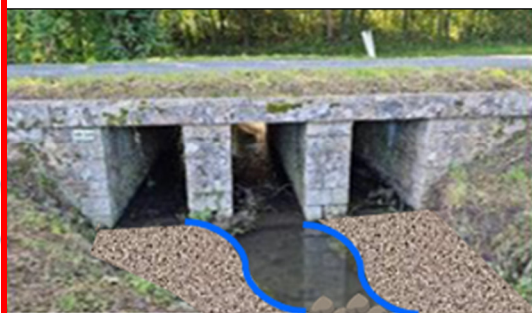
Ennoisement aval du pont de la rue La Brosse

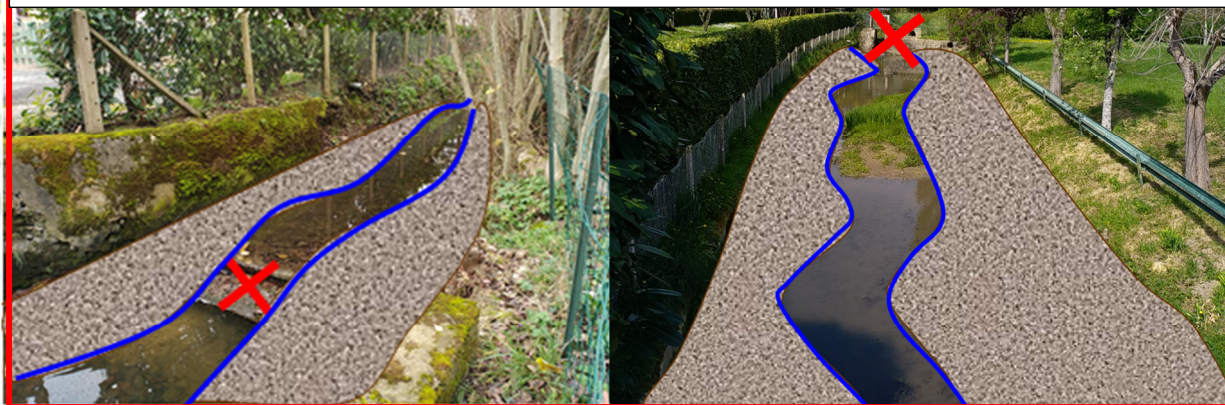
Démolition des obstacles et échancrure dans le radier du vannage de décharge et recharge granulométrique

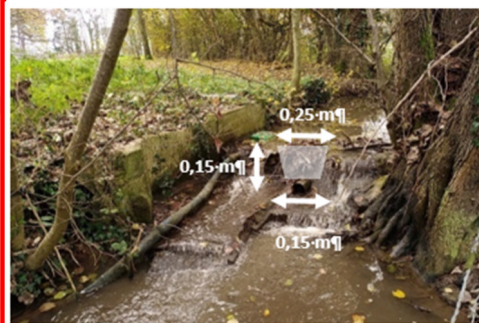
Echancrure du seuil de Bel-air

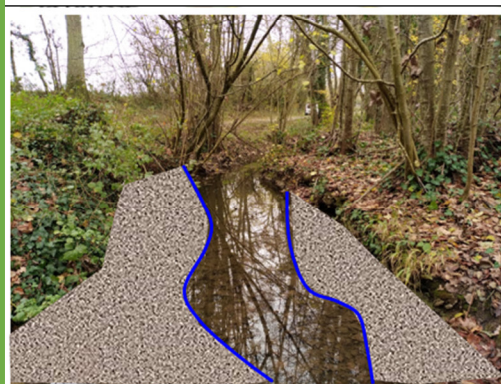
Recharge granulométrique

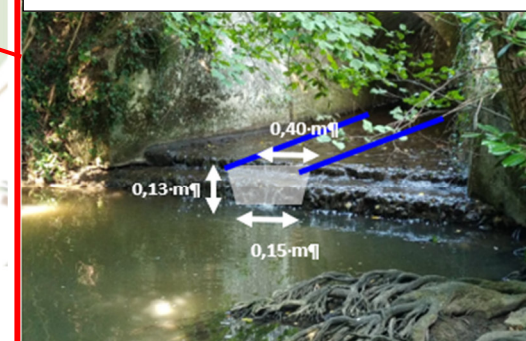
Echancrure du radier de pont de la RD927
